P10. 地質の違いからみた土石流の性状と解析的検討

Characteristics of the debris flow as seen from the geological difference and analytic study.

宮本 新平, 曽我部 淳, 岩田 直樹, 荒木 義則 (中電技術コンサルタント株式会社),
佐々木 猛 (サンコーコンサルタント株式会社), 大西 有三, 小山 倫史 (関西大学)

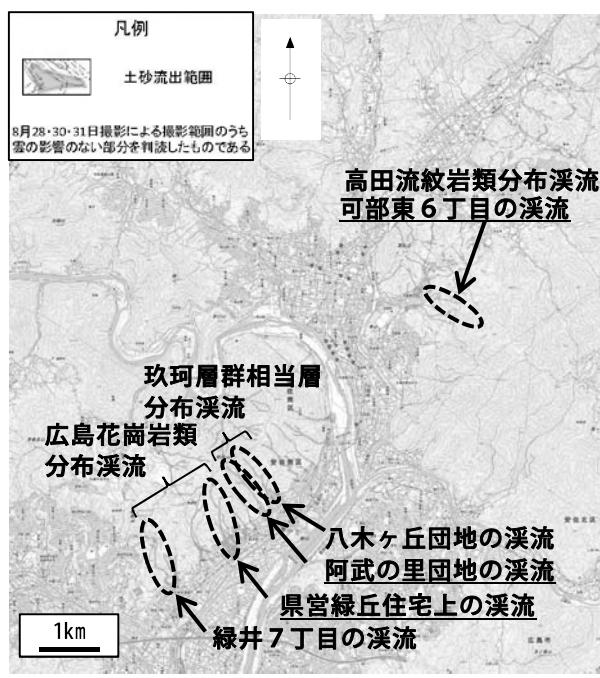
図-1 踏査位置図(下線の渓流を報告)

図-1 に踏査位置図を示す。本報告では, 比較的被災規模の大きい 5 溪流について調査し, そのうち, 地質別に 3 溪流の踏査結果を報告する。以下に各溪流の詳細を記載する。

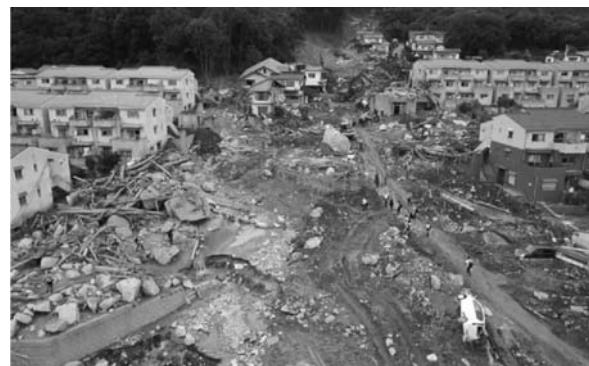
写真-1 巨礫の流出状況³⁾

当渓流は、阿武山（標高 586.4m）山頂付近の南側斜面から南～南東方向に延びる渓流である。また、当渓流は、最も多くの被災者が出した渓流である。下流の扇状地は、勾配が6～7°と緩く、遠距離（約150m程度）まで最大3～4m程度の巨礫混じりのマサ土が到達した（写真-1）。中流部では、風化土砂や渓床堆積物は流され、全面露頭が広く分布する。

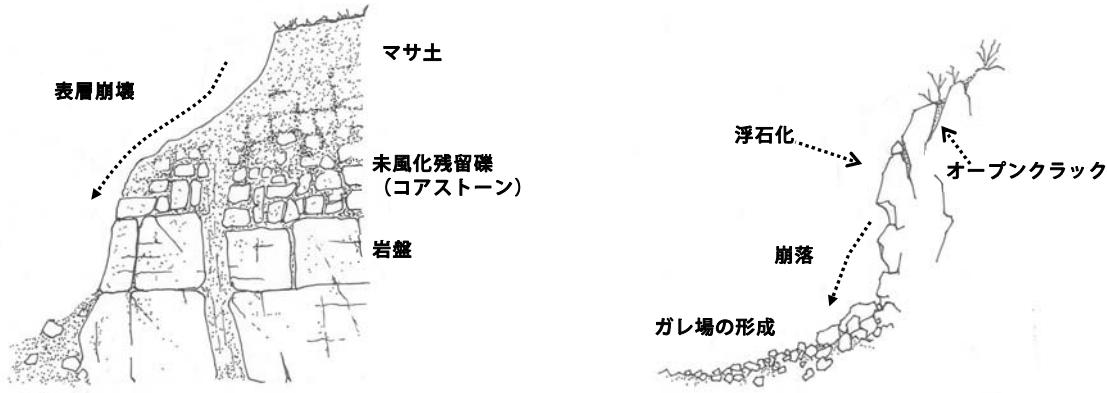
図-2 風化特性の概念図

花崗岩類は一般に風化が進むと岩質が軟化し、表層から土砂化が進行する。当地域の山腹斜面等では表層から1～2m程度はマサ土となっており、表層崩壊が多発したこと

が土石流発生の要因になっていると考えられる（図-2左）。一方、堆積岩類および流紋岩類は風化が進むと岩片自体の硬さはある程度保ったまま、ヘアクラック等の軟質化・顕在化によりブロック化・浮石化し、これらが崩落して渓床にガレ場を形成する（図-2右）。これらの渓床堆積物が今回の豪雨による流下水流によって削剥・再移動を始めることによって土石流が発生したものと考えられる。

(左: 広島花崗岩類分布域, 右: 玖珂層群相当層・高田流紋岩類分布域)

これらの風化特性の違いは、土石流の構成物質の違いにも影響を与えており、踏査渓流において、広島花崗岩類分布域は、マサ土や巨礫を含む礫が主体であるのに対し、玖珂層群相当層および高田流紋岩類分布域では比較的淘汰の良い概ね1m程度以下の岩礫が主体であった。

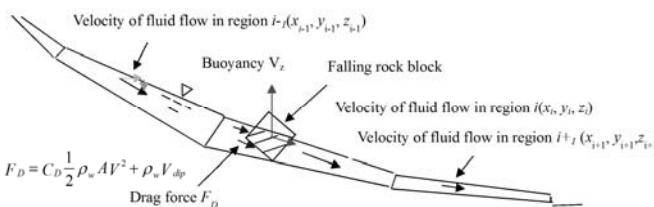
図-3 DDAによる巨礫解析の概念図⁴⁾

2D-DDAによる巨礫解析の概念図を図-3に、解析パラメータを表-2に示す。巨礫ブロックに土石流による流体力を作用させて一個のブロックの運動を解析した。なお、解析に用いた渓流は、県営緑丘住宅上の渓流とし、渓流出口より上流側（渓流部）を500m、下流側（流出部）を300mの範囲でモデル化を実施した。巨礫の形状は四角形とし、土石流ピーク流量（Q_p）および土石流流速（U）は、国土技術政策総合研究所資料⁵⁾に基づいて算定した。変化させたパラメータは、流体力（あり、なし、流出部のみなし）、速度比（渓流部は新鮮な岩盤を想定して0.8、流出部は土砂～CL級～CM級の岩盤を想定して0.2-0.6の間で変化）、礫径（1.0m～4.0mの間で変化）である。

ここで、
 F_D : 抗力
 C_D : 抗力係数
 ρ_w : 土石流の単位体積重量
 A : 流れ方向の投影面積
 V : 土石流と巨礫の相対流速
 V_{dip} : 土石流に没している巨礫の体積

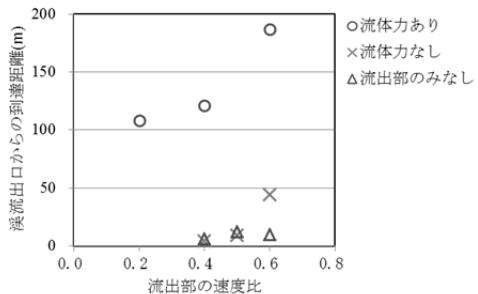
図-4 流体力の有無および速度比と到達距離の関係（巨礫寸法 3m, 溪流部の速度比 0.8）

2D-DDAの解析結果を図-4および図-5に示す。流体力がある場合は、流体力がない場合に比べて渓流出口からの到達距離は長くなり、いずれのケースでも60m以上、最大で150m以上の距離まで到達し、流出部の速度比の低下や巨礫寸法の増加に伴って到達距離は短くなる結果となった。また、流体力が無い場合には、到達距離は流出部の速度比の変化や巨礫の寸法にあまり影響されず、一部のケースで渓流出口から概ね50m程度到達したのみであった。

流体力がある場合に到達距離が長くなり、流体力が無い場合に、流出部の速度比や巨礫の寸法によらず到達距離が短くなるという結果から、巨礫を下流まで流下させるためには、流体力が重要なパラメータであると考えられる。このことは、マサ土を多量に含む流体とともに巨礫が下流まで流下したと考えられる広島花崗岩類分布域の土石流性状と一致する。
