## 6. 自然災害伝承碑から過去の土砂災害を探る

Guess past sediment-related disasters from natural disaster tradition monuments.

○木村一成 ((株)ナイバ)

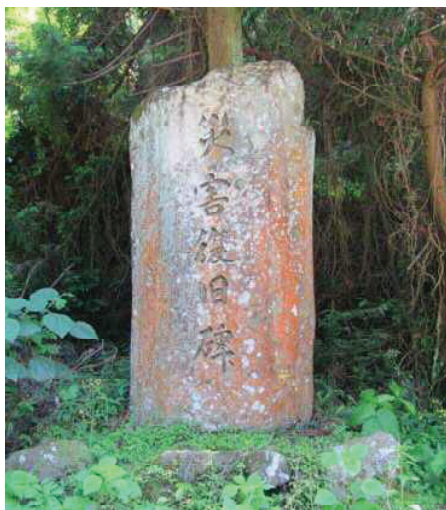
写真-1 富岡川にある自然災害伝承碑

自然災害伝承碑は富岡川、豊田川のそれぞれに災害復旧碑として設置されている。富岡川の石碑には「昭和四十五年八月台風十号により黒山を中心に五百ミリ以上の集中豪雨で山林崩壊 河川氾濫 田畑及道路 農用施設流失埋没し激甚災害を蒙る。昭和四十六年二月国補災害復旧着手 昭和四十八年四月吉日工事完了」と書かれており、最上流部の黒山付近では双海町誌に記されている320mmを大きく超える500mmの集中豪雨があったとされ、河川沿いは甚大な被害を受けたことがわかる。また、昭和46年から約2年かけて災害復旧工事が実施されたことがわかる。豊田川の石碑には「昭和四十五年八月二十一日台風十号により未曾有の豪雨に見舞われ豊田川流域は原型を留めぬ大災害を受く。直ちに国県町の協力に依り復旧に着手一億二千五百万の巨費を投じ部落民の悲願茲に完成す 昭和四十八年八月吉日」と記されており、こちらも河川流域が甚大な被害を受け、約2年かけて災害復旧工事が完成したことがわかる。

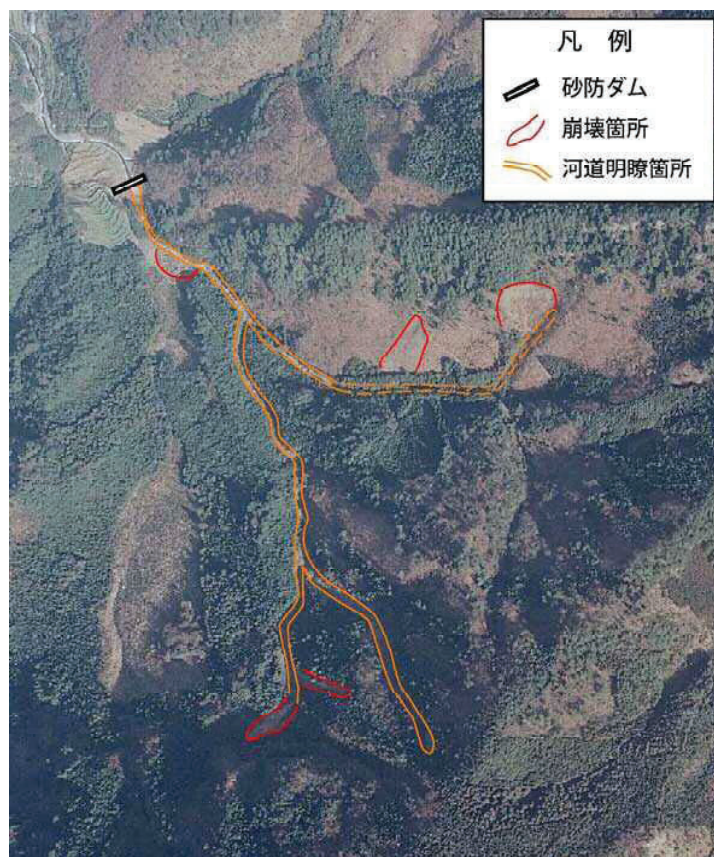
1975 年の空中写真には中流域に砂防ダムと水路工が整備されている。これは 1966 年の空中写真には認められないため、石碑の記述にある災害復旧工事によるものと思われる。砂防ダムより上流側は河道整備が行われておらず、1966 年との比較では河川沿い斜面の数箇所で崩壊跡と思われる植生変化が認められた。斜面崩壊箇所が河川の最上流部付近であり、この斜面崩壊箇所から下流側の河道流路が明瞭に識別できることから、大量の流水により植生などが押し流されたことが推測される。つまり、河川最上流部で発生した斜面崩壊の崩積土は大量の流水と共に土石流化して下流側を襲ったと想定される。

図-2 1975 年（昭和 50 年）の空中写真（富岡川上流域）

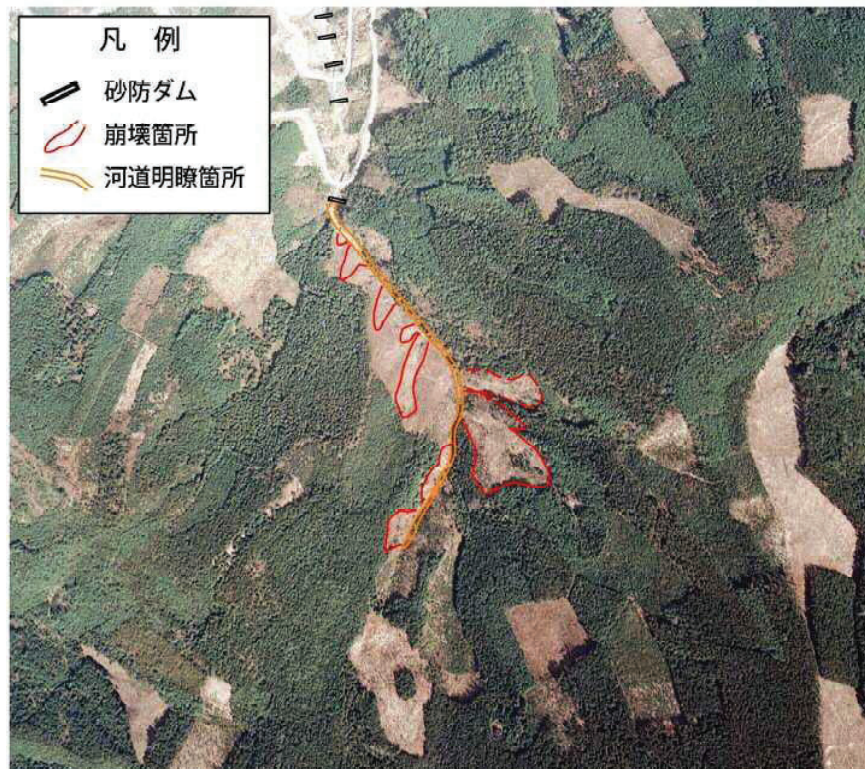
1975 年の空中写真を見ると、中～上流域に複数の砂防ダムが整備されている。1966 年の空中写真では砂防ダムは 1 基のみであるため、被災後の災害復旧工事で増設されたものと思われる。砂防ダムより上流側には自然斜面が残存しており、河川沿い斜面には数箇所では崩壊跡が認められた。河川の最上流部付近に斜面崩壊箇所が集中していることから、ここで発生した大量の崩積土が土石流化して下流側に到達したと想定される。

図-4 1975 年（昭和 50 年）の空中写真（豊田川上流域）
