## 15. グリーンレーザドローンを用いた海岸侵食対策工の

### 3 次元モニタリング

#### Three-dimensional monitoring of countermeasure construction of coastal erosion using green laser drone

○茨木 克博, 西山 哲, 坂本 奈温子 (岡山大学)

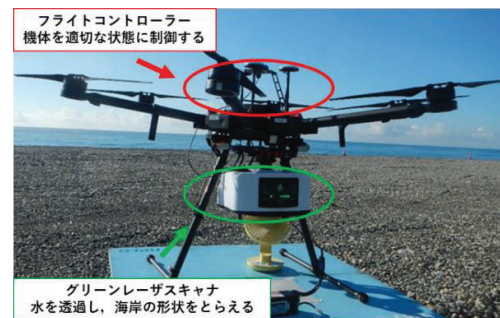
図 2-1 グリーンレーザスキャナの外観

本研究では、グリーンレーザスキャナを搭載したドローンによって計測を行った。計測に使用したグリーンレーザ搭載ドローンの外観を図 2-1 に示す。グリーンレーザは水面下の地形を面的に捉え、海底の点群データを取得できる。グリーンレーザを使用

した海底の地形計測としては有人航空機による ALB が一般的であるが、迅速かつ低コストで計測を行うことが困難であることに加え、400m 以上の計測高度を要するため、高密度な点群を取得し難い。一方、ドローン測量では、計測高度を 150m 以下まで下げることで、より詳細な地形の把握が可能である。そのため、ALB に代わる海底地形測量手法として期待されている<sup>3)</sup>。また、使用したグリーンレーザスキャナの性能を表 2-1 に示す。

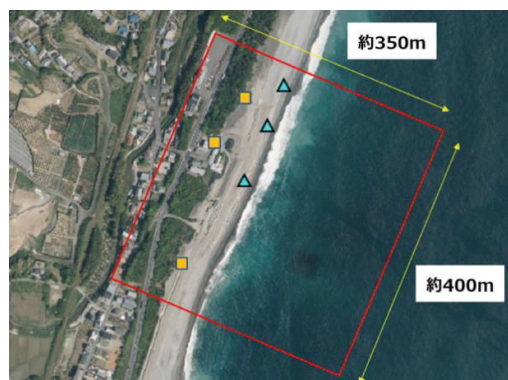
図 2-2 計測現場の範囲

計測対象は、三重県の熊野市から紀宝町までの 22km におよぶ七里御浜海岸の一部であり、上空から撮影した現場写真を図 2-2 に示す。七里御浜海岸は日本最長の砂礫海岸であるとともに、熊野川におけるダムの建設や土砂採取などを要因とした海岸侵食が顕在化している。そのため、潜堤や消波ブロック・離岸堤など様々な海岸侵食対策工が施されているものの、侵食傾向は改善されていないのが現状である。計測範囲は赤枠で囲まれた約 350m×400m の範囲であり、図中の四角形と三角形はそれぞれ調整点と検証点の位置を示している。計測は 2 時期に分けて実施し、1 時期目が 2021 年 7 月 20 日、2 時期目が 2021 年 11 月 24 日である。ドローンの飛行時間は両時期とも約 1 時間 20 分で、対地高度は 60m、飛行速度は 3.0m/s である。
