### P3. 山口県岩国市における花崗岩の風化と土壌の形成に関する検討

Study on granite weathering and soil formation in Iwakuni City, Yamaguchi Prefecture

○宮本新平（中電技術コンサルタント）、太田岳洋、辻智大、竹田拓己（山口大学）、  
黒木貴一（関西大学）、森川寛之（中電技術コンサルタント）

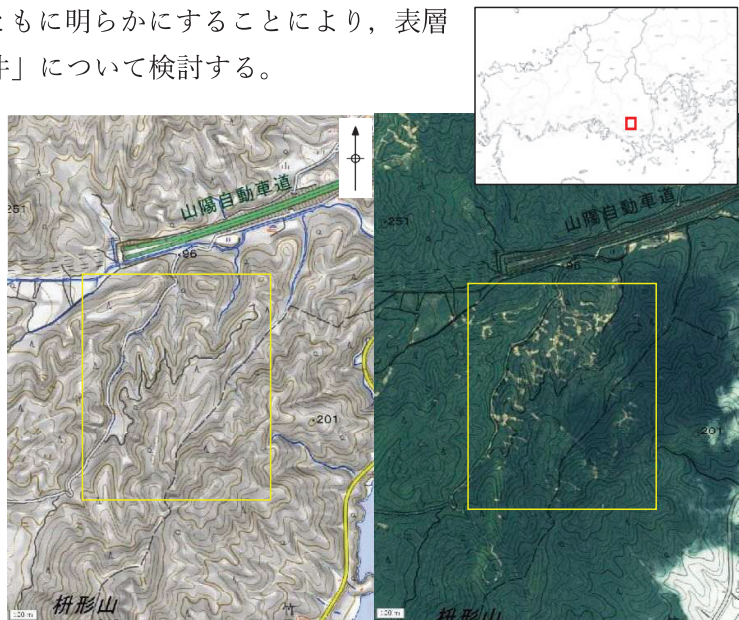
調査対象地域の位置、地形および空中写真を図-1 に示す。

調査地域は山口県岩国市の南部に位置し、標高 345m の枳形山から北～北北東方向に延びる標高 100-200m 程度の尾根や谷が分布する地域に位置する。

図-1 調査地域の地形および空中写真  
（地理院地図を用いて作成）

が多く、土壤に含まれる礫は大きく、多い。この傾向は調査地域内のその他の地点でも認められるため、基盤岩の性状（上面形状や開口割れ目等）は土壤の形成に影響を与えている可能性が考えられる。さらに、割目や岩脈の卓越方向（NNE-SSW 走向）は、本調査地域に見られる尾根や谷の延長方向と一致する（図-1）ことから、基盤岩の性状は地形の形成とも関連していると考えられる。

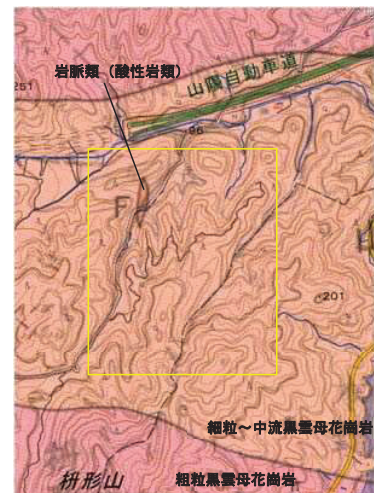
地質は、中生代白亜紀の広島花崗岩類の粗粒～細粒黒雲母花崗岩および花崗斑岩が分布し、岩脈類としてアプライトが分布する（図-2）<sup>5)</sup>。

図-2 調査地域の地質図<sup>5)</sup>  
（地理院地図を重ねて表示）
