# 自然災害伝承碑の応用地質学的活用と自然災害との共生

災害地質研究部会 稲垣 秀輝（㈱環境地質）  
2023. 10. 20 日本応用地質学会・中国四国支部  
支部設立30周年記念特別講演会  
広島ガーデンパレス

話す内容「自然災害、特に自然災害伝承碑を題材に、  
応用地質学と地形・地質の多様性に合わせた生態系や住民避難  
や土地利用などの社会システムなどとの共生を論じる。」

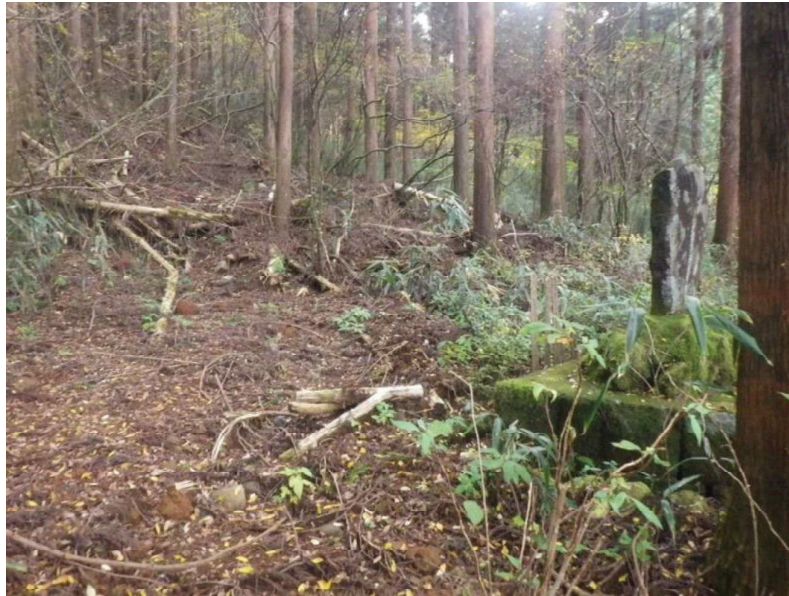
宿舎のあった崖下の跡地に2019年19号台風崩壊土砂が押し出した(1930年北伊豆地震時宿舎跡地)

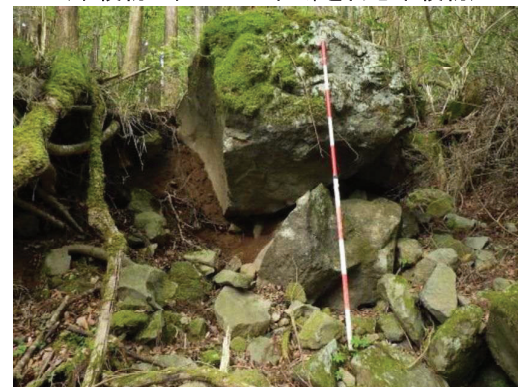
## 1930年北伊豆地震時の土砂流出面と堆積物

(箒ヶ鼻地すべりの初生すべりは規模  
が大きく土砂流出は高速と考えれる。)

(堆積物は径1-2mの巨礫を含む堆積物)

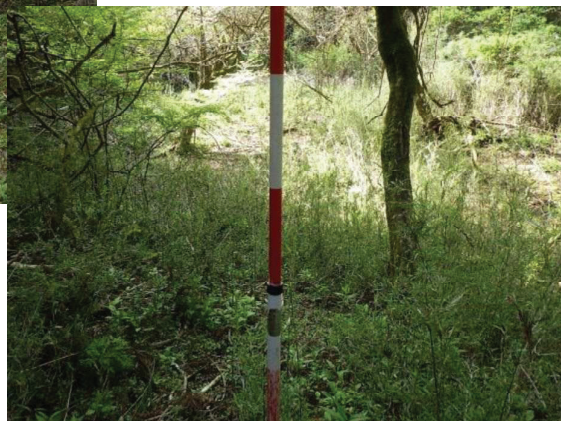
## 1947.9.17カスリン・1948.9.17アイオン 台風時の土砂流出跡

(カスリン・アイオン台風時に地すべり末端が崩壊して高さ5-2mの土石流が沢を流下し、芦ノ湖まで達した)

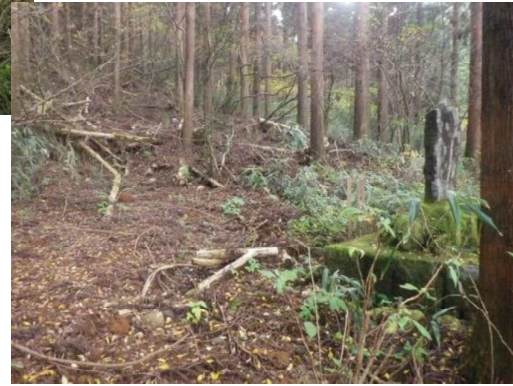
東日本豪雨時では、高さ1m未満の部分的な土砂流出に限られる。

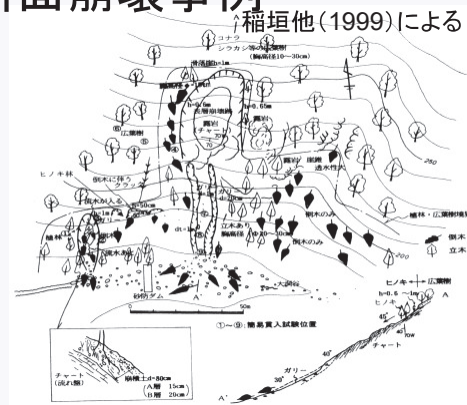
## 岩石地盤での植生の違いによる風倒木の発生と斜面崩壊事例

- 管理の少ない針葉樹では60%が倒伏し、その1/2～1/3 (全体の23%)で崩壊
- 広葉樹が植生する斜面では2%の倒伏があるだけで、崩壊も発生していなかった
