# 中国四国地方における 自然災害伝承碑の分布とその活用

徳島大学 西山賢一

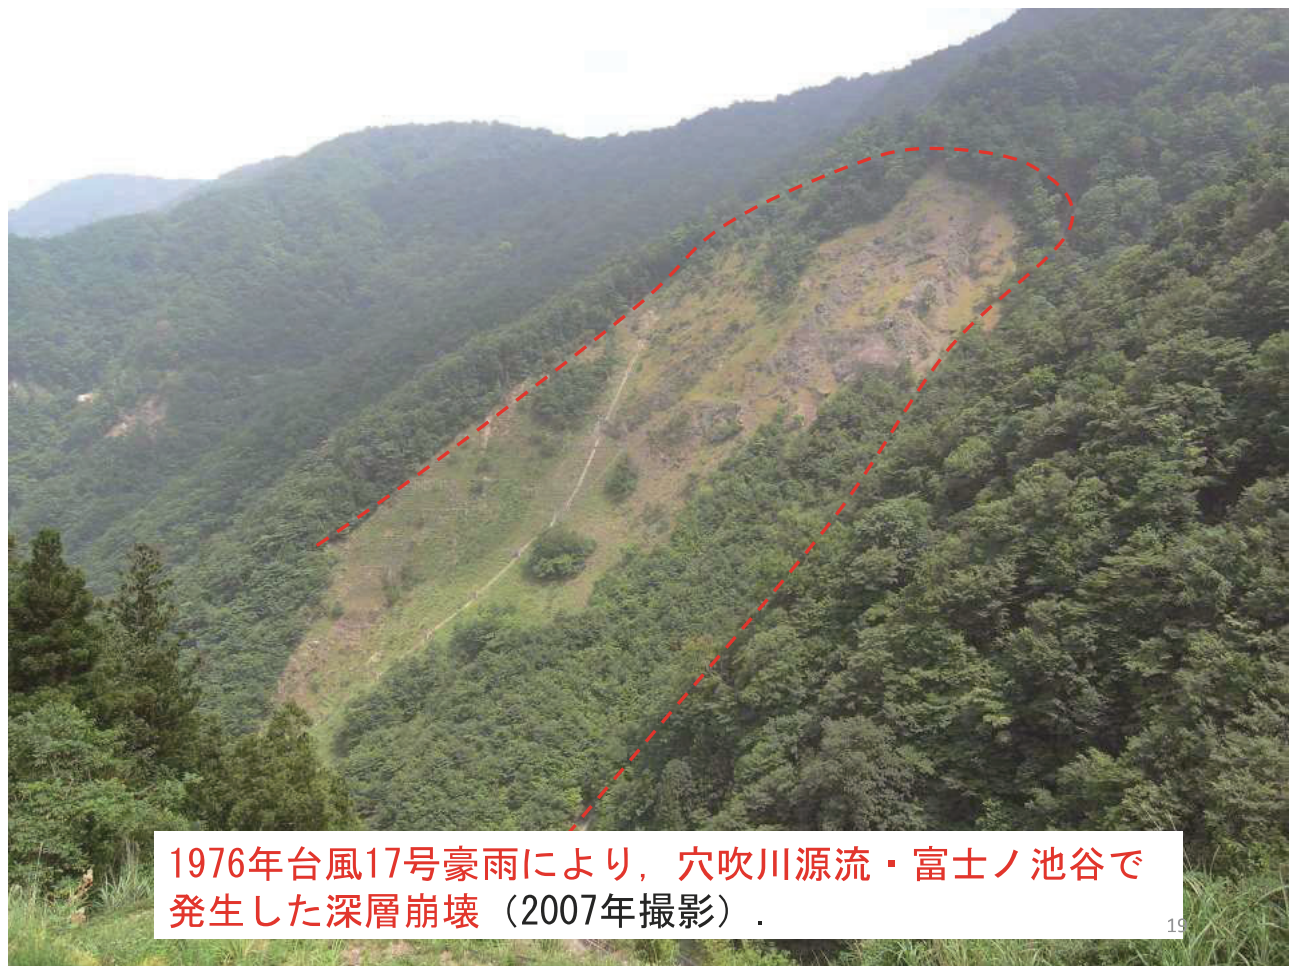
1976年台風17号豪雨により，穴吹川源流・富士ノ池谷で発生した深層崩壊（2007年撮影）．

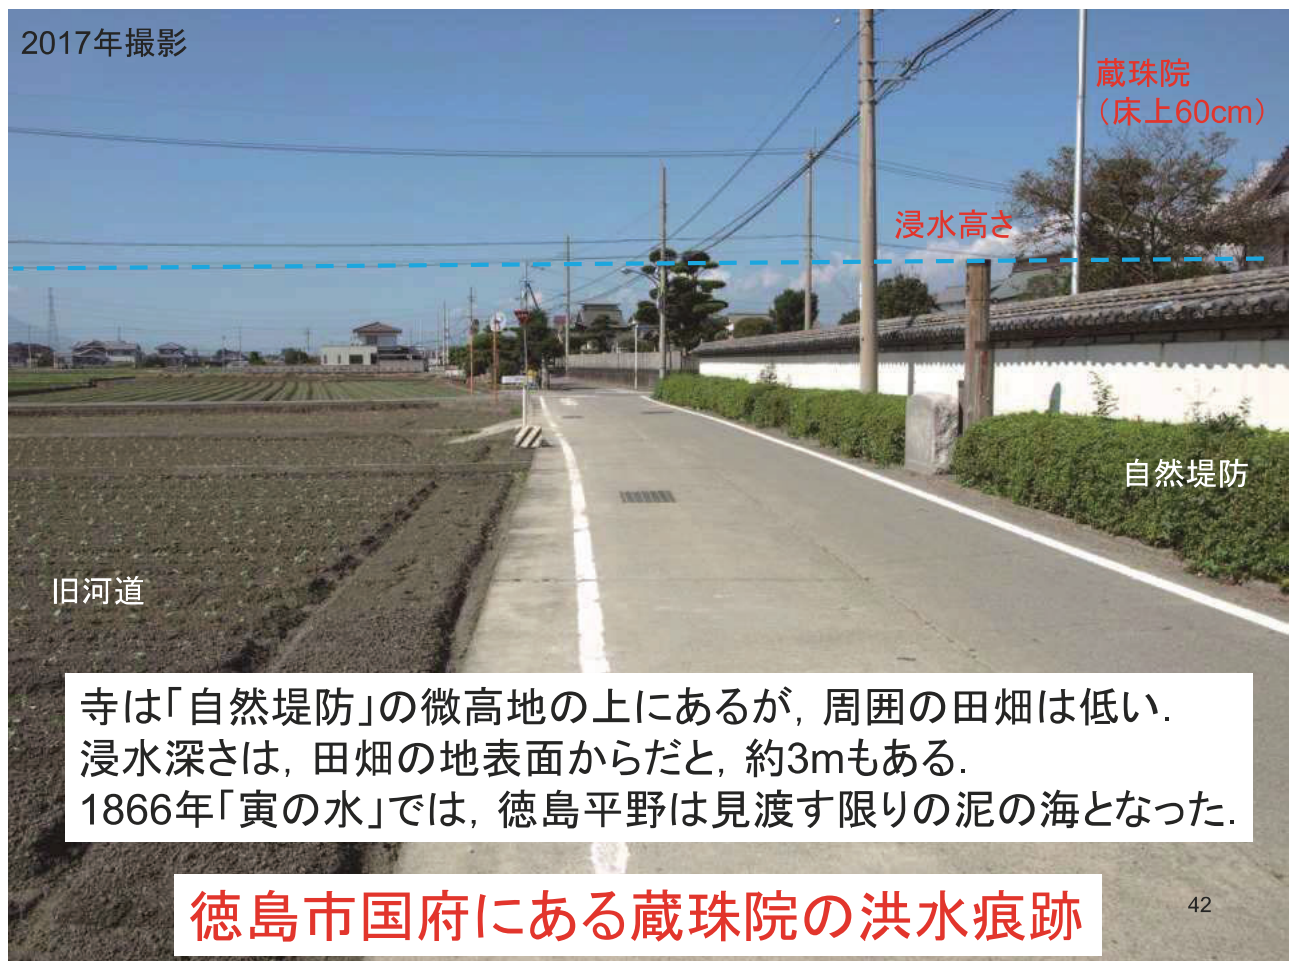
蔵珠院  
(床上60cm)

浸水高さ

自然堤防

旧河道

寺は「自然堤防」の微高地の上にあるが、周囲の田畑は低い。浸水深さは、田畑の地表面からだと、約3mもある。1866年「寅の水」では、徳島平野は見渡す限りの泥の海となった。

1866年に発生した吉野川の大洪水「寅の水」によって、お寺の茶室が床上+60cmまで浸水。過去帳によれば、溺死者多数。自然災害伝承碑に登録済。境内にある「らせん井戸」が、2021年に国指定・登録有形文化財に指定。

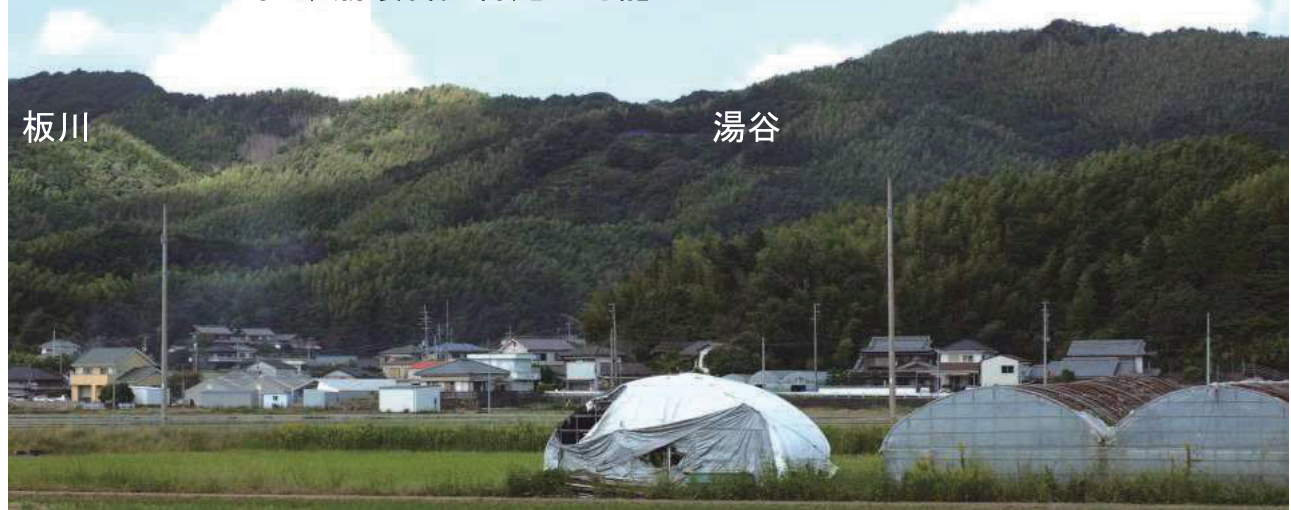
「寅の大水」豪雨で斜面が崩壊した小松島市櫛淵の湯谷・板川地区  
板川地区の調査結果(寺戸, 1988)によれば, 崩壊土量は14万 $\text{m}^3$ と推定されており, 深層崩壊といえるレベルの大規模な崩壊である。  
(郷土誌に掲載された小さな図しかなく, 場所が未特定)  
稜線の標高が200m程度と低いにもかかわらず, 崩壊規模が大きい。

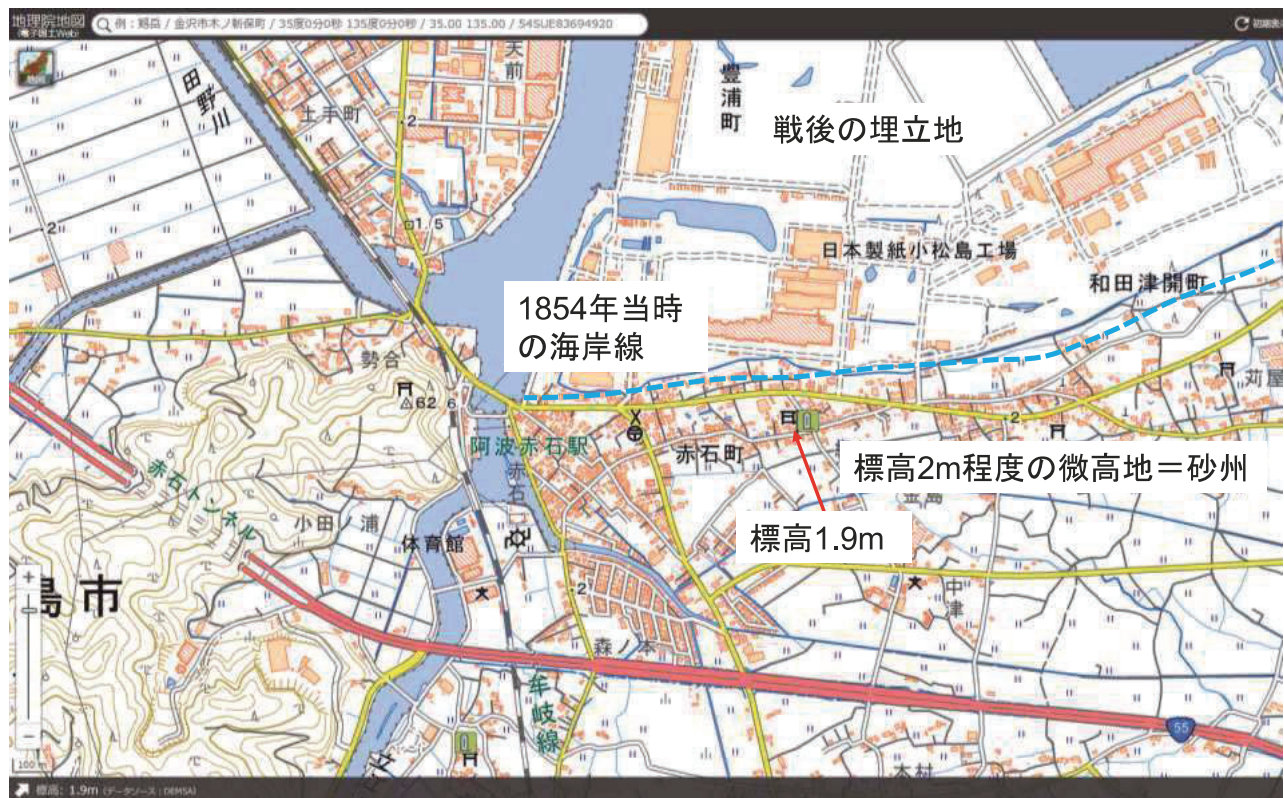
標高2mの砂州の上に立地する神社を目標に、近隣から避難住民が集まって来る事態は、避けなければならない

- 碑文をうのみにするのではなく、応用地質学的に解釈し、より安全な避難行動につなげなくてはならない。
- 例：標高1.9mの砂州上にある「赤石豊浦神社」(小松島市)境内に、近隣住民が避難で集まって来る事態は避けなければならない。
- 浅川地蔵尊の例のように、宝永地震の津波遡上高さ付近で安心してはいけない。少しでも、より高い場所へ避難する。自主防災会の資材置き場も、お堂より高い場所にある。
- 難しい碑文・石碑の風化により判読できなくなりつつある碑文は、読み下し文または現代語訳して、子どもにも分かりやすく改める。風化が著しい石碑は、3Dデータ化など、デジタルアーカイブで保存する。
