## 4. 干渉 SAR 時系列解析による空洞発生位置抽出の可能性検討

A Feasibility Study on the Extraction of Cavity Formation Locations Using Time-Series Analysis of Interferometric SAR

○小笠原洋・古田盛永・藤原朱里・白石望和（復建調査設計）

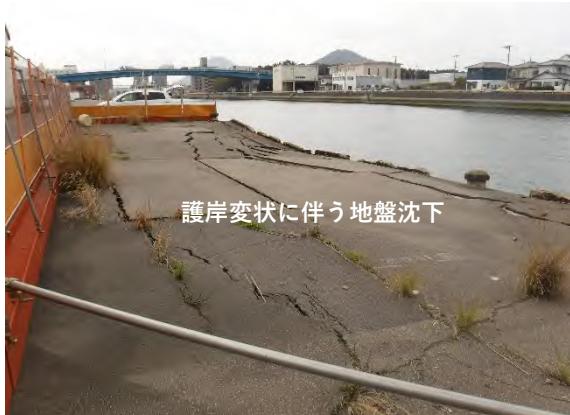
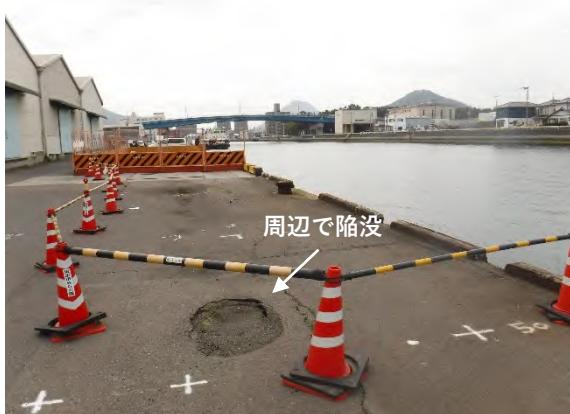
写真-1 現地ふ頭の状況

調査地は香川県内のふ頭である。約25m区間が護岸変状に伴う地盤沈下が顕著で、改修が計画されている。またその周辺でも陥没痕が複数認められた。（写真-1）
