## 9. 四国山地の谷向き小崖を伴う線状凹地と山向き小崖を伴う線状凹地

Linear depression with downhill-facing scarp and with uphill-facing scarp of Shikoku Mountains

○横山俊治（深田地質研究所）

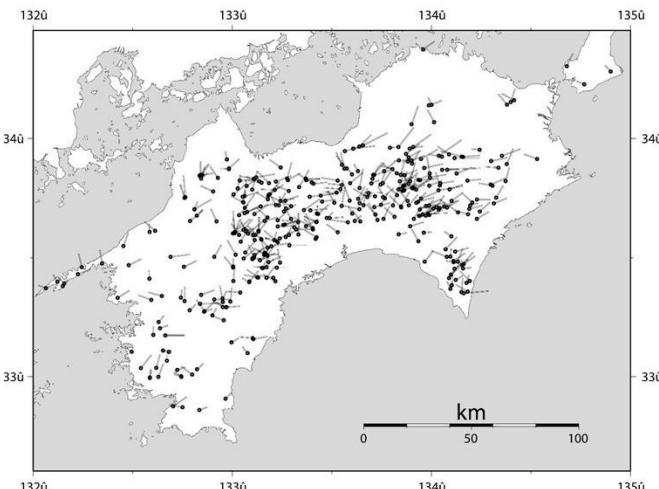
図1 国土地理院発行の2万5千分1の地形図の読図で検出した四国島の線状凹地の分布図（布施・横山, 2004）

四国島では、高峰が分布する四国山地の中央部～東部地域に線状凹地は集中している（図-1）。線状凹地の発生場所が標高の高い凸型の尾根上であることから、地形効果による地震動の增幅が誘因である可能性が高い。また、地震時に尾根は直交する方向に揺れやすく、その結果尾根に平行な方向に裂けるという事例（田近, 2004, 加藤・横山, 2010）やシミュレーション（浅野ほか, 2006）から、尾根に平行に発達する四国島の線状凹地も地震動が原因であると考えられる。

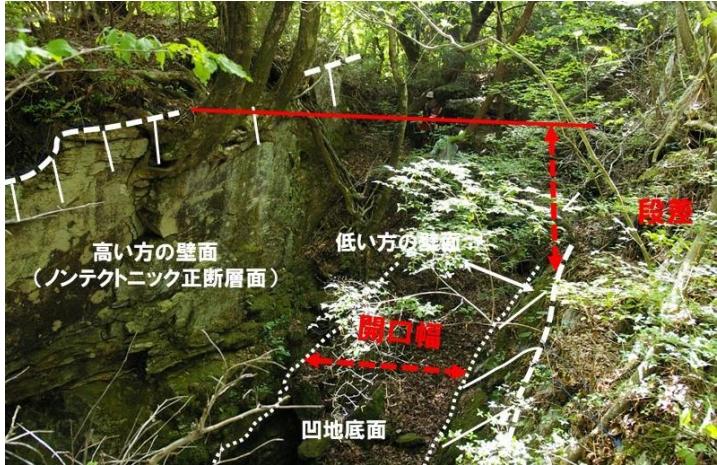
**写真 1 段差地形と凹地の開口で特徴づけられる典型的な線状凹地の露頭**

多くの線状凹地は凹地を挟んで両側壁の地盤の高さに差がある（写真-1）。この点に着目すると、線状凹地には、ノンテクトニック正断層に相当する高い方の側壁（小崖）が谷側を向く、谷向き小崖を伴う線状凹地と、高い方の側壁（小崖）が山側を向く、山向き小崖を伴う線状凹地があることが分

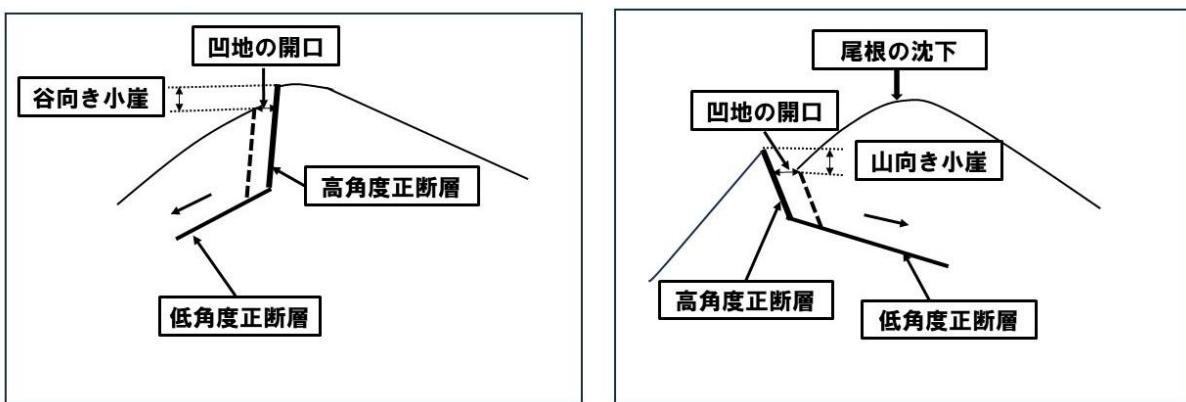
**図 2 谷向き小崖を伴う線状凹地と山向き小崖を伴う線状凹地の構造モデル**

いずれのタイプの線状凹地も、小崖をつくっているノンテクトニック正断層がある深度で高角度から低角度に変化し、断層上盤が低角度正断層の上を滑り落ちることで、両側壁の間の段差地形と凹地の開口の同時形成が可能になる。図-2 はそれを模式的に示した構造モデルである。

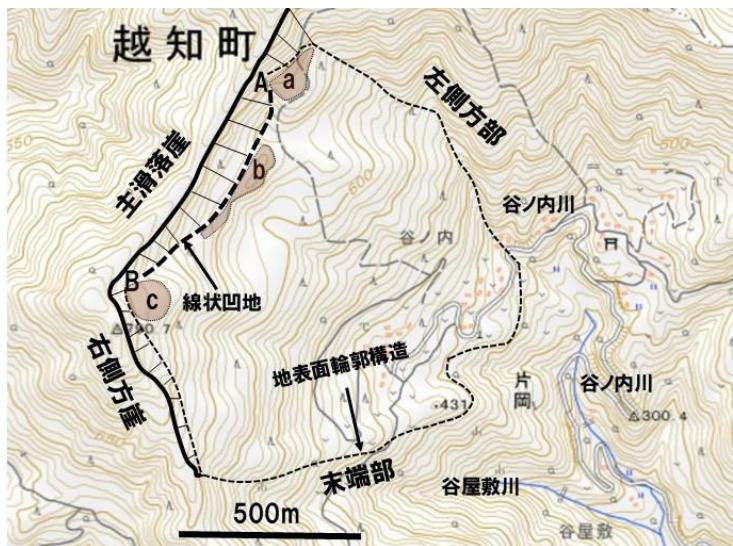
**図3 谷ノ内地すべりの地すべり地形（佐々木・横山（2013）を簡略化、国土地理院発行の2万5千分1地形図に加筆）**

a～c：微高地

と予想される。その典型的な事例は高知県高岡郡越知町谷ノ内地すべりである（佐々木・横山, 2013）。図-3 では、線状凹地（A-B）の背後の北東-南西方向に延びる尾根頂部の平坦面はノンテクトニック正断層による切断で非対称な形態をしている。尾根の南東側の急斜面が高角度正断層面に当たる谷向き小崖である。線状凹地（A-B）は北東端（A 地点）および南西端（B 地点）が閉じた谷状地形になっている（写真-2）。線状凹地の南壁の頂部は盛上がり、微高地 a, b, c を形成している。線状凹地の凹地底の標高は、微高地 b の南東端近くにある窪地が最も低く、そこから両端に向かって高くなっている。

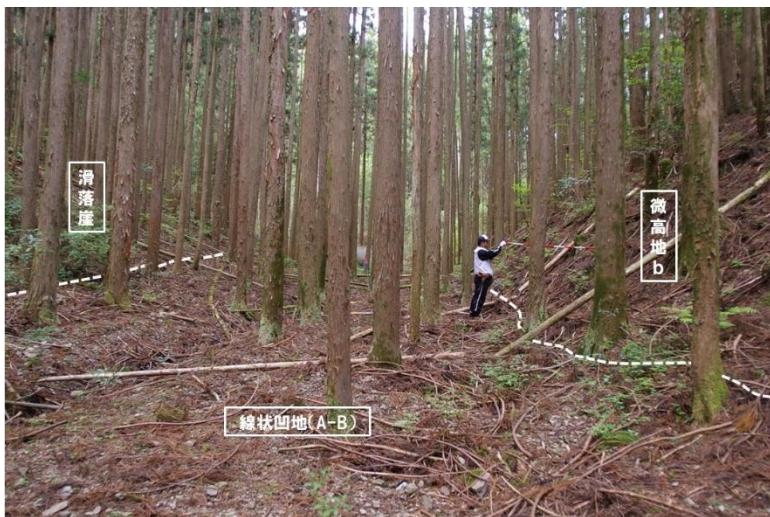
**写真2 谷ノ内地すべりの滑落崖と移動体(微高地bの部分)の境界をなす線状凹地(A-B)**

現在は、谷向き小崖が谷ノ内地すべりの滑落崖になり、線状凹地の中を谷ノ内地すべりの地表面輪郭構造が走っている。谷ノ内地すべりの滑落崖は侵食・崩壊が進み、線状凹地は一部埋積している（写真-2）。

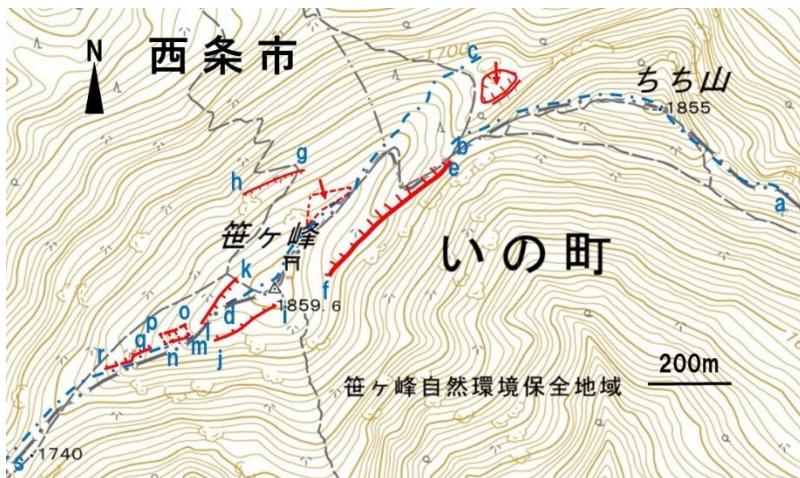
図4 笹ヶ峰の変動地形分布図（地理院地図（電子国土 Web）に加筆）

a-c, c-d, q-s : 主稜線, e-f, i-j, k-l, m-n, o-p : 山向き小崖（毛羽の方向に傾斜）, q-r : 谷向き小崖（毛羽の方向に傾斜）, 破線の囲みに矢印 : 凹地

事例は、高知県いの町と愛媛県西条市との県境に位置する 笹ヶ峰に発達する山向き小崖 (e-f) で、山頂から北東に延びる主稜線 (c-d) の南斜面に存在する (図-4, 写真-3)。 笹ヶ峰 (標高 1850.9m) からちち山 (標高 1855m) にかけて、三波川帶白滝ユニットの苦鉄質片岩が分布している。地質は同じでも、ちち山は尖り、笹ヶ峰の山頂から北東に延びる尾根は平坦になっている。山向き小崖 (e-f) を境に、下流側 (断層下盤側) 斜面は勾配 35~40° で、ほぼこの勾配を保った

ままちち山の南斜面に連続している。これに対して、上流側（断層上盤側）斜面の勾配は  $14\sim 24^\circ$  とかなり緩くなっている。ちち山の山頂を通る主稜線（a-b）は b 地点で途切れ、北に約 257m ずれた位置（c 地点）から、笹ヶ峰の主稜線（c-d）は始まっている。上流側（断層上盤側）斜面の緩傾斜化や主稜線のすれば笹ヶ峰の尾根（主稜線）の沈下を示唆しているが、この事例では、笹ヶ峰の主稜線（c-d）の標高は山向き小崖（e-f）の頂部の標高よりも高く、尾根の沈下は明瞭ではない。

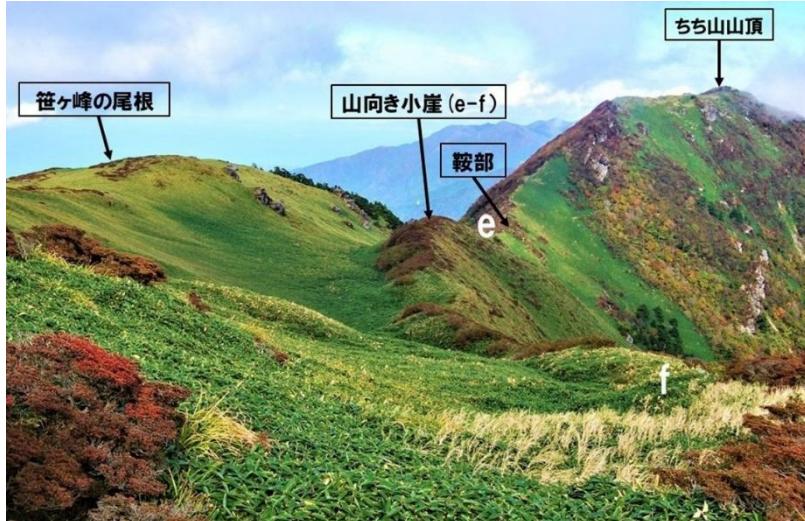
写真3 笹ヶ峰の山向き小崖（e-f）がつくる変動地形（加藤弘徳氏撮影）

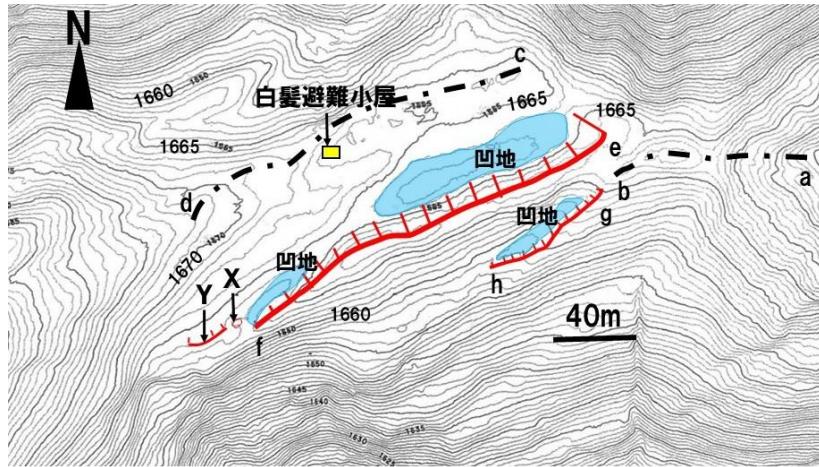
図5 白髪避難小屋付近の変動地形分布図（航空レーザ測量で得られた数値標高モデル（DEM）で作成された等高線間隔1mの地形図に加筆）

a-b, c-d : 主稜線, e-f, g-h : 山向き小崖（毛羽の方向に傾斜）, X : 陥没穴, Y : 小規模な山向き小崖

流側の斜面よりも緩傾斜であるだけでなく、白髪避難小屋の位置よりも東方で、主稜線（c-d）の標高は山向き小崖の頂部の標高よりも約 1m 低くなっています。山向き小崖に沿って尾根が沈下したことは明らかである。主稜線（a-b）は b 地点で途切れ、北に約 80m ずれた位置（c 地点）から、主稜線（c-d）は始まっている。また、山向き小崖に沿って存在する浅い凹地は線状凹地の初期地形である。

事例は、白髪分かれ（標高 1735.8m）から東に延びる主稜線（c-d）の南斜面に発達する山向き小崖（e-f）で、高知県香美市と徳島県三好市の県境に建つ白髪避難小屋の南に位置する（図-5、写真-4）。地質は御荷鉢帶の赤良木ユニットの苦鉄質千枚岩を主体とし、变成チャートと少量の泥質千枚岩を伴う。山向き小崖より上流側の斜面は下

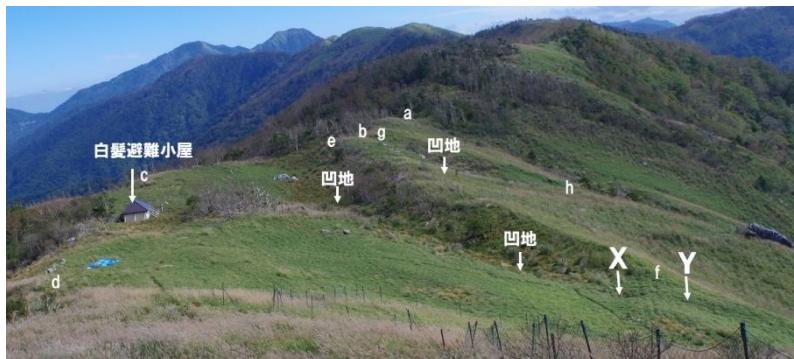
写真 4 白髪避難小屋付近の山向き小崖 (e-f) がつくる変動地形 (本間こぎと氏撮影)

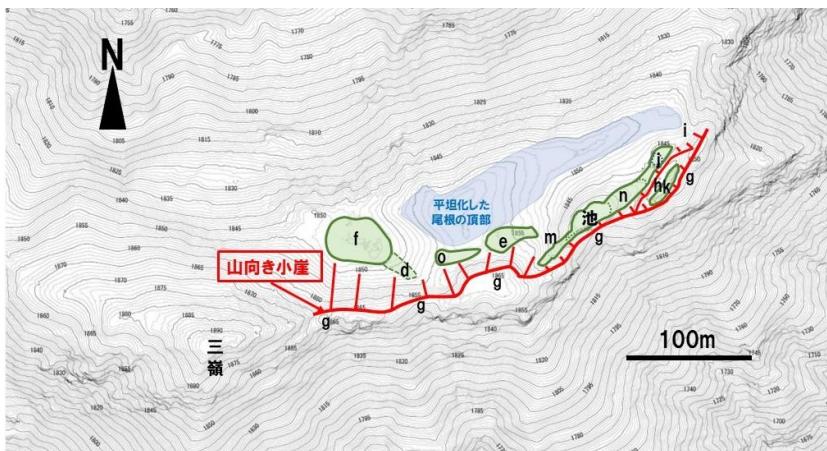
図 6 三嶺の東尾根の変動地形分布図（航空レーザ測量で得られた数値標高モデル（DEM）で作成された等高線間隔 1m の地形図に加筆）

g : 山向き小崖の下盤からなる痩せ尾根, h : g から分岐した痩せ尾根, f, d, m, 池, n, l, k : 線状凹地および凹地, i : 線状凹地群がつくる谷状地形の東端

事例は、高知県香美市と徳島県三好市の県境に位置する三嶺（標高 1893.6m）の山頂から東に延びる尾根に存在する山向き小崖を伴う線状凹地がつくるノンテクトニック変動地形である（図-6, 写真-5）。

地質は御荷鉢帯の御荷鉢ユニットの片状変成玄武岩碎屑岩である。断層下盤からなる山向き小崖起源の痩せ尾根 (g) は三嶺山頂から東に延びる尾根を形成し、非変動斜面から立ち上がっている。痩せ尾根の北側斜面は山向き小崖に相当し、それに沿って線状凹地群（西から f, d, o, m, 池, n, j, k）が配列している。そのうち、線状凹地 f と線状凹地 m～j は深く陥没している。線状凹地群の北側の断層上盤からなる地盤は尾根の沈下で平坦化している。

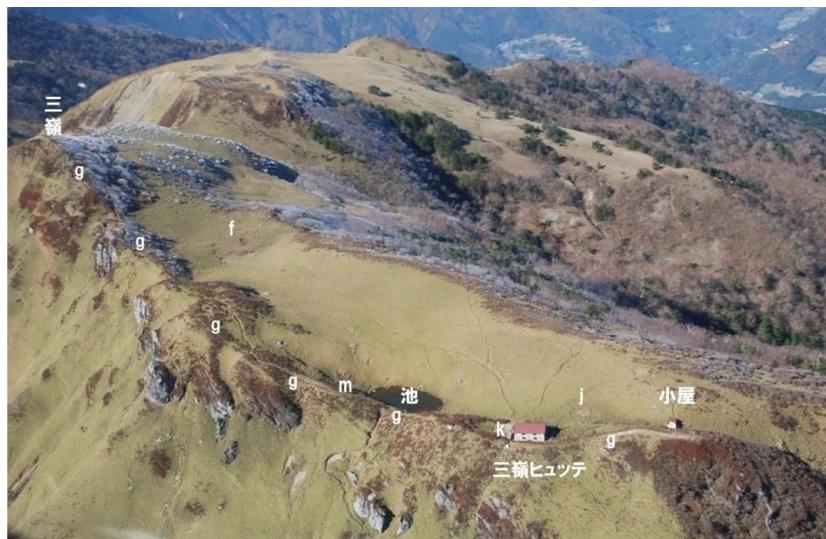
写真 5 三嶺の東尾根に発達する変動地形の空中写真（坂本彰氏撮影）
