# 1 鳥取県で近年に発生した自然災害の伝承記録

## 鳥取県には19箇所の自然災害伝承碑(①～⑱)と9箇所の伝承記録(㉑～㉒)がある

# 2 伝承からみえてくる 鳥取の災害の特徴と先人の教え

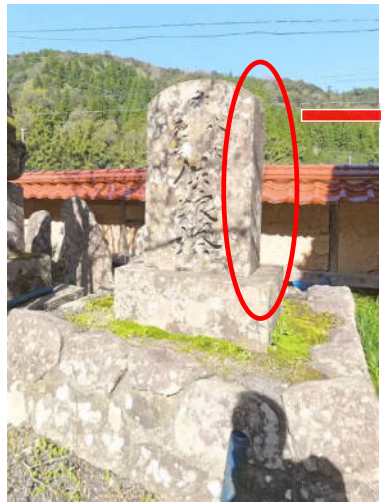
水災死者供養塔（前面）

明治癸巳秋  
大水○而我傍動出  
強風○暴雨連日不息  
洪水○漲溢○○担  
至十月十四日夜初更  
西山○鳴動而崩潰數百尋塵  
死者○突四十有之○名々矣  
志士○悼○命之死者  
植碑○弔亡者之靈  
維時明治乙未麦

■現代語訳  
明治二六年（癸巳）の秋、大洪水が発生し、我が地域（の周囲）でも（山が）動き出し（て崩れ）ました。中でも、大字紙屋村（の被害）が最も悲惨（甚だ）なものでした。中では、強風と激しい暴雨が何日も降り続いて止まず、洪水は溢れかえり、谷を埋め尽くして激しく押し寄せました。十月十四日の夜、宵の口（午後八時頃）になって、西の山が地鳴りを立てて大崩壊し、数百尋（すうひゃくじん…数百メートル）に及ぶ非常に高い崖から土砂や塵が崩れ落ちました。（この災害による）死者は、実に四十余名にのぼりました。その（亡くなった方々の）名前は、まことに（悲しいものです）。志ある人々（地元の人々）は、この（天命・不慮の）災害によって亡くなった人々の死を深く悼（いた）み、碑（ひ）を建てて、亡くなった方々の御霊（みたま）を弔（なぐさ）め（とむら）うことにしました。明治二八年（乙未）の麦の収穫期（初夏）のことです。

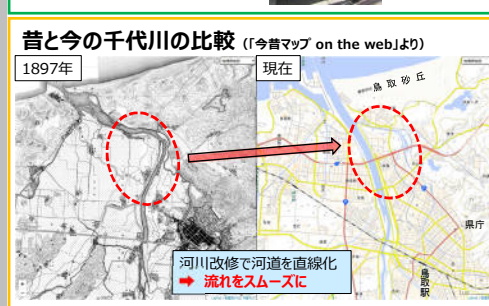
昔と今の千代川の比較

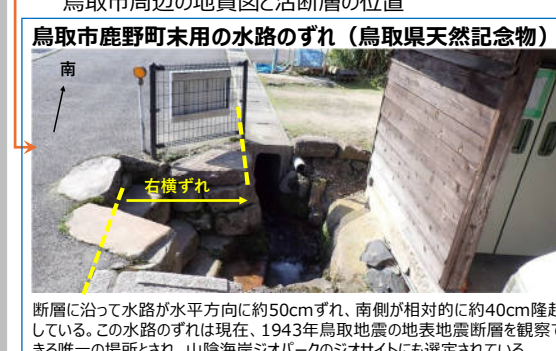
鳥取市鹿野町末用の水路のずれ（鳥取県天然記念物）

| No. | 碑名、伝承の名称 | 災害名 | 伝承碑 | 建立年 | 所在地 | 地震 | 津波 | 洪水 | 高潮 | 土砂災害 | 伝承内容 |
|---|---|---|---|---|---|---|---|---|---|---|---|
| ㉒ | 1943年地表地震断層、水路のずれ | 鳥取地震<br>(1943年9月10日) | | - | 鳥取市鹿野町末用 | ○ | | | | | 地表の断層が鹿野町に残っている。水路が横にずれ、地面が隆起した様子は今も見られ、天然記念物になっている。 |

- 1943年鳥取地震では死者1000人超の大災害が発生した。鹿野町の水路には今も横ずれの痕跡が残り、活断層の存在を伝えている
- 鳥取地震は建物倒壊だけでなく、鉱害などの二次災害も引き起こした
- 2000年鳥取県西部地震では山間部の斜面崩壊に加え、沿岸部での液状化、側方流動等の地盤被害が多くみられた
- 発生当時未知の断層が震源となった

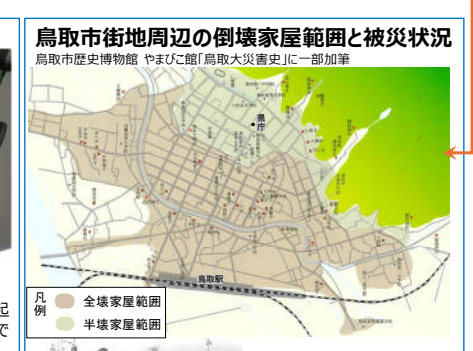
鳥取市街地周辺の倒壊家屋範囲と被災状況

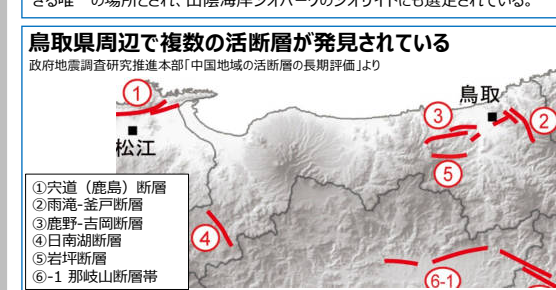
鳥取県周辺で複数の活断層が発見されている

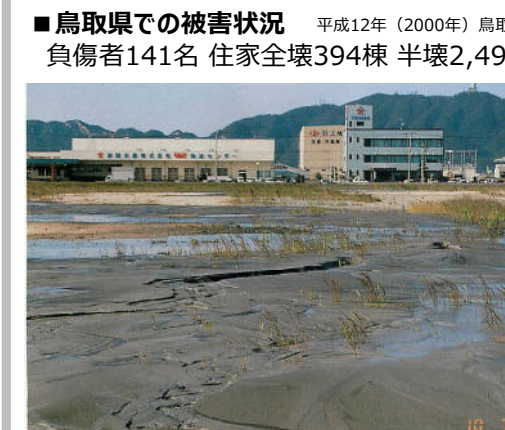
写真1 境港市竹内工業団地 液状化に伴う噴砂

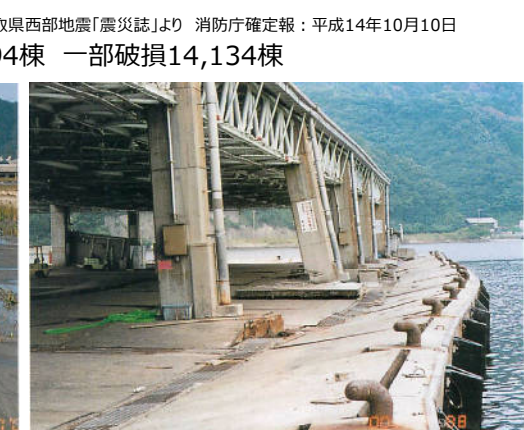
写真2 境港市昭和町 3号岸壁の変状
