# 令和4年度 研究発表会

## 講演論文集

一般社団法人 **日本応用地質学会**

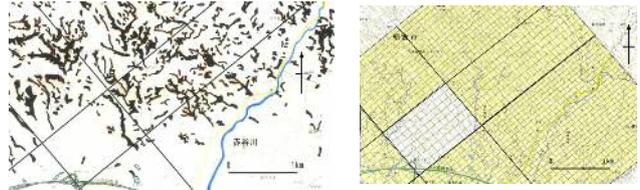
図-2 表層崩壊と土石流による土砂流出箇所図(左)と断裂分布図(右)

平成 29 年 7 月九州北部豪雨によって、福岡県朝倉市では表層崩壊・土石流が多発した。基盤岩は花崗閃緑岩で、風化しマサとなっている。豪雨による表層崩壊・土石流によって発生した土砂の流出箇所を黒色で

明示したのが図-6（左）である。図-6（右）は断裂分布図である。断裂ユニットの規模が大きい区域（断裂が少ない区域）では、豪雨による土砂流出はほとんど見られなかった。

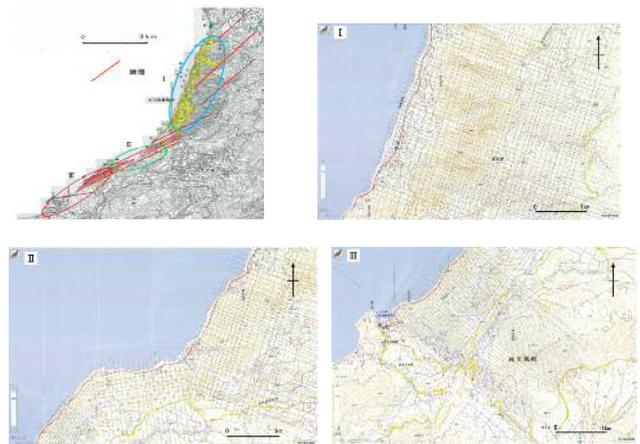
図-3 断層分布図(左上)と断層密度が異なる地域の断裂分布図(下)

調査区間は、佐多伊座敷から南大隅町大浜の国道 265 号沿いである（図-3，左上）。調査地に分布する基盤岩は、新第三紀の花崗岩類で大隅花崗岩と称される。断層密度に留意して、調査地域の断裂線を描いたのが図-8 である。図-3 より、3 区間では分布地質は花崗岩で同じであるが、断裂の走向が異なり、断裂群は異なることが判明した。断裂ユニットの規模は、「亀裂が多い区間(Ⅲ)」より「大規模崩壊が見られた区間(Ⅰ)」のほうが大きい結果が得られた。

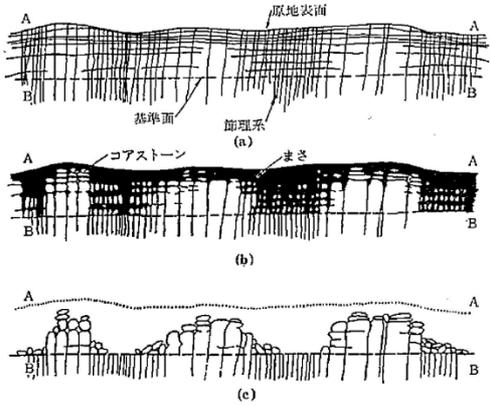
図-4 Dartmoor 風化進行と浸食による地形変化<sup>2)</sup>

朝倉市の調査範囲は小区域 (単一断裂群) であるため、断裂群の方向性や面の性質は共通しているものと考えられ<sup>1)</sup>、図-4に示す風化様式となる。図-4より、一般に考えられている「亀裂の多いほうが風化しやすく、亀裂が少ないほうが風化しにくい」が成り立ち、断裂 (割れ目) が多いほど風化がすすみ斜面崩壊が増加すると考えられる。

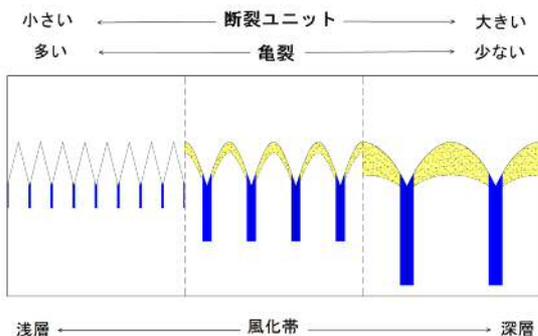
図-5 断裂ユニット規模・亀裂数と風化帯形成の対応

上記の2式より、「断層密度が低い (断裂ユニットの規模が大きい) ほど、地下深部まで破断面が分布することによって厚層風化帯を形成しやすくなり大規模崩壊が発生しやすい」と考えられる。断裂ユニット規模・亀裂数と風化帯形成の関係を図-5にまとめた。

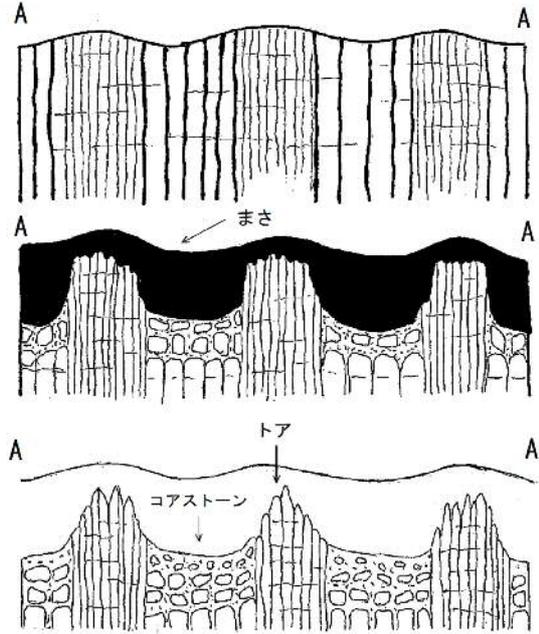
図-6 複合断裂群での風化進行と浸食による地形変化様式のモデル図

以上のように、断裂ユニットの規模が風化・崩壊様式に影響することから、調査地域が単一断裂群か複合断裂群かの判別が斜面崩壊危険度評価において重要となる。分布地質は同じであるが、断裂の走向が異なる複合断裂群における「風化進行と浸食による地形変化様式のモデル」を図-6に示す。

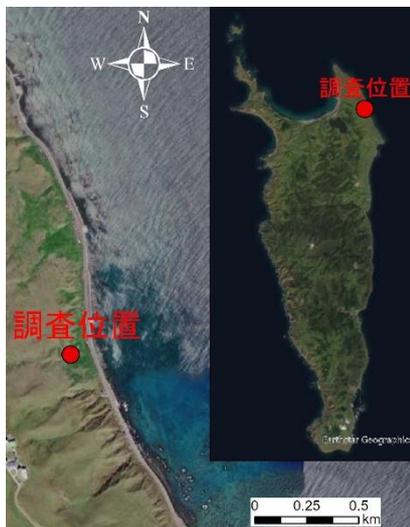
図-1 礼文島における調査位置

本報告では、2021年に地方独立行政法人北海道立総合研究機構産業技術環境研究本部エネルギー・環境・地質研究所が礼文島北部高山で掘削したボーリング孔<sup>1)</sup>を利用した(図-1)。

ボーリングの掘削径は86mmであり、深度0.00~0.05mに表土、深度0.05~21.40mに周氷河性斜面堆積物と礫を主体とする段丘堆積物、そして深度21.40~23.48mに基盤岩のドレライトが確認された。周氷河性斜面堆積物と段丘堆積物は指交関係であった。また、検層実施時の地下水位は深度9.60mであった。ただし、孔壁の大部分が未固結であったため、ボーリング孔に塩ビ管を挿入して各検層を行った。

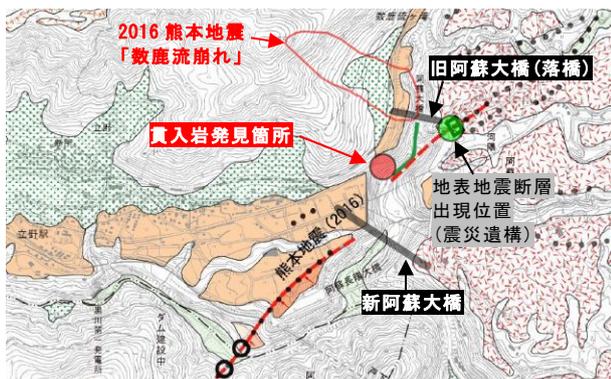
図-2 貫入岩発見位置と活断層の関係<sup>3)</sup>

筆者らは、旧阿蘇大橋の落橋箇所である数鹿流崩れから約 200m 下流の黒川右岸の河岸斜面の崩壊地内で、布田川断層とほぼ同一方向に貫入する岩脈を発見した(図-2, 図-3, 写真-1~4)。本報告では、その貫入岩の産状と今回測定した K-Ar 年代測定値を報告する。

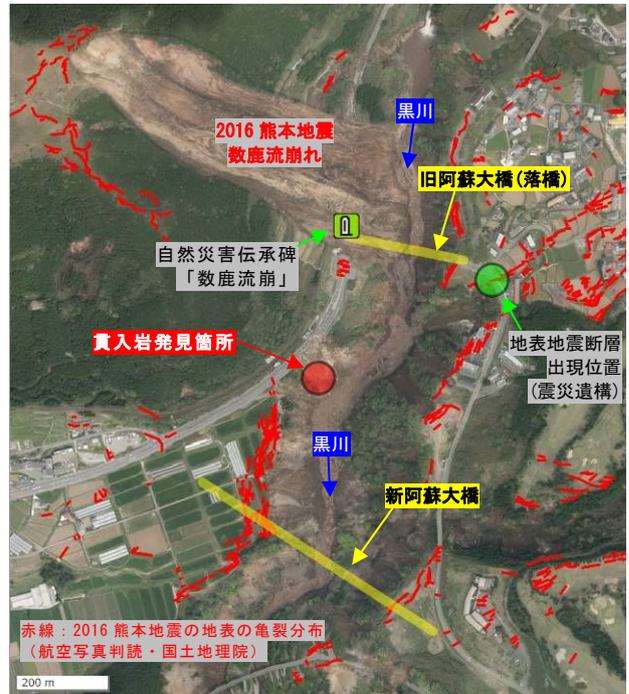
図-3 貫入岩発見位置と熊本地震の斜面崩壊状況<sup>4)</sup>

阿蘇火山は、約 27 万年前から約 9 万年前に 4 回の大規模な火砕流噴火を繰返し、南北約 25km、東西 18km のカルデラを形成した<sup>1)</sup>。阿蘇火砕流堆積物は、Aso-1(0.27Ma), Aso-2(0.14Ma), Aso-3(0.12Ma), Aso-4(0.089Ma) という 4 つのユニットに区分される<sup>2)</sup>。その阿蘇カルデラは、比高 300~600m 程度の急崖からなるカルデラ壁で囲まれて、その西端部にカルデラ内の水を排出する唯一の峡谷「立野火口瀬」が存在する(図-1)。その立野火口瀬において、2016 (平成 28) 年熊本地震による地表地震断層が新たに出現し、布田川断層がカルデラ内部まで延長することが明らかとなった<sup>3)</sup>。また地震動により断層周辺部の黒川河岸斜面において、大規模な斜面崩壊が多数発生している(図-3)<sup>4)</sup>。

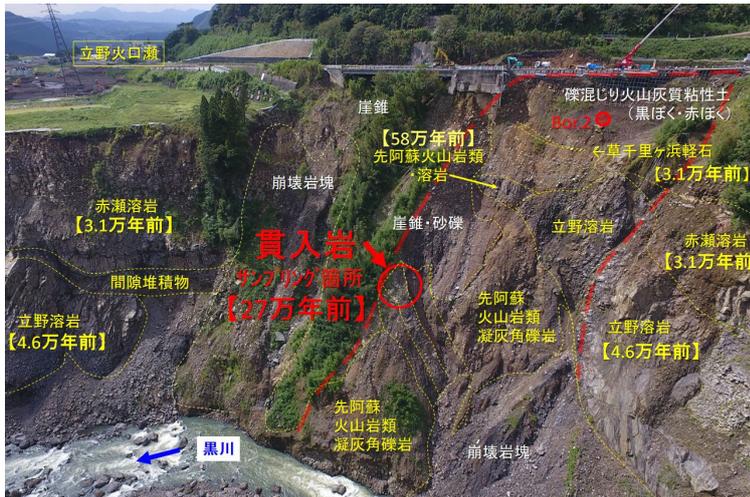
写真-1 対象地の斜面状況と貫入岩の産状  
(北東側より南西側を望む・2017年撮影)

貫入岩は、比較的新鮮で亀裂の少ない中硬岩質であり、断層による破砕などは認められない。貫入岩には、N50E の高角亀裂が端部に認められる程度である(写真-2)。一方で貫入岩の外側周縁部は、赤色火山灰質砂が見られ、破砕帯のようである(写真 3, 4)。なお顕微鏡観察及び年代測定試料の採取位置は、32 度 52 分 52.16 秒 130 度 59 分 11.45 秒である(写真 1, 2)。

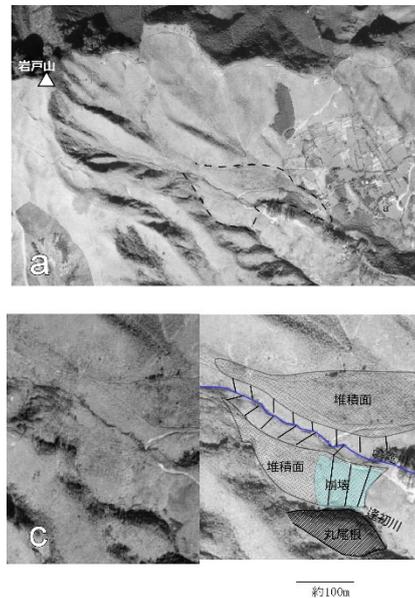
図2 逢初川および鳴沢川上流の人工改変前の地形(千木良他, 2022)。a:1962年撮影の空中写真(国土地理院撮影, MKT-62-8X C9-8)。破線は沖積錐の輪郭。c:盛土予定地付近の拡大ステレオペア(MKT-62-8X C9-8, C9-9)。

と逢初川の上流部を覆う変則的な沖積錐が形成されている。この二股に分かれた沖積錐の中央部を鳴沢川が侵食し小規模なV字型の谷を形成していた。2005年には鳴沢川が埋め立てられ、また、その流路の両側のV字谷の肩が切り取られ、沖積錐の形が認められなくなっている。逢初川の盛土はこの後、2007年から開始された(静岡県, 2021a)。

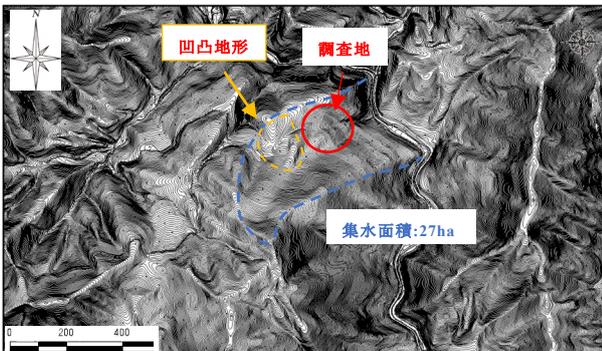
図-1 調査地周辺の地形 1)に加筆

調査地は標高757.3mの山地の北東部を流れる渓流部の浸食前線に位置する。調査地の上流側では不自然凹凸地形の緩斜面(図-1 橙色破線部)となっており、谷筋は不明瞭となる。また、集水面積は27ha(図-1 青色破線部)と広大であり、調査地の渓流部に表流水が集中しやすい地形となっている。

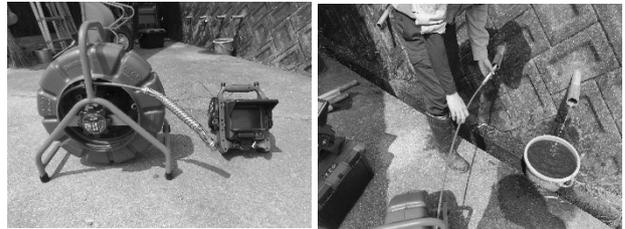
写真-2 孔内カメラ (左) 及び調査状況 (右)

孔内カメラ調査は、孔口から小型のカメラを挿入し、水抜きボーリング孔内部の閉塞や破断等を直接目視で確認するものである。

孔内カメラ調査は使用する機材が高価であり、検尺棒に比べて機材の重量も重いことから、準備に手間がかかり、高価な手法である。また、孔内水が濁っている場合やカメラに土砂が付着した場合は映像が不鮮明となり(写真-3右)、孔内部の状況が確認できなくなることがあるため、コストに対して確実に成果が得られない可能性がある。

・孔内カメラ ・モニター ・バッテリー (もしくは小型発電機)
重量	約10kg (100m巻, リール含む)	約15kg (60m巻)
メリット	・準備が容易である。 ・安価に実施できる。	・目詰まりの状況を映像で直接確認できる。
デメリット	・目詰まりの確認は点検者の手応えで感覚的なものであるため、管の破損を見逃す可能性がある。	・準備に手間がかかる。 ・検尺棒計測に比べて高価。 ・孔内水の濁り等により映像が不鮮明となる恐れがある。

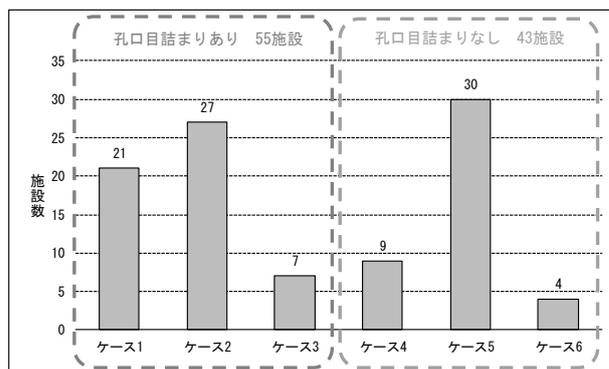
図-2 孔口部と孔内部の目詰まり状況

以上の結果から、孔口と孔内部の目詰まり状況には相関関係は薄いものと考えられる。

孔内カメラ調査を実施した15施設のうち、検尺棒計測で目詰まりが確認されなかったが、孔内カメラ調査にて目詰まり等の異常を確認した施設は4施設（26.7%）であった。異常の内訳は、植物根や土砂による目詰まり、塩ビ管の破損や継ぎ目部でのズレであった。この結果から、データ数が少ないものの、検尺棒計測のみでは孔内部の異常を見逃す可能性があることが分かった。

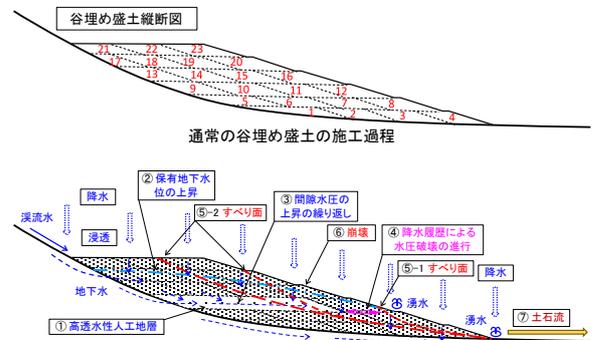
推定される高透水性人工地層を挟む盛り土の降雨履歴に伴う不安定および崩壊過程  
図-1 廃棄物混じり土による谷埋め盛り土の施工過程とその不安定化の要因の一例

は、降雨に伴う保有水や盛り土基盤から供給された地下水等により盛り土内に貯留しやすくなるものと考えられ、その盛り土は長年の降水履歴によりしだいに盛り土内部が破壊(限界水圧の低下)され不安定化し崩壊に至る可能性がある。さらにこのような崩壊が谷埋め盛り土で発生すると多量の保有水が盛り土材とともに流出し土石流の段波となって流下しやすくなる。

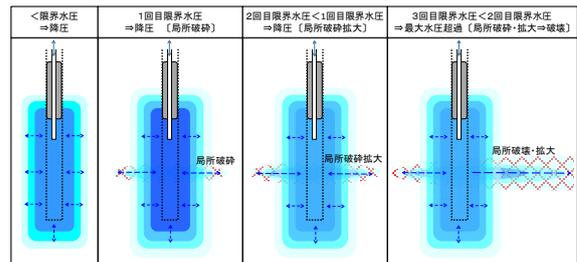
図-2 ルジオン試験による砂質堆積軟岩の水圧破碎  
盛り土の水圧破碎では、土砂粒子間の水圧上昇によるかみ合わせの解除および細粒分流出による地中パイ

豪雨履歴による斜面崩壊の研究の一つとして凝灰質砂質堆積軟岩を基礎岩盤とする既設ダム調査において同一孔内区間で最大圧力に達しない2回のルジオン試験を行い、限界圧力が1回目に比べて2回目は低下した経験から図-2のような水圧破碎機構を推定し豪雨履歴による限界水圧の低下に伴う斜面崩壊機構の研究<sup>2)</sup>がある。これを踏まえ固結の違いによる水圧破碎過程の違いとして図-3を想定し、豪雨履歴に伴う盛り土崩壊機構として図-4のように考えた。

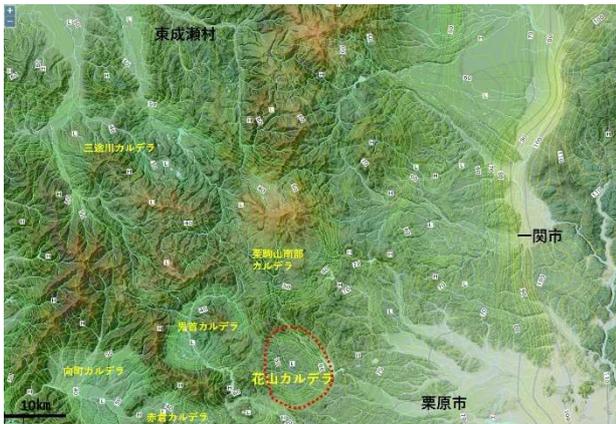
図-1 プーゲー異常図とカルデラ位置図  
(地質図 Navi より作成・加筆)

花山地区は宮城県北部にある地形的に明瞭な鬼首カルデラの東側に位置する。花山カルデラ付近は鬼首カルデラを起源とする大規模火砕流堆積物の池月凝灰岩(0.25Ma)<sup>3)</sup>に覆われていて地形の特徴はないが、重力異常からその位置と規模が推定されている(図-1)。カルデラの基盤は中新統細倉層(緑色凝灰岩類など)で、その陥没構造を埋めて花山沢層(砂岩泥岩凝灰岩)が分布する<sup>3)</sup>(図-2)。

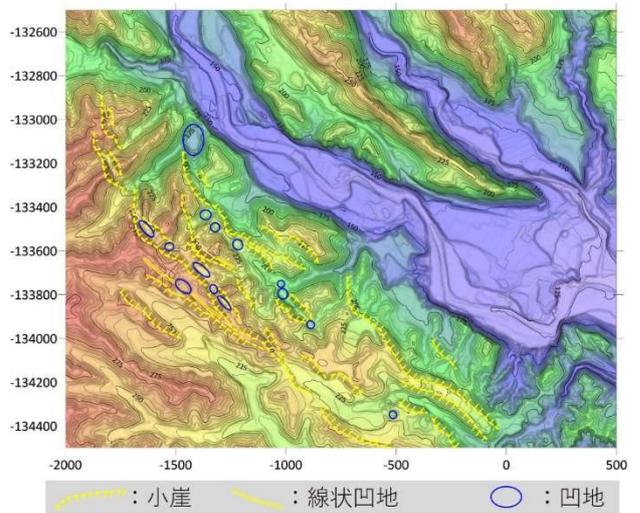
図-3 微地形分布図(基図は国土地理院 5mDEM より作成したカラー標高傾斜図 ELSA MAP)

一迫川右岸には北西方向の多数の平行する小崖地形や凹地、線状凹地が分布し、北東方向の支尾根の分離が見られた(図-3)。また、シャープな亀裂状の微地形が見られた(写真-1)。これらの線状の微地形は北東への引張(展張)と考えられ、一迫川の作る谷に平行であり、想定される移動体の先端部は河川浸食による急斜面となっている(図-4, 5)。この特徴的な地形を花山スプレッドと呼ぶこととする。

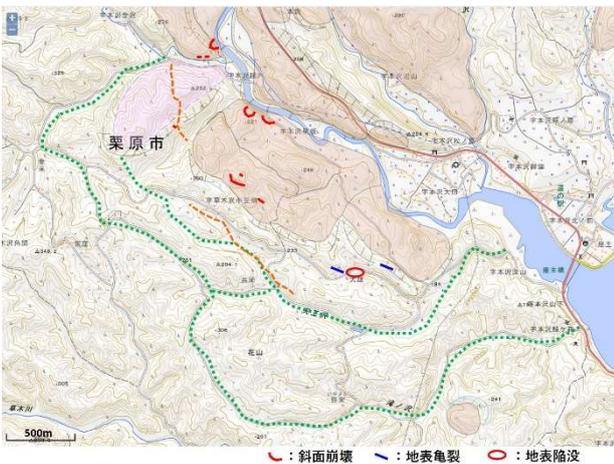
図-6 2008年地震時と推定される地表変状

2009年撮影空中写真からは、花山スプレッド付近に斜面崩壊や地表陥没、地表亀裂などが見いだされた(図-6)。この地表変状は2008年地震によって生じたと考えられ、スプレッドの変動に関連した可能性がある。

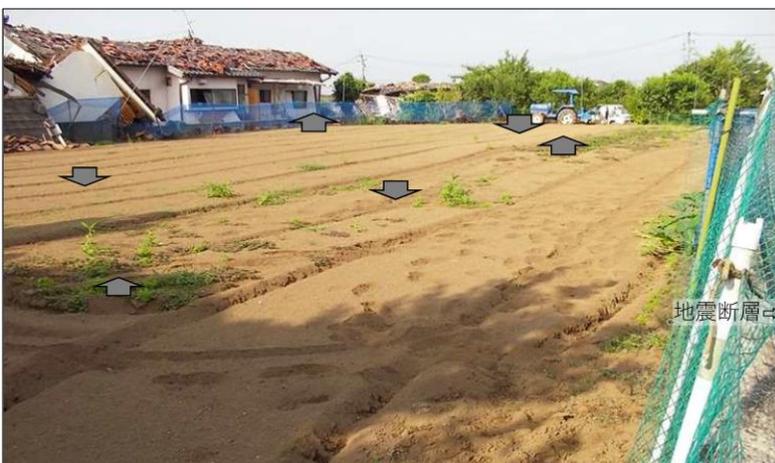
写真-1 畑に現れたうねり

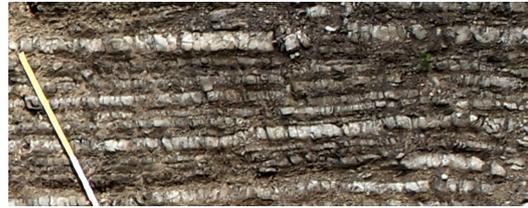
泥岩互層で構成される。崩壊地は治山工事で立入困難であるが、周辺には露頭が存在する。砂岩泥岩互層は砂岩層の層理面、ならびに層理面に直交する節理系が明瞭に認められる(図-3)。砂岩層は層理面と節理面によってブロック形状に分離されうる構造を示しており、崩壊と共に砂岩礫に転じると考えられる。そこで砂岩層を対象に、層理面間隔(L)と節理面間隔(J)の計測を実施した。L-Jの関係を図-4に示す。過去研究<sup>3)</sup>の通り、比例関係があることがわかる。

図-3 砂岩泥岩互層の正射投影図(上写真)と層理面間隔(L)と節理面間隔(J)(下図)

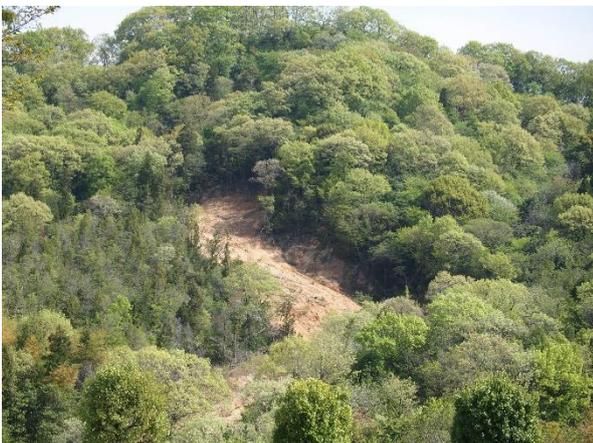
本研究の対象は広島県東広島市鏡山に位置する鏡山城跡である。鏡山城は西条盆地中央の標高 335m に 300m 四方の城域を持つ、比高約 100m の山城で南北朝時代の 14 世紀後半に築城されたと考えられている。平成 30 年 7 月豪雨の際には、7 月 5 日から 8 日までの 4 日間の雨量記録<sup>2)</sup>が 379mm であった。このとき鏡山城では複数の土石流が発生しており、その中でも主郭北側の空堀跡下部より発生した土石流は最も崩壊規模が大きい (図 1)。中世山城跡には外敵の侵入を防ぐために尾根を数 m の深さに掘り下げた「堀切」などの空

図-1 主郭北側の空堀跡下部より発生した土石流

堀が遺構となって残存している。地形改変によるこれら空堀の築城時の深さは、現在は土壌の堆積により地形に反映していない。そのため、現在の地形データで土石流シミュレーションを実施しても、実際の流下方向とは異なる結果となっていた。

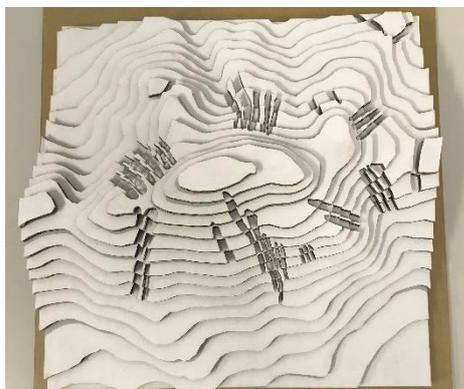
災害前の地形である 2016 年計測の 1mDEM の数値標高データ (広島県砂防課提供) より, 鏡山城の 1/1,000 ジオラマ模型の製作を依頼した。地形改変部については, 遺構図りに基づき設定した (図 3)。

図-3 1/1,000 鏡山城跡ジオラマ模型

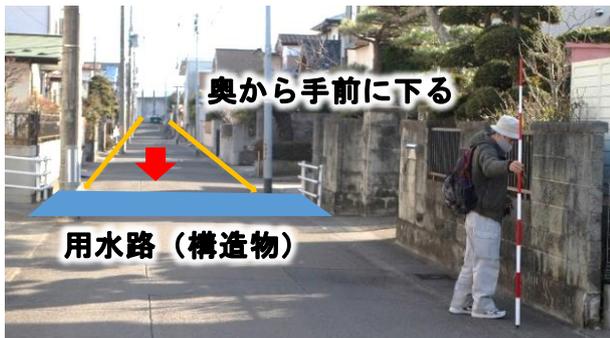
写真-1 A型に区分できた地点 S-18の様子

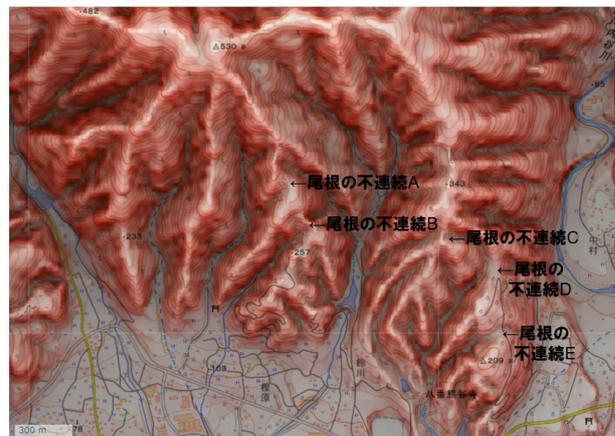
菅原ら（2021）<sup>4)</sup>は、①地すべり発生によって不動山体から分離することで生じる尾根の不連続、②不動山体から切り離された移動体の下へ滑動することによって背後の不動山体より低くなる標高、③移動体が滑動した結果、周辺へ広がることによって緩斜面となる傾斜量を地すべり移動体を認定する3要素とした。またこの3要素によって地すべり地形が完全に開析された古期地すべり移動体も抽出することが可能なので、この3要素を視覚的に認識可能な赤色立体地図を利用して古期地すべり移動体の候補を抽出した（図1）。

図1 尾根の不連続を手掛かりにした古期地すべり移動体の抽出方法（国土地理院地理院地図赤色立体地図タイルに尾根の不連続を追記）

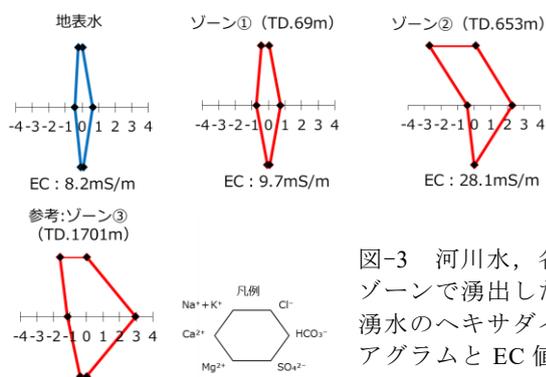
図-3 河川水、各ゾーンで湧出した湧水のヘキサダイアグラムと EC 値

ゾーン①では  $\text{Na}^+$  濃度、 $\text{Ca}^{2+}$  濃度、EC いずれも地表水と同程度であったが、ゾーン②から  $\text{Na}^+$  濃度、EC が上昇し、 $\text{Ca}^{2+}$  濃度が減少している。これはゾーン②では、地表水よりもイオン濃度の高い地下水が滞留しており、この地下水中の  $\text{Ca}^{2+}$  が粘土鉱物中の  $\text{Na}^+$  とイオン交換したと考えられる。調査坑の地山は、掘削当初から断続的に粘土を挟み割れ目の多い破碎質な地山であったことから (図-4)、断層粘土のイオン交換反応により、 $\text{Na}^+$  濃度が上昇し、 $\text{Ca}^{2+}$  濃度が減少した可能性が高いと考えられる。例えば、宮川ほか<sup>3)</sup>では、断層ガウジなどの粘土鉱物が多い箇所を経路とする場合には、 $\text{Na}^+$  と  $\text{Ca}^{2+}$  のイオン交換が促進されると報告されており、これと同様の反応がゾーン②でも生じていると考えられる。

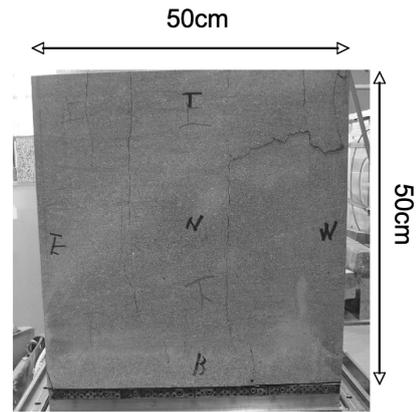
図-2 異方応力下での透水係数測定に用いた試料 (来待砂岩)

これらの問題を踏まえて透水テンソルによりモデル化ができるかを確認するため, 三軸圧縮試験によりピーク応力近傍まで破壊を進め亀裂を作成した図-2 の試料を用いて異方応力下での透水試験を行った. また, 試料の表面で観察される亀裂トレースから上述のステレオロジーを用いた方法を使い透水テンソルを決定し透水係数の算出を行った. ここで, 異方応力下での亀

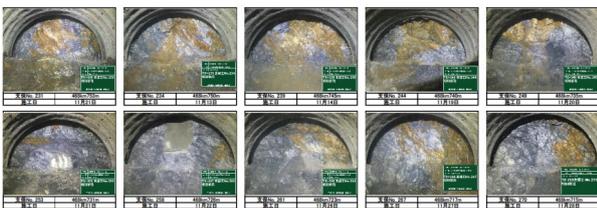
本トンネルの特徴として、地質面では過去の活発な断層運動と地殻変動により複数の活断層が存在している点が挙げられる。また、環境面では中池見湿地の多様な水辺環境、多様な動植物相の生育への配慮が挙げられる。トンネルの掘削計画としては、湿地環境の保全措置を講じた上で、小規模な破砕帯が繰り返し出現する複雑な岩相変化に対し、掘削の安全性・経済性を両立させることとした（図-2）。

図-2 トンネル切羽の岩相が複雑に変化する様子

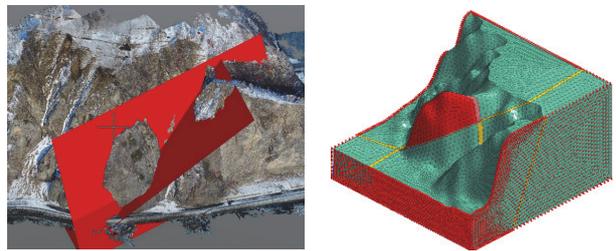
図-2 解析対象箇所と亀裂面の交差状況

解析メッシュのサイズとして 5m を基本として, 4 面体によるメッシュ作成を行った. また, 拘束条件として, 底面を三方向拘束とし, 周辺を x・y 軸の二方向拘束とした. 赤色のメッシュ部分が, 弱層に囲まれた不安定岩体に相当する.

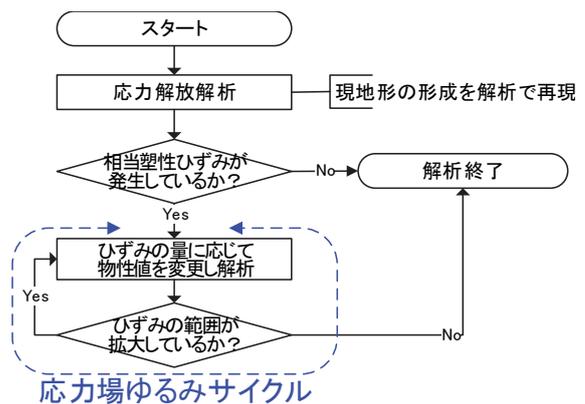
図-3 応力劣化サイクルフロー<sup>1)</sup>

FEM ステップ解析方法における応力劣化サイクルでは, 自重解析の塑性ひずみの値を用いて, 微小破壊の程度判定を行っている. 塑性ひずみ値に対して岩盤等級を割り振り, 要素メッシュ毎に物性値を変化させた後, 再度自重解析を行う. このような物性値変更と自重解析を繰り返すことにより, 塑性ひずみの発生範囲の進展を再現し, 自重による劣化影響が収束するまでの過程を把握するものである (図-3).

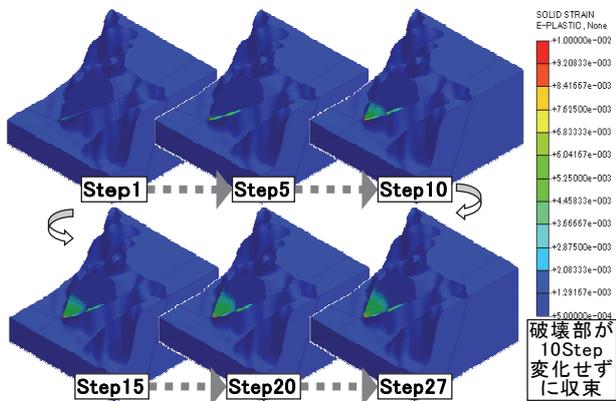
図-4 岩体底面弱層部の塑性ひずみ分布(Step 抜粋)

弱層部は、当初 CM 級岩盤としたが、有効塑性ひずみの値によって、逐次物性値を変化させることで、劣化の進行を簡易的に再現し、最も脆弱な等級である破壊部のメッシュ数が 10Step 変わらない Step27 を収束と見なした。

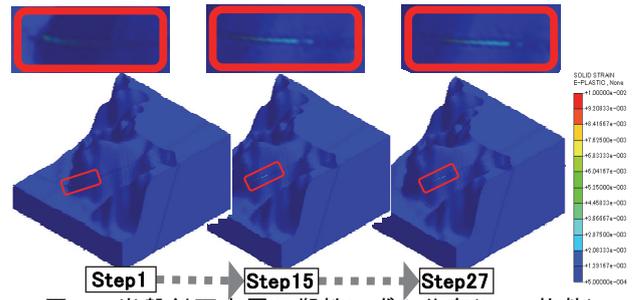
図-5 岩盤斜面表層の塑性ひずみ分布(Step 抜粋)

また、今回の事例では、塑性ひずみ分布は、岩盤斜面表層部でほとんど確認できず、弱層部の表層で線状にわずかに認められる程度であった(図-5)。しかし、UAV や目視による点検では、不連続面の劣化進行状況は表層部から推し量るほかなく、数値解析によって劣化する可能性を示された範囲で実際に変状が確認された場合には、その位置や劣化程度を解析ステップと対照し、不連続面の劣化進行段階を推定することになる。

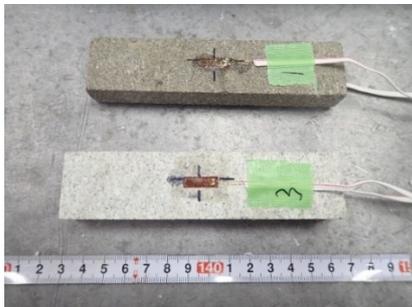
来待砂岩および田下凝灰岩のブロックから 15mm×30mm×130mm の割れ目を含まない角柱状供試体を整形し、30mm×130mm の 2 面の中央にひずみゲージを貼り付けた(図-1)。

図-1 ひずみゲージ貼付後の供試体  
(上：来待砂岩，下：田下凝灰岩)

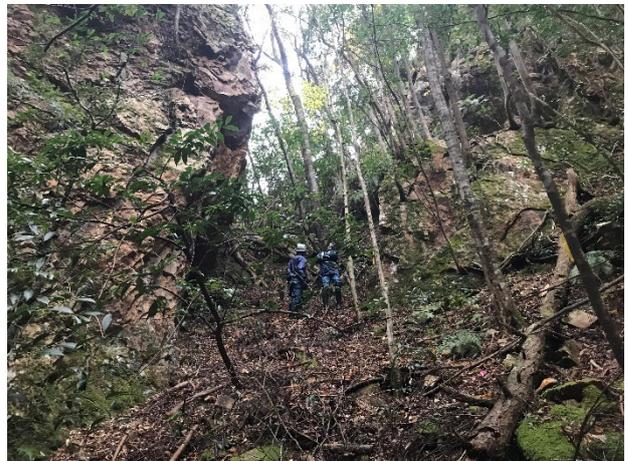
写真－1 急崖を形成する流紋岩質溶結凝灰岩

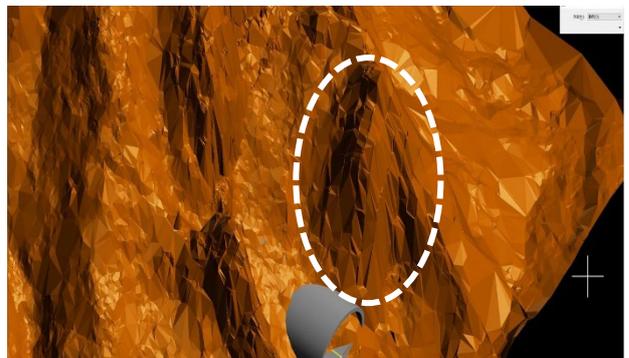
図－1 トンネル近傍斜面の岩盤クリープ状の箇所

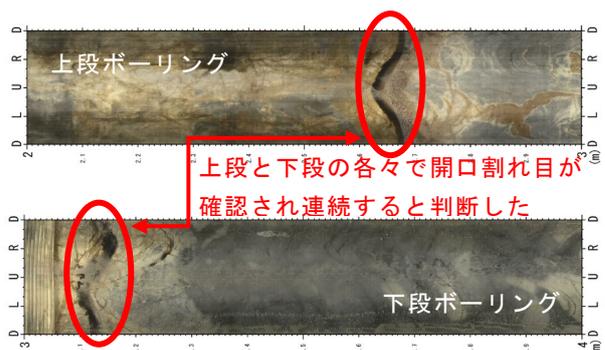
図－2 ボアホールスキャナでの開口割れ目

上段と下段の各々で開口割れ目が確認され連続すると判断した

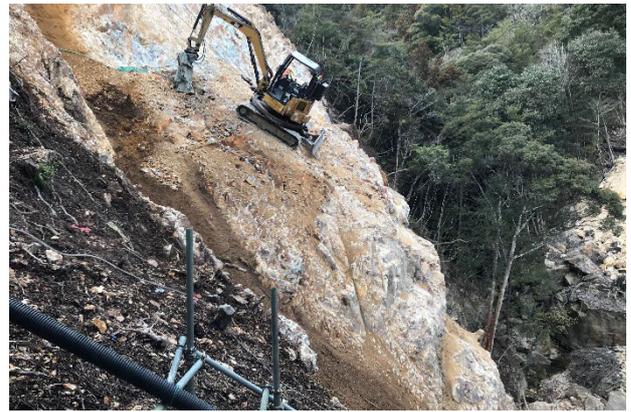
写真一2 高所無人掘削機の掘削状況

施工中における3次元モデルの4次元的管理は、簡便な方法であることから、途中段階で随時確認が可能で、手戻りなく掘削できた。測量作業が掘削斜面に立ち入らずに実施できることから、安全性が向上するとともに、従来の方法では、人員は2名必要なところを1名で作業を行った。また、従来の方法で3時間程度必要であった現地作業時間は1時間程度であった。

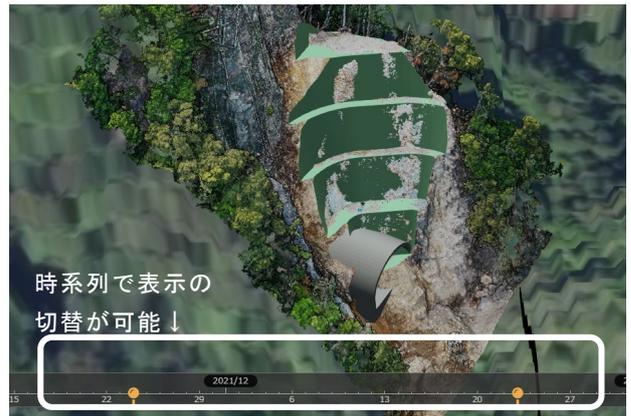
基本的に不安定岩塊は掘削除去することとしたが、急崖部であることから、掘削の影響の及ぶ範囲が大きく、健全な岩盤の掘削が多く発生する。このため、様々な掘削形状を検討し、小規模な不安定岩塊が一部に残るものの、対策工が最小限の鉄筋挿入工で収まる形状を選定した（図－3）。

図一3 4次元管理画面での点群と掘削形状

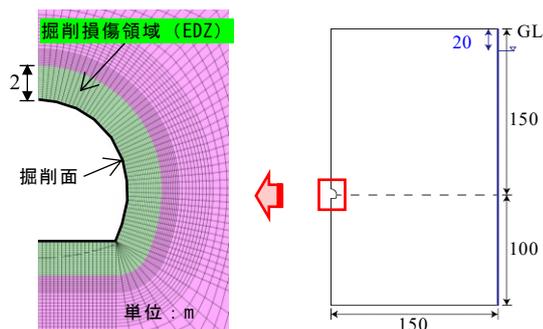
図-1 解析モデル

トンネルを掘削した岩盤を模擬した2次元断面モデルを作成した(図-1)。土被りは約150mとし、トンネル断面は新幹線複線断面とした。また、掘削面から2m以内の岩盤を掘削損傷領域(EDZ)として周辺の岩盤(一般部)と区別した。また、トンネル中心から水平に150m離れた位置において、地下水位をGL-20mに固定した。浸透流解析には、Richards式に基づく飽和・不飽和解析が可能なSoilPlus(ITOCHU Techno-Solutions Corp.製)を使用した。

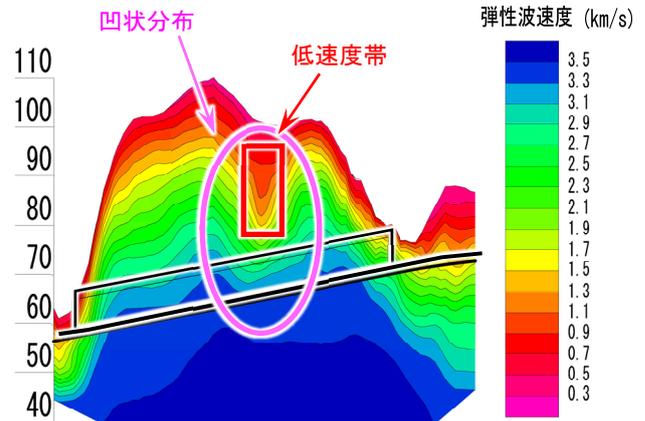
図-2 弾性波速度分布図(縦横比=5:1)

事前調査として、弾性波探査を実施した結果、トンネル計画地山に凹状の弾性波速度分布が確認され、はぎとり法による低速度帯も同様に確認された(図-2)。凹状の弾性波速度の原因として、一般的に断層破砕帯が想定され、トンネル構造物に対して断層破砕帯が存

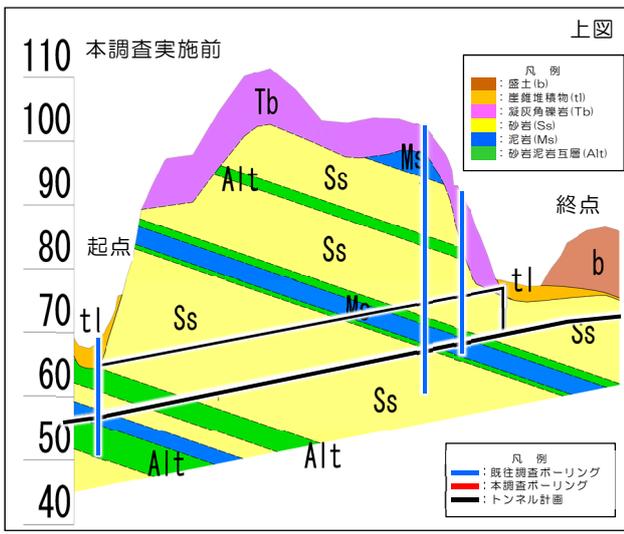
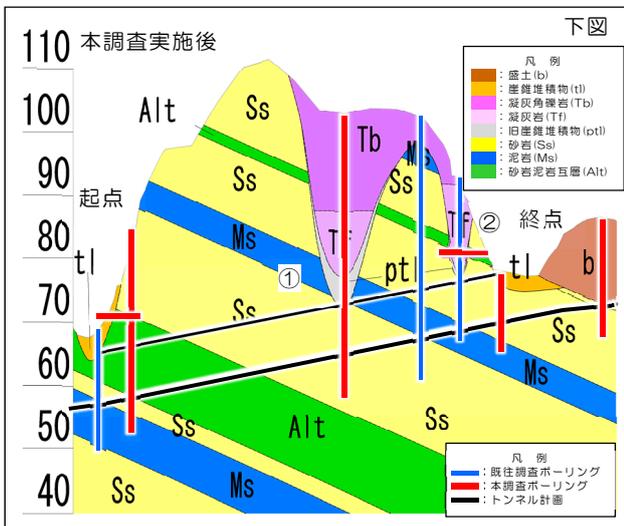
図-3 本調査実施前後の地質縦断図(縦横比=5:1)

一方、当地域には明瞭なりニアメント等は認められず、断層破砕帯等の存在は確認されなかった。

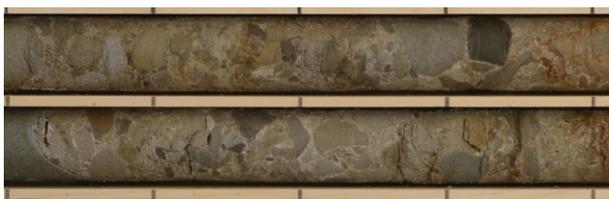
図-4 旧崖錐堆積物のボーリングコア

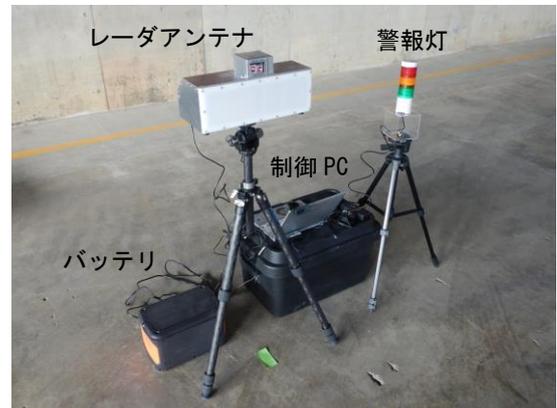
写真-1 システムの構成

$$\text{クロスレンジ方向: } \Delta X = \lambda R / D \quad (1)$$

$$\text{レンジ方向: } \Delta Y = c / 2B \sin \theta \quad (2)$$

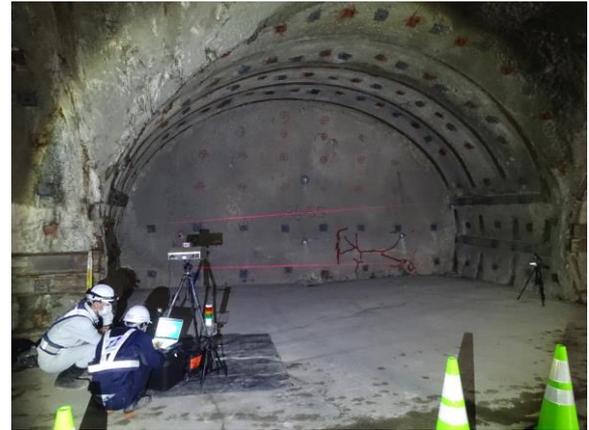
実験は、延長  $4,998\text{m}$  の道路トンネルで、避難坑と本坑を繋ぐ掘削途中の連絡坑の切羽（幅約  $8\text{m}$ ）で実施した。計測は、連絡坑の切羽面に吹付コンクリートと同程度の反射強度と考えられるターゲットを設置し、厚さを  $1\text{mm}$  単位で変化させ、切羽面における疑似変位とした。実験状況を写真-2に示す。

写真-2 連絡坑切羽での計測状況

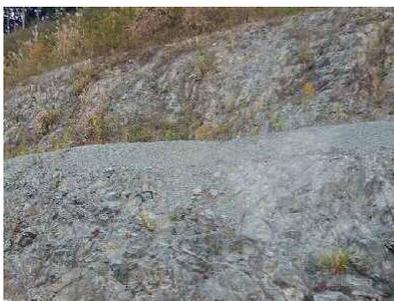
なお、現採石場では緑灰色安山岩(Ag)が分布しており、ハンマーの強打で火花を出しながら割れる程度と硬質である。また、節理面が発達している(写真-1)。

写真-1 旧採石場に分布する安山岩

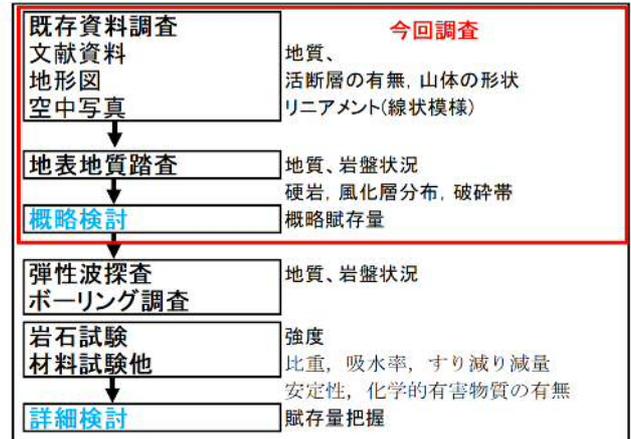
原石山調査のフローを図-1に示す。今回の調査では、文献調査等・地表地質踏査・概略検討を実施した。

図-1 原石山調査フロー

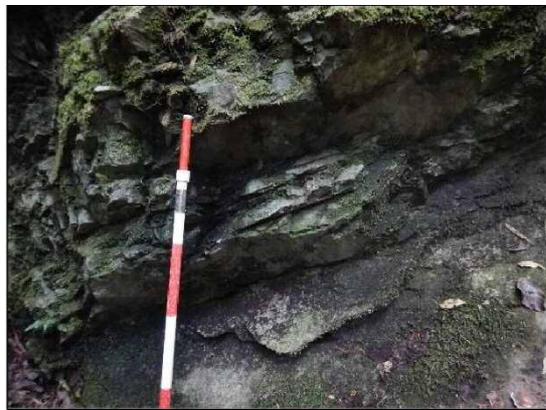
写真-2 緑灰色安山岩(Ag)の露頭状況

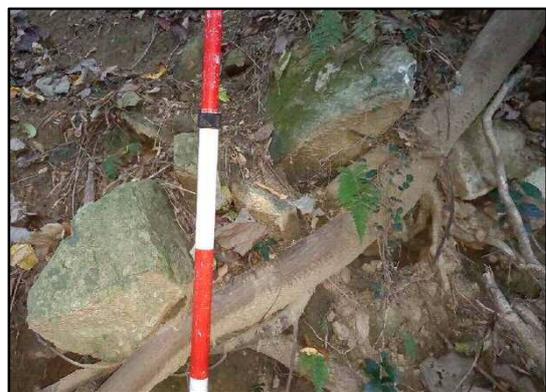
伴わず、高角度の不規則節理を伴っている。なお、調査地南部では崩壊地形が発達している(写真-3)。

写真-3 暗灰色安山岩(An)の露頭状況

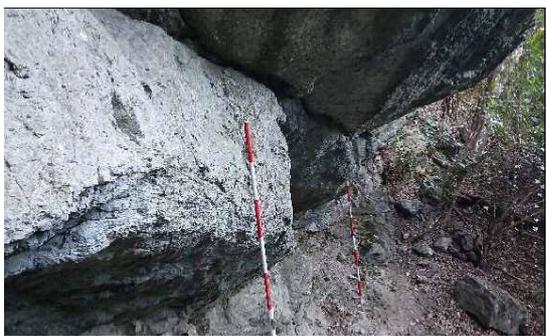
写真-4 自破砕安山岩(br)の露頭状況

対象地中腹部に緑灰色安山岩(Ag)中に自破砕安山岩(br)が確認され、層状に連続して確認することができた。この自破砕安山岩は、岩片とマトリクスが容易に分離できない程度硬く固結している(写真-4)。

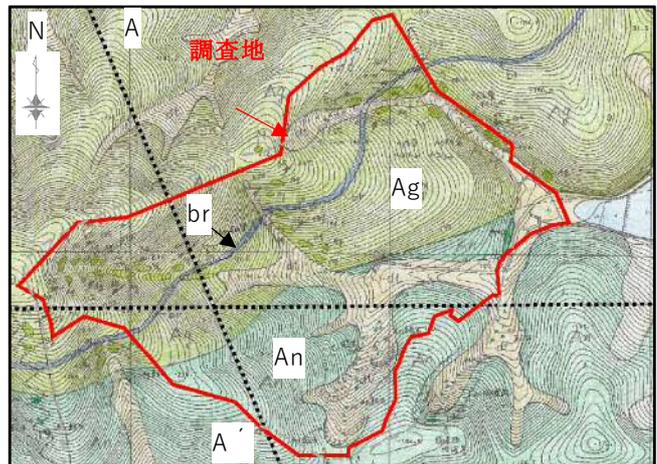
図-2 地質平面図

図-2, 3 に当該地域の地質平面図と地質断面図を示す。調査対象地では、リニアメントは明瞭ではなく、断層破碎帯や変質帯の存在は確認されないものの、調査地南部では崩壊地形が発達し、崩積土が厚く堆積すると想定され、原石山として不適切であることが判明した。ただし、地下深部の硬質な岩盤部では採石場の原石として有望の可能性が考えられる。一方、北部では地表付近より硬質な安山岩が露岩しており、風化層が薄いと想定され、採石場候補地として適合している

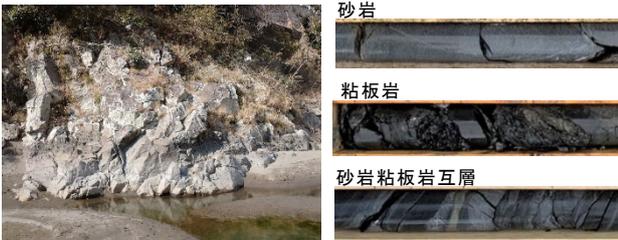
写真-1 調査地に分布する露頭と亀裂の発達した砂岩・粘板岩の代表的なコア写真

現地踏査結果及び橋台・橋脚計画箇所にて採取されたボーリングコアの観察結果より、当該地に分布する岩盤は、砂岩・粘板岩及びその互層から構成されていることが確認された。主な特徴として、砂岩部は岩片自体は比較的硬質であるが、全体に10cm程度の間隔で亀裂が発達しておりブロック状を呈していた。また、粘板岩等の泥質部については、細かな亀裂が多く、破碎し細片状になっているものがほとんどであった。

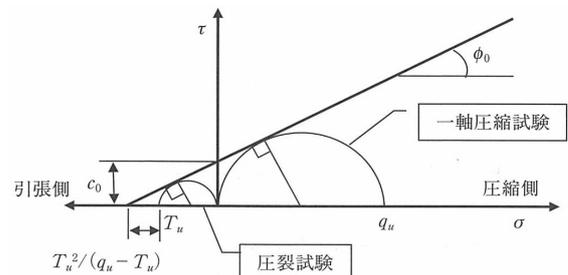
図-1 一軸圧縮試験及び圧裂引張試験に基づく  $c_0$ ,  $\phi_0$  の求め方<sup>1)</sup>

$$\phi_0 = \sin^{-1} \{ (q_u - T_u) / (q_u + T_u) \} \quad \text{式-2}$$

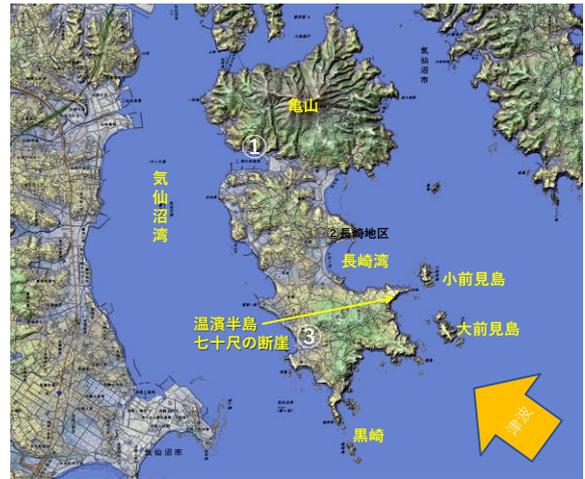
図-5 津浪の襲来方向と長崎湾の位置

特に 10 行目以降は津波伝播経路や被害の地域差をもたらした地形をダイナミックに記述する。『温濱半島七十尺の断崖を横流し, 長崎湾内に注ぐ。(中略)寧ろ隣村に比し被害の小なるは則ち之地の利にして, 黒崎, 両前見島その湾喉を扼せずんば豈焉んぞ逸するを得ん也』とある。地形図で照合すると, 南東から襲来した津波は温濱半島に衝突した後で長崎湾に至るが, 湾の入口に存在する黒崎半島や二つの前見島と周囲の浅海によって, 波のエネルギーは分散することになる。これが『地の利』との記述と理解できる。(図-5)

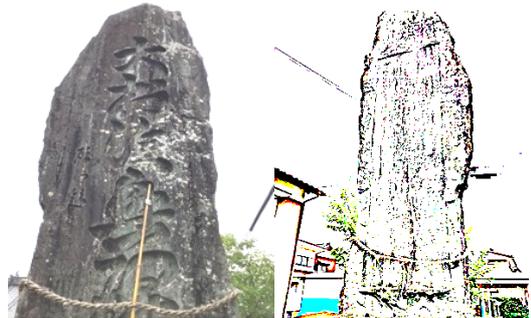
写真-1 大村復興碑(左:表, 右:裏)

真では流川地区付近に新しい崩壊地形を確認することができる。写真-1は大村復興碑で, 石材は泥質片岩である。耳納山地は主に結晶片岩(頂部には安山岩が分布する)から構成されており, 現地のものであると思われる。石碑には割れ目が多く, 所々で剥がれ落ちが発生しており, 裏面に刻まれた碑文は読み難い状態となっている。

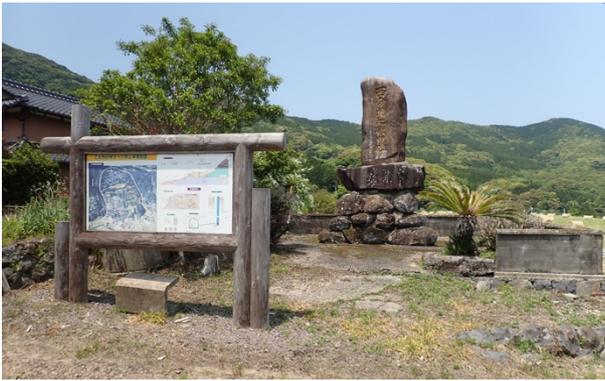
写真-2 西分地に復旧記念碑

この九州北西部は北松浦半島に位置し, 玄武岩溶岩台地が広がり, その台地縁辺が本邦有数の地すべり地帯となっている。地質は, 新第三紀中新世前期から中期の相浦層群・佐世保層群(挾炭層)および野島層群の堆積岩を基盤とし, 中新世後期の人の久保砂礫層を介して北松浦玄武岩類が覆っている。この地域の地すべり発生機構は野田(1957)により「北松型地すべり」と命名されている。写真-2は西分地へ復旧碑の全景で, 石碑の石材は玄武岩で, 名盤には柱状の「阿翁石」が使用される。背景の山腹が地すべり地であり, 近年の対策工についての説明版が建てられている。

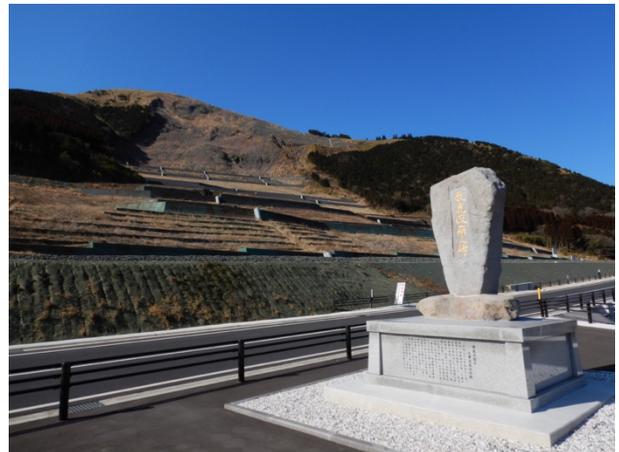
写真-5 国道57号旧阿蘇大橋大崩壊

このうち数鹿流崩之碑は平成28年4月の熊本地震で阿蘇大橋を崩落させた崩壊を伝承する石碑である。この崩壊は阿蘇外輪山のカルデラを形成する先阿蘇火山岩類の安山岩質溶岩と凝灰角礫岩の互層（噴出年代50～80万年前）からなる。石碑には、この安山岩が使用されているが、崩壊地内のは亀裂が多く、石材の確保は難しかったようである。また石碑のある「立野峡谷」は、布田川断層などにより崩壊が幾度も繰り返されており、立野にまつわる神話（健甕龍命の蹴破り伝説）も残されている。写真-5は数鹿流崩之碑であり、旧阿蘇大橋の崩壊跡に建立されている。

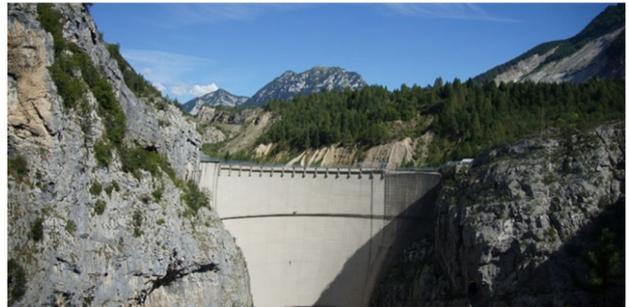
写真-2 バイオントダムと背後の地すべり（上野,2019）

イタリア北部ヴェネト州では、1960年に竣工したバイオントダムの堤体背後で1963年10月9日深夜に地すべりが発生し、土塊がダム湖に滑り込んだ。このため、ダム湖の水が対岸250mの高さまで遡上し、山腹のカッソ村の一部を破壊したほか、ダムを越水して流れ出し、下流のロンガローネ村を飲み込んだ。この災害によりダム周辺で2000名以上が亡くなった。

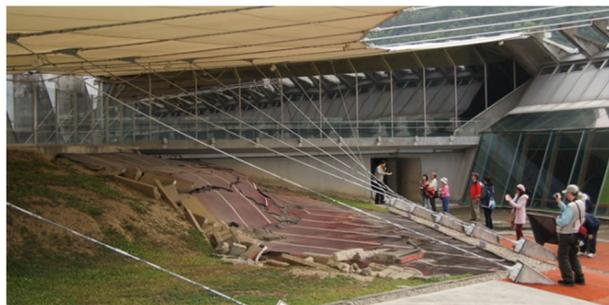
写真-6 地表地震断層の保存施設（上野,2016）

光復新村では、陸上競技場を横切るように低角逆断層の地表地震断層が出現した。この陸上競技場も保存され、トラックを変位させた地表地震断層や、隣接する大きく倒壊した小学校の校舎などを見学しながら地震やその被害を学べる施設として整備されている。

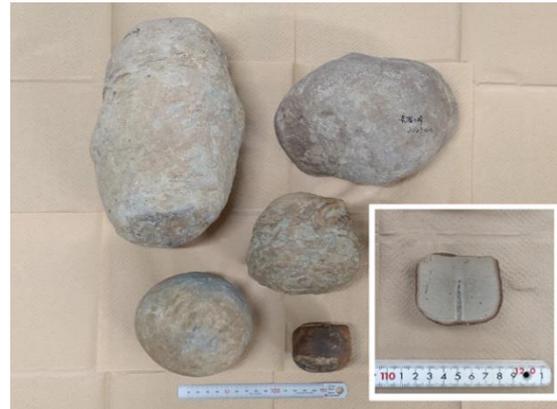
図-1 葉山層群で見つかるへそ石と内部の軸構造

葉山層群から産するコンクリーションの一種であるへそ石は、図-1に示すような球状や円筒状、釣り鐘型で、淡灰褐色を呈し、中心を貫くような軸構造を持つ。これらは主に三浦半島西部の長者ヶ崎海岸などで転石として採取されたもので、半島南部の野比海岸では断層破砕帯の泥岩中から発見された。同様な形状を持つコンクリーションが瀬戸川層群の分布する静岡市の安倍川水系の河床の転石として採取されており、これらは外側が暗褐色で内部が暗灰色~黒色を呈するものが多く、鉄丸石と呼ばれている。葵区の富厚里地区では黒色泥岩露頭から鉄丸石が得られた。このような軸をもつコンクリーションは蟹江ほか(2012)によれば、*Tasselia Ordamensis* という生痕化石の一種がコンクリーション化したものであるとされる<sup>5)</sup>。

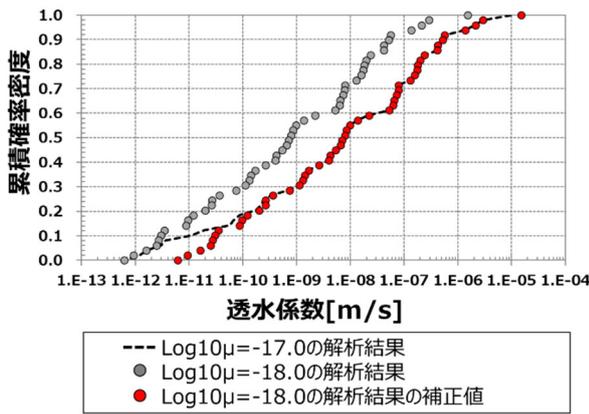
図-1 μ 値の影響の評価結果の事例

図-1 に検討結果の一例として、 $\mu=1E-17.0$ ,  $1E-18.0$  の解析結果、及び  $\mu=1E-18.0$  の解析結果を 10 倍 ( $\mu$  値の比で乗算) した補正值を示す。同図からは、 $\mu=1E-17.0$  の解析結果と  $\mu=1E-18.0$  の解析結果の補正值が概ね一致していることがわかる。この傾向は他のケースでも同様であったため、 $\mu$  値については乗算で概ね補正することが可能と考えられる。しかしながら、1E-10m/s 未満の低透水性部では、解析結果と補正值に乖離が認められる (図-1 中の赤丸と黒破線)。

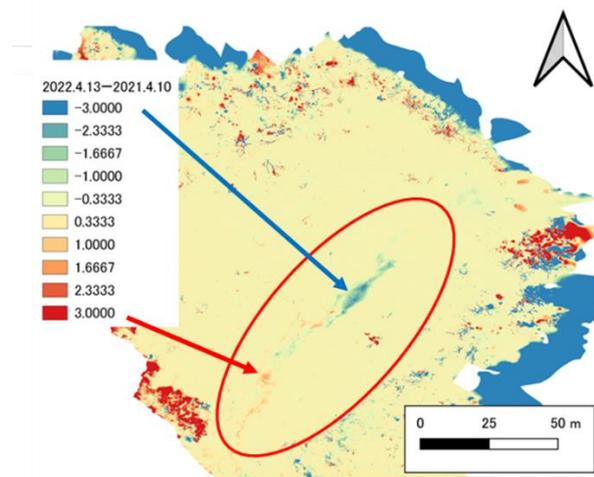
図-3 2021年と2022年の斜面のDEMの差分

2021年4月10日と2022年4月13日に撮影高度60mで撮影した斜面の三次元モデルのDEM (Digital Elevation Model: 数値標高モデル) の差分を計算した結果を図-3に示す。赤色が堆積, 青色が侵食, 黄色が変化なしを示している。対象斜面(図-2)の外側は植生等の影響による異常値が生じるため, 考慮しないものとする。図-3の赤枠部に着目すると, 斜面が3m程度鉛直方向に侵食され, 斜面下側に堆積していることが確認されるが(矢印), この侵食が融雪によるものか, 降雨によるものかは不明なため, どちらの影響を強く受けているのかを後に考察する。

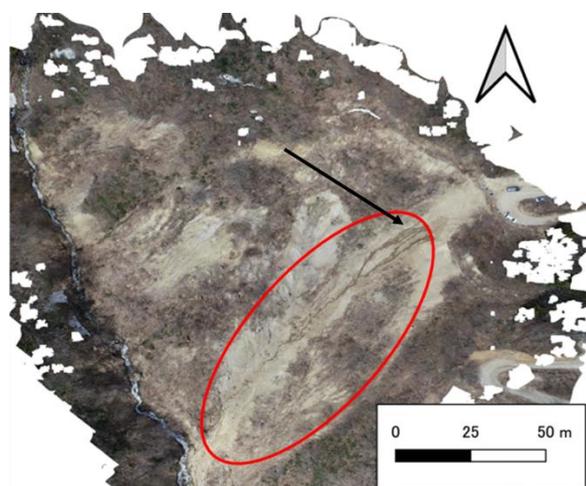
図-4 2022年の斜面のオルソモザイク画像

図-4は2022年4月13日の撮影高度60mでのオルソモザイク画像である。図-3と同様の箇所に注目すると, 斜面上側から地下水が漏れ出ている様子が確認できる(矢印)。2章で述べたように, この地域が特別豪雪地帯に指定されていることを考慮すると, 融雪により生じた水が斜面表層に浸透し, 地下水として漏出している可能性が考えられる。

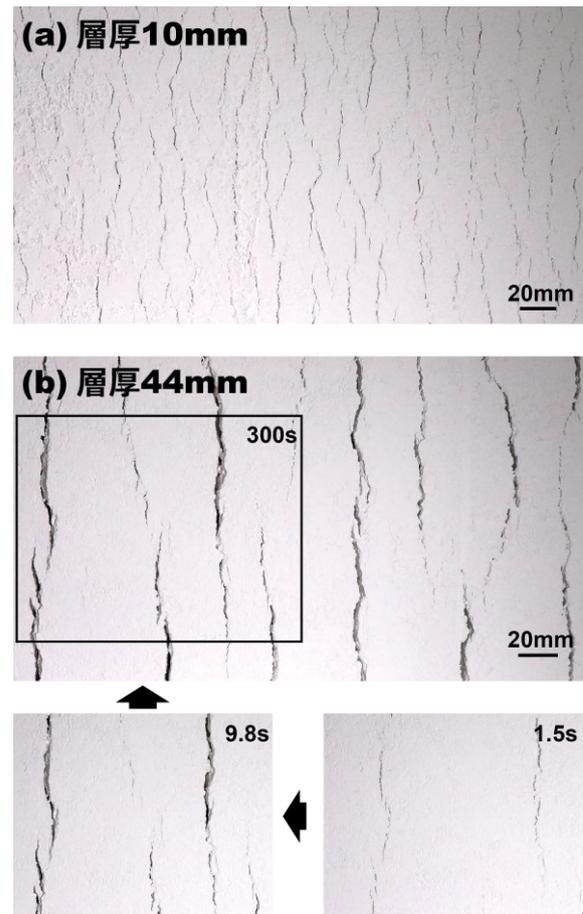
図-2 アナログ実験の結果: (a)層厚 10 mm, (b)層厚 44 mm. (b)には, 全体の写真に加えて, 時間の経過とともに亀裂が変化する様子を示す.

図-2 にアナログ実験の結果を示す. アナログ実験では, 試験開始から数秒後のゴムシートを一定量引っ張った段階で, 引張方向に対して垂直の亀裂が発生し始めた. 図-2(b)に示すように, ある程度亀裂が発生すると試験終了まで新たな亀裂の発生はほとんど見られず, 既にある亀裂が延長し連結する様子や開口幅が大きくなる様子がみられた. 層厚が増加すると亀裂間隔が増加する傾向が明瞭に確認できた.

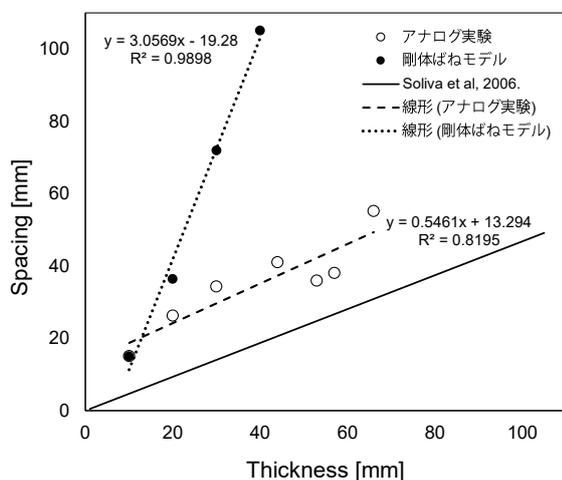
図-4 層厚と亀裂間隔の関係

図-4 に、アナログ実験および剛体ばねモデルで得られた層厚と亀裂間隔の関係の結果を示す。図には、Soliva et al.<sup>1)</sup>の近似線も併せて示す。実験と解析の両方で、層厚を厚く

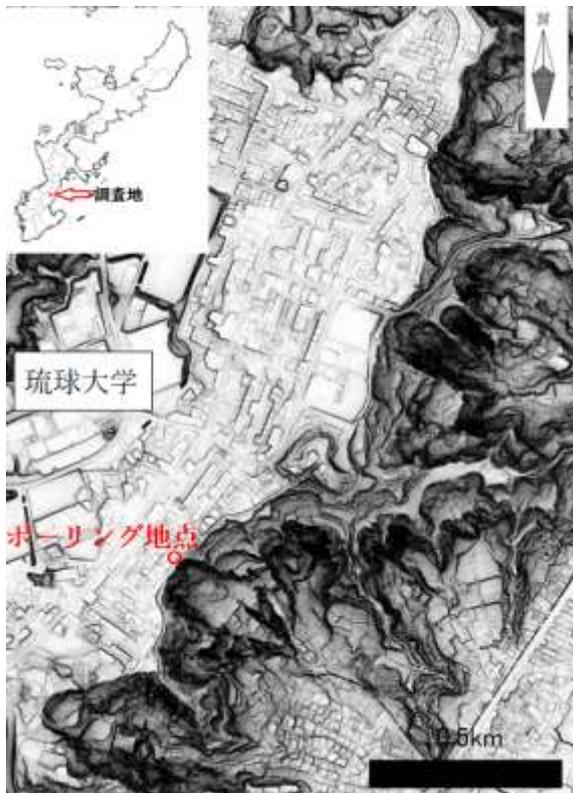
図-1 ボーリング位置及び周辺の地形

調査地は平坦に近い台地，および遷急線を境に急傾斜する斜面からなる（図-1）。斜面側には初生地すべりによる馬蹄形の滑落崖が連続している。ボーリング掘削は滑落崖に接した台地上で行われた。

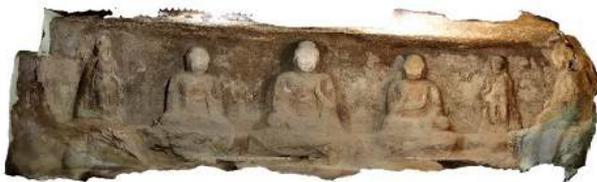
図-1 薬師堂石仏全体（2020年時点の三次元データに基づく）  
右から順に、1号像、2号像、3号像、4号像、5号像、6号像までが現存し、6号像の左に過去には7号像があったと言われる。

年に国の史蹟（現在は史跡）に指定されている<sup>1)</sup>。磨崖仏は過去には7体あったとされるが、現在は6体が残存している。これは、元々の自然地形が洞窟状になっていた岩盤を人為的に掘り広げることで石仏龕が造られ、そこに東西方向に並んで磨崖仏群が築造されたものと考えられるが、西端の像（7号像）が後世の崩落で失われた状況と考えられる。1953年に龕の正面を覆う木造覆堂が建てられ、石仏の環境変動はある程度軽減されてきたと考えられるが、その後も塩類風化や凍結破砕によると見られる表面崩落が指摘されていた<sup>2)</sup>。その後、正面だけでなく岩体上部まで屋根がかけられて雨水の供給が軽減され、また覆堂内の気密性向上が図られて今日に至っている（図-2）。

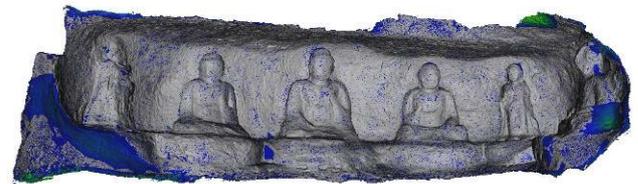
それによれば、既に失われている西端の7号像の隣の6号像で劣化が目立ち、特に6号像下部では木の根が岩盤に入り込んでいてその付近での表面崩落は2020年まで継続していると考えられた。崩落は東端の1号像でも認められたが、2～5号像においては、両端の像に比べると2020年までに検知される形状変化（劣化）は相対的に乏しいと判断された（図-3）。

図-3 2010年～2020年に劣化が検知された箇所  
1cm以上のずれが検知された箇所を着色（中心投影表示）

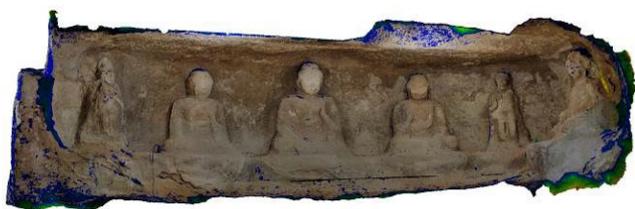
オープンソフトウェアの Cloud Compare を用いて2020年に構築されていたデータ<sup>3)</sup>と位置合わせを行い、2022年4月13日の形状との差異をオルソ画像上に表示して検知した(図-5)。その結果、両者で3mm以上のずれが検知された箇所は西端の6号像近傍と東端の1号像近傍とにほぼ限定され、その間に存在する2号~5号の像では大きな差異は検知できなかった。1号像においては、像そのものよりも東側の龕の入り口付近の建物との間の取り合い部近傍の光背部分で比較的多く差異が検知された。6号像においては、像の肩付近で差異が認められた他、像より西側の龕の入り口に近い部分の建物との取り合い部近傍の光背部分、そして台座部分で大きな差異が認められた。

図-5 2020年と2022年とで差異が検知された箇所3mm以上の差異が検知された箇所を着色(中心投影表示)

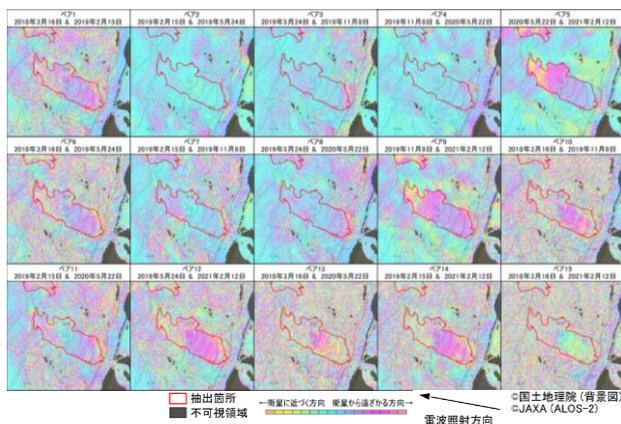
図-3 新規に変動を抽出した箇所の干渉 SAR 解析結果（南行軌道の結果）

変動抽出箇所のうち、新規に地滑りの警戒区域となりうる可能性のある（変動範囲内またはその周辺に人家もしくは将来的に人家等の立地の可能性がある土地が存在する）64 箇所について、地すべりの兆候を示す変状の現地調査を実施した。その結果、46 箇所において抽出箇所周辺に路面や擁壁の変状が確認できた。変状が確認できた箇所の 1 例を示す。図-3 に干渉 SAR 解析結果、図-4 に現地調査による変状確認位置を示す。当箇所は南行軌道 15 回分の干渉 SAR 解析結果のうち、複数時期において変動が確認された箇所である。当箇所の LP データから作成した微地形強調図に、現地の変状位置をプロットした。路面の変状や、擁壁の亀裂等、抽出箇所の境界（赤枠）において、複数の変状が確認できた。
