令和2年度 日本応用地質学会関西支部  
特別講演会・研究発表会

資料・論文集

# 令和2年度 日本応用地質学会関西支部 特別講演会・研究発表会

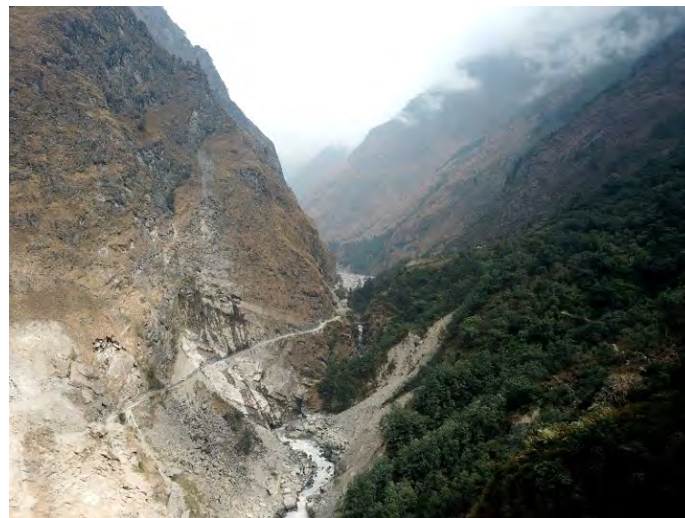
図2 Talbagar の遷急点

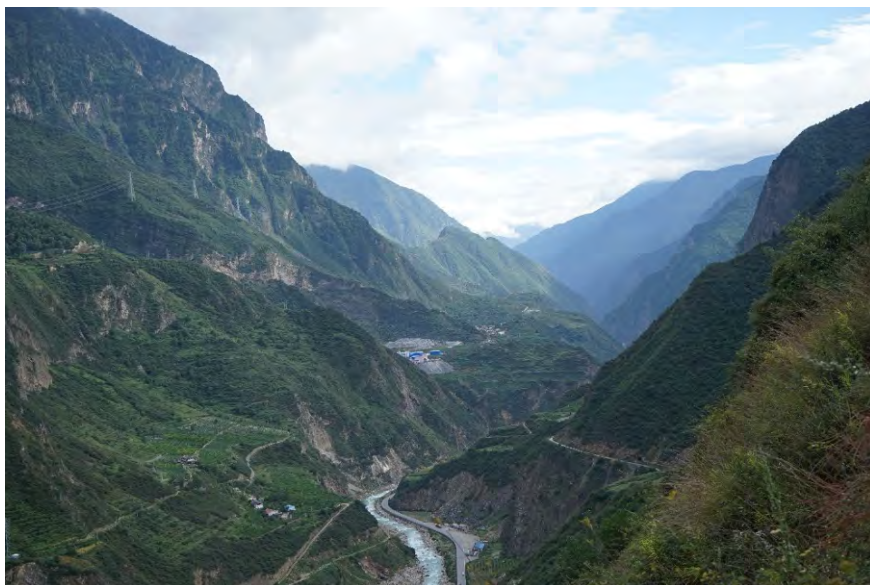
図4 眠江沿いの Diexi およびその下流に連なる大規模崩壊.

眠江には、2008年のブン川地震を引き起こした龍門山断層よりも上流側に2つの明瞭な遷急点が存在する(図3)。この遷急点の上流への遡及と谷中谷の形成が、河川と地質構造との幾何学的関係を反映した斜面の不安定化を引き起こしている(Zhao et al., 2019)。地質構造方向が河川の方と直交あるいは大きく斜交している場合には、地すべりは一般的に起こらないが、局所的な構造的欠陥を反映して、巨大な崩壊が発生していた。これらは層理面と節理による楔が眠江に向かって傾斜している場合と、谷方向にプランジする軸を持つ閉じた褶曲であった。眠江で最大のDiexiの崩壊は、遷急点の遡上によって引き起こされた楔型崩壊であった(図4)。地質構造方向が河川の方の方向にほぼ平行な場合には、地層の座屈あるいはトップリングが一般的に生じていた。
