# 令和3年度 日本応用地質学会関西支部 特別講演会・研究発表会

開催日時:令和3年 12 月 1 日(水)13時00分～17時00分

# 僕が災害を語るわけ

## 神社に潜在する災害記録とその応用地質学的意味

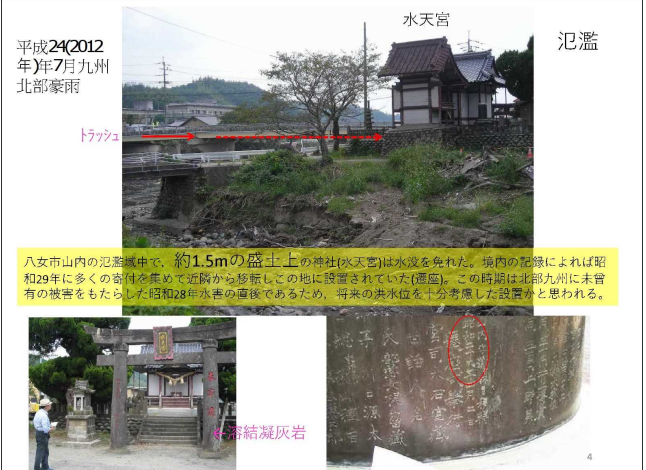
八女市内の氾濫域中で、約1.5mの盛土上の神社(水天宮)は水没を免れた。境内の記録によれば昭和29年に多くの寄付を集めて近所から移築してこの地に設置されていた(遷宮)。この時期は北部九州に未曾有の被害をもたらした昭和28年水害の直後であるため、将来の洪水位を十分考慮した設置かと思われる。

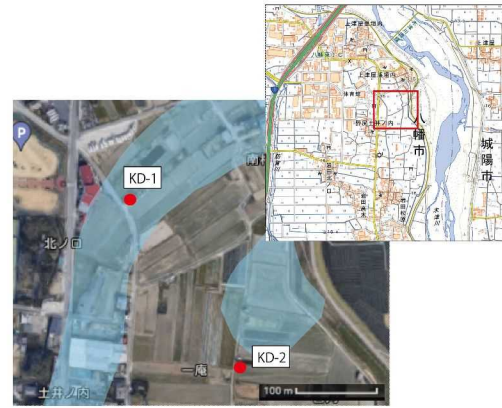
図-1 ボーリング地点と旧河道との位置関係  
(地理院地図, google map を利用)

北田他(2020)で報告したように、八幡市上津屋地区において地質ボーリング調査を実施し(KD-1, KD-2: 図-1)、詳細な柱状図を作成した(図-2)。図-1に示すように、KD-1は旧河道上で実施したボーリングであり、KD-2は氾濫原に位置する。図-2に示すように、約10mまでの地層は、KD-1地点では、深度5~8mに礫層を含むがそれ以外は細粒層からなり、KD-2では、深度8m以深にシルト層が観察されるがそれより浅い部分は砂礫層からなる。木津川は傾家花崗岩地域を流下することから、氾濫原には、砂質優勢層が分布し、一方、旧河道は流路が変われば一時的に水が停滞し細粒層が堆積する。周辺の表層地質の分布については、関西地盤情報ネットワークの保有するボーリングデータを利用して周辺の表層地質の特徴と広がりを検討した。
