第 4 回 研 究 発 表 会

講 演 集

日 本 応 用 地 質 学 会
東 北 支 部

日本応用地質学会東北支部 第4回研究発表会

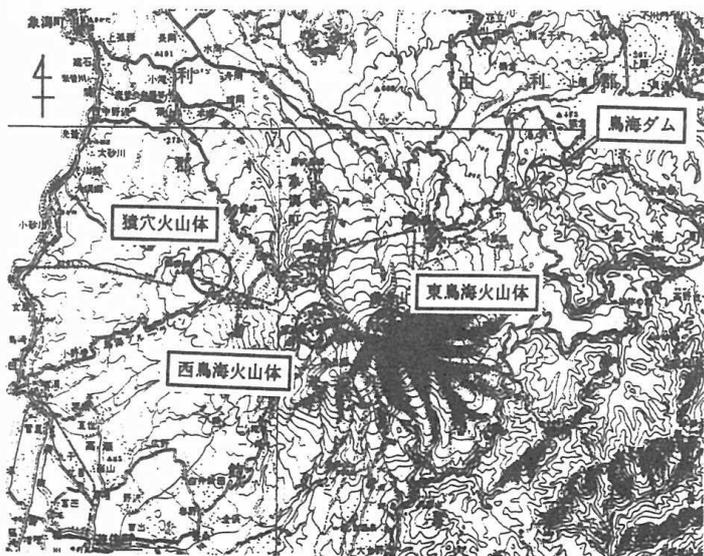
図-3 噴火口位置図

噴火口位置を空中写真から読み取った資料によると、噴火口の大部分は、ほぼ東西方向に巾1.5 km、長さ13 kmの範囲に集中している。そして中心噴火の場所は、主な場所として3ヶ所あり、鳥の海を中心とした西鳥海火山体、猿穴を中心とした猿穴火山体、中央火口を中心とした東鳥海火山体で、この3つの火山体と初期火山活動を含めたものが鳥海火山といわれる。また鳥海山は単一火山体ではなく、寄生火山が発達した復成火山ともいわれる。近年の特徴では、享和、文政、昭和の3回の噴火が、七高山のカルデラ壁下部の東西方向の割れ目からの水蒸気爆発で、東鳥海火山体の火口群での極めて類似した現象であるといわれる。

いずれにしろ噴火の中心は東西方向に配列しており、火山構造線の存在が考えられる。この火山構造線と、前に述べた断層帯の交差点が鳥海山の位置する所となった。

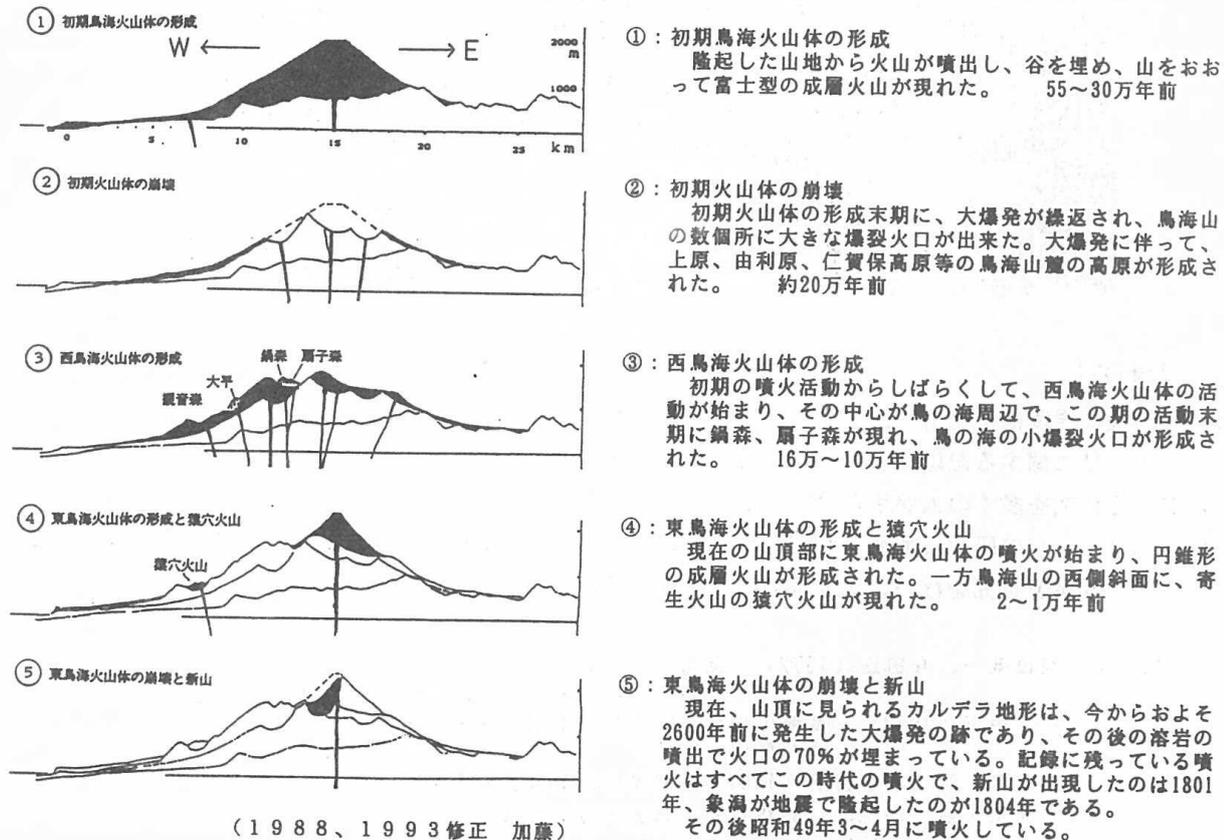
図-4 鳥海山の形成過程

形成過程については、地質学者により種々推定されている。近年においては加藤萬太郎が「鳥海山の形成過程」を再度見直し、総括を行っている。これは地質の研究に加え、泥流・火砕流の分布、地質年代の検証、鳥海山周辺の地形的特色より推定されており、ここに紹介する。(図-4)

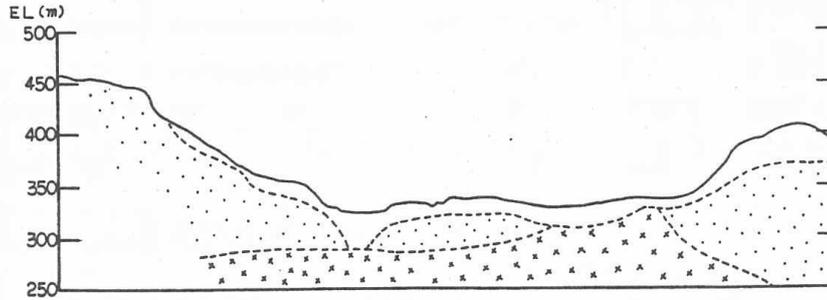
図-6 ダムサイト地質模式図

鳥海ダム建設予定地は、鳥海山の基盤である第三紀層で構成される山地地形の中に位置する。ダムサイト地点の地質は、第三紀船川層の泥岩と、これを不整合に覆う天徳寺層を基盤とし、その上に段丘堆積物や、鳥海山の噴火により供給された泥流堆積物が分布している。地質断面は図-6のとおりである。

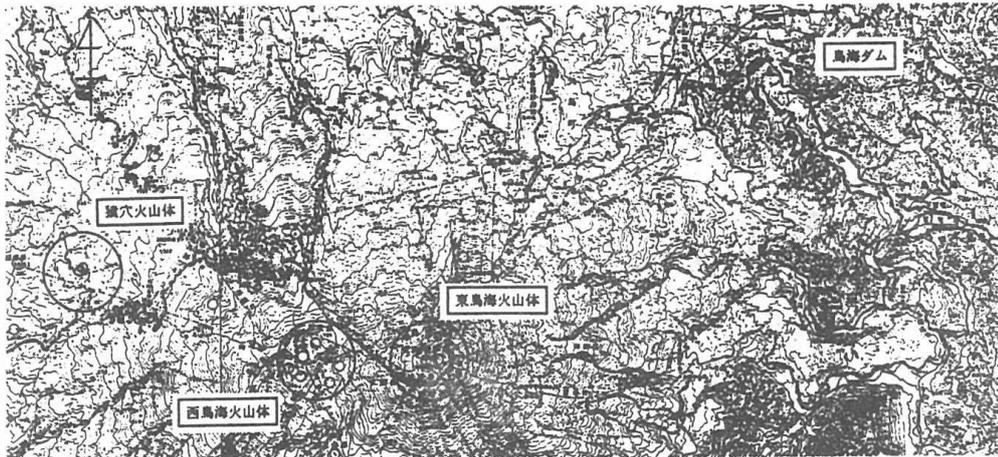
図-6 鳥海ダム周辺図

また先に述べたとおり、鳥海山は活火山であることより、ダム事業において将来噴火に伴う泥流、溶岩流、火砕流に対処するための火山砂防施設の計画検討を行う。特に過去の噴火が東西方向に表れ、最近では直線上の東部において起きていることより、外輪山周辺の噴火が子吉川流域にどう影響を及ぼすかを検討する。

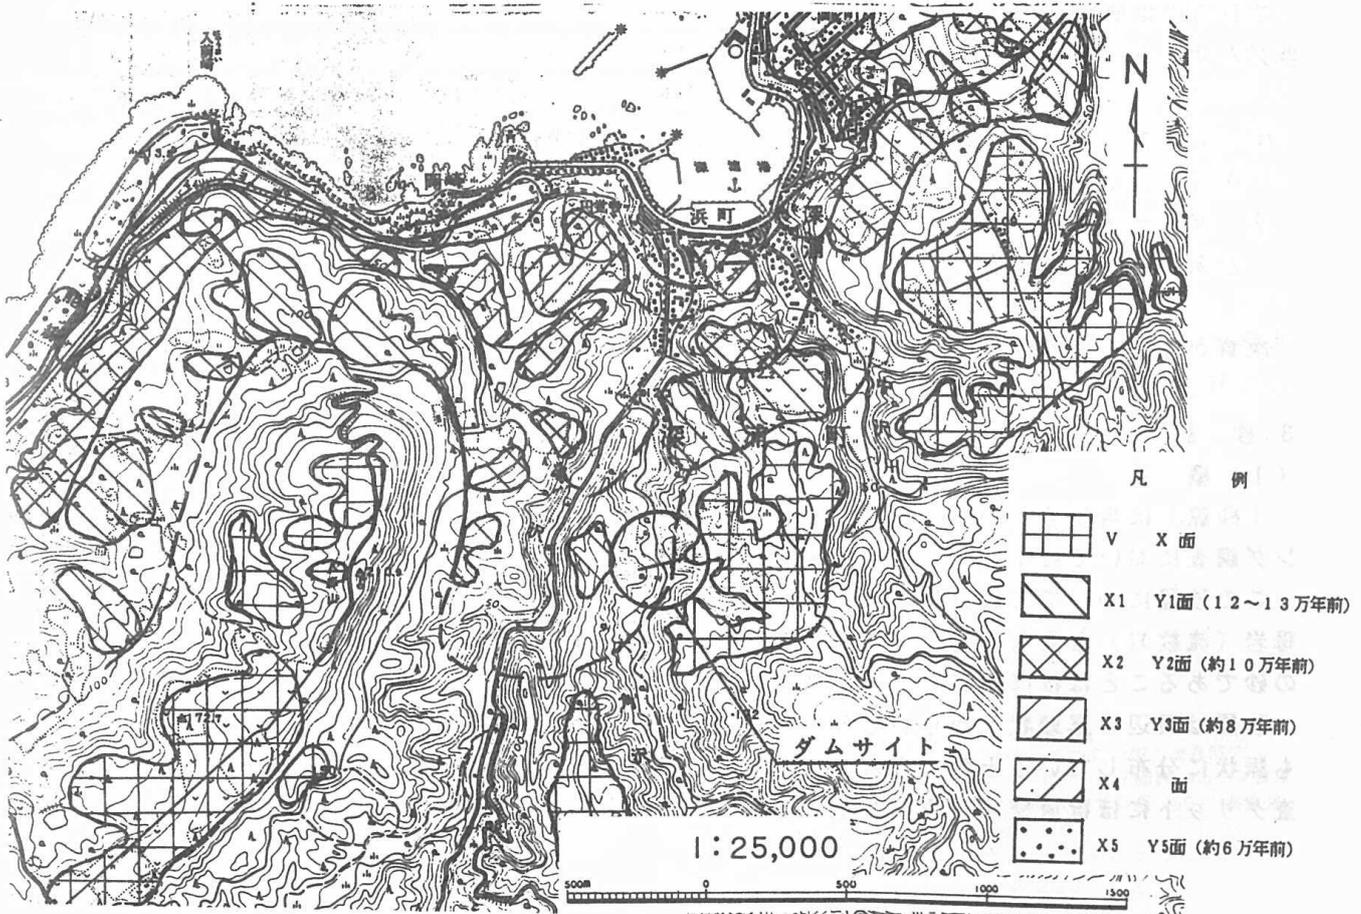
図-1 ダムサイト付近の地形と海成段丘面の分布

ダムサイトは図-1に示しように、海岸から約1.5km遡った地点に当たり、ダムサイト付近の地形は標高100~200m程度の緩やかな稜線をもつ丘陵状の地形を呈している。これらの丘陵状地形には図-1に示すように数段の海成段丘面が認められる。

ダムサイトはこの海成段丘を開析してできた谷地形であり、河床標高はEL.24m程度である。また、ダムサイトの左右岸には基底標高85m程度の海成段丘が認められる。

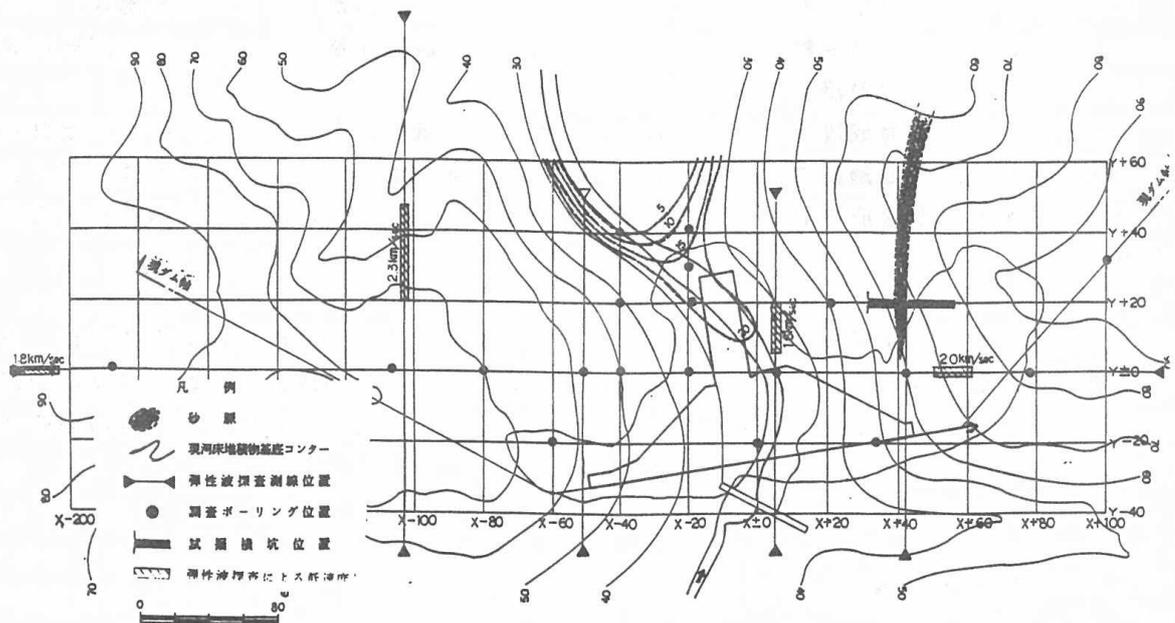
図-4 砂脈の分布状況

砂脈の連続性は試掘横坑の観察の結果と地表踏査の結果から、当初の想定通り調査グリッドにほぼ直交する方向で右岸アバット部の上下流方向に連続すると判断された。

また、上流側への連続性は想定ダム軸沿いのサーチャージ水位レベルに水平ボーリングを実施して確認を行った結果、分布は確認されず図-4に示すような連続性を示しているものと考えられた。従って、現在の想定ダム軸では掘削面の一部に分布するものの、ダムへの直接の影響はないものと判断された。

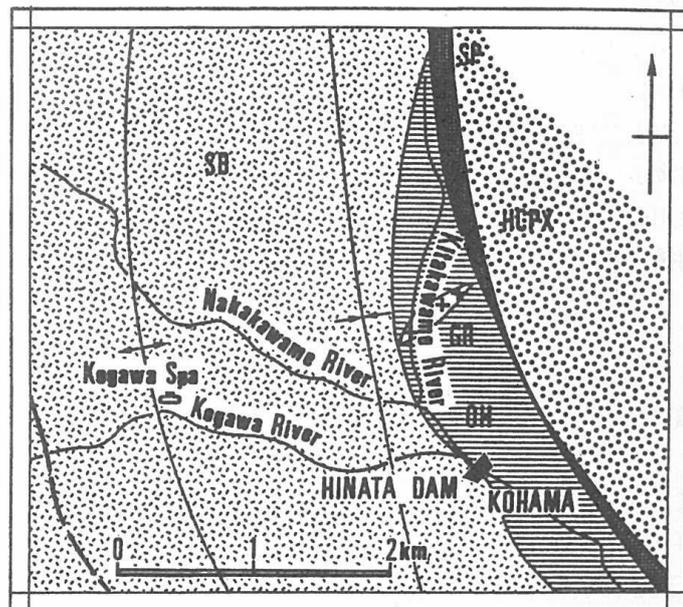
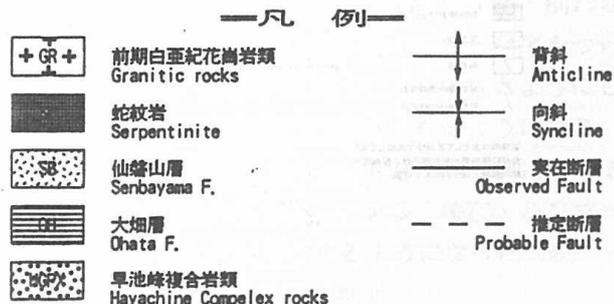
図-1 ダム周辺地質図

ダムは、釜石市西方の甲子川と小川川の合流点の約5.5km上流付近、早池峰構造帯に位置し下位からダムサイト東部の蛇紋岩を伴う断層と接する早池峰複合岩類、ダムサイト左岸側は大畑層・右岸側は仙磐山層、ダムサイト北東部の北川目流域では前期白亜紀花崗岩類が大畑層を貫いて分布している（図-1）。

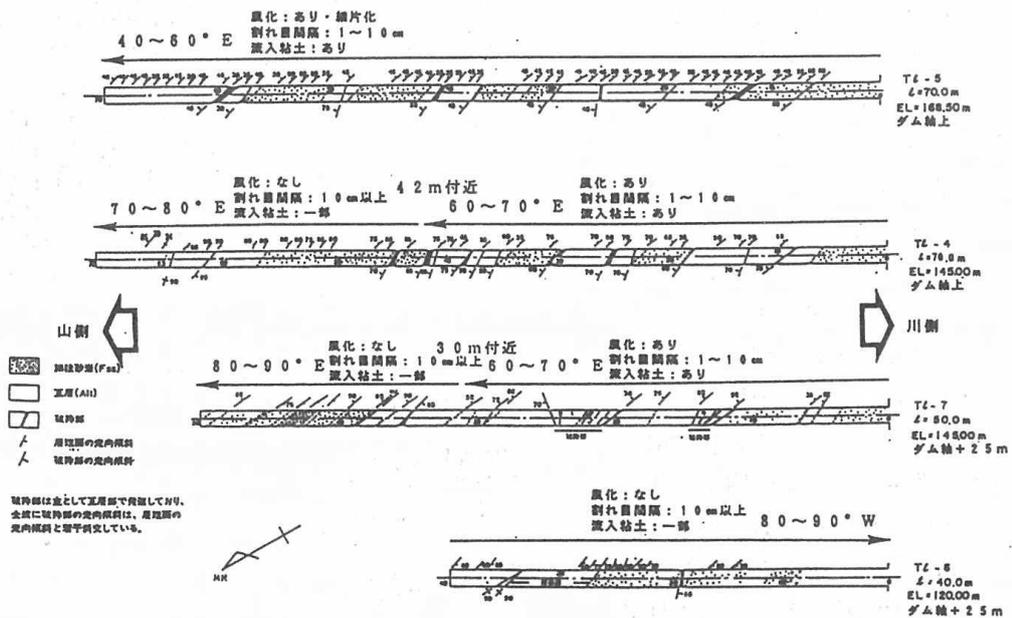
図-3 ダムサイト左岸調査横坑の断裂の状況

左岸では調査横坑T1-4, 5, 6, 7坑で地層が川側へ湾曲転倒している状況と破碎部が認められる(図-3)。

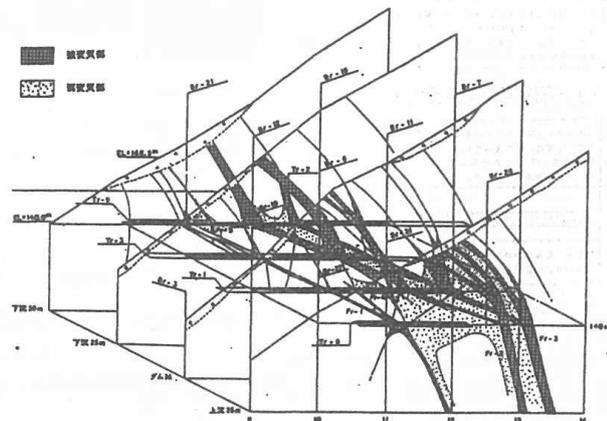
図-5 ダムサイト右岸変質帯パネルダイアグラム

また、X線分析では石英・緑泥石・絹雲母および黄鉄鉱が認められる。これら粘土化の著しい変質帯は、N30~40°W, N70~80°W方向の割れ目に規制されている。また、全体としては幅約50mの変質劣化ゾーンを構成していると見なせ、主断層の延長方向からN70~80°W方向に延長しているものと推定される(図-5)。

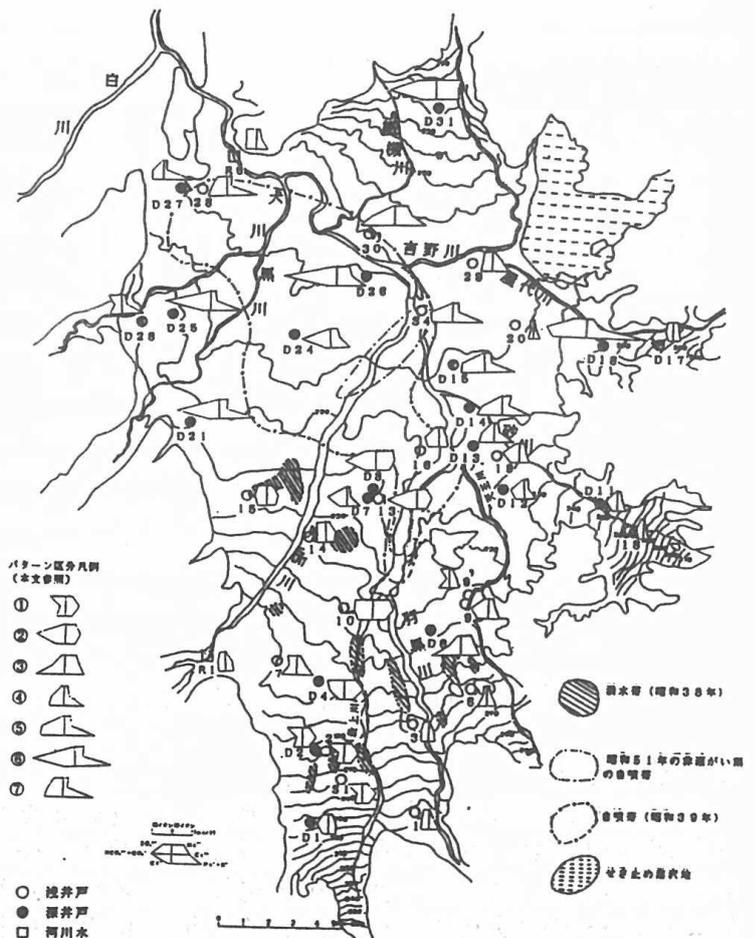
図2 米沢盆地におけるヘキサダイアグラム分布図

②→④→⑤→⑦

と区分される。また同じ扇状地においても下流側の方が $\text{Na}^+ \cdot \text{HCO}_3^-$ に富むように見える。これは地下水の滞留時間が長いと考えられる。

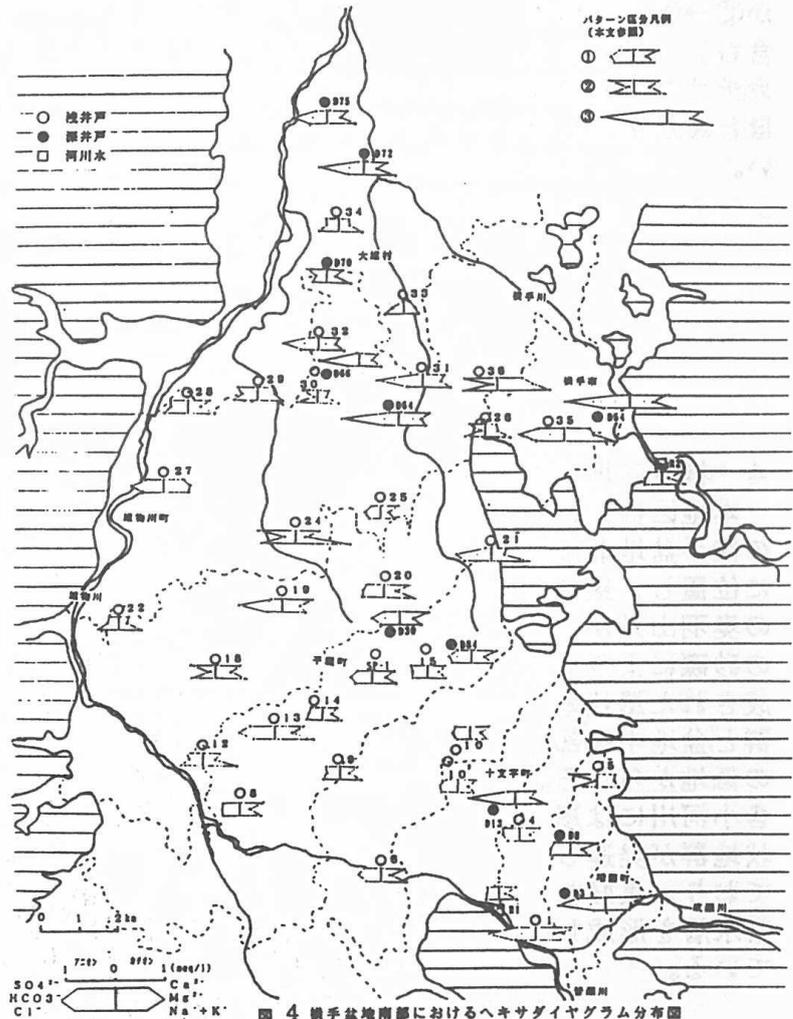
図4 横手盆地南部におけるヘキサダイアグラム分布図

水質分析は、主に横手盆地南部に広がる平鹿扇状地にある井戸を対象にしている。本扇状地は、奥羽山系に源を発する成瀬川・皆瀬川の両大河川により供給された砂礫より形成され、東西12km南北15kmの範囲に及んでいる。

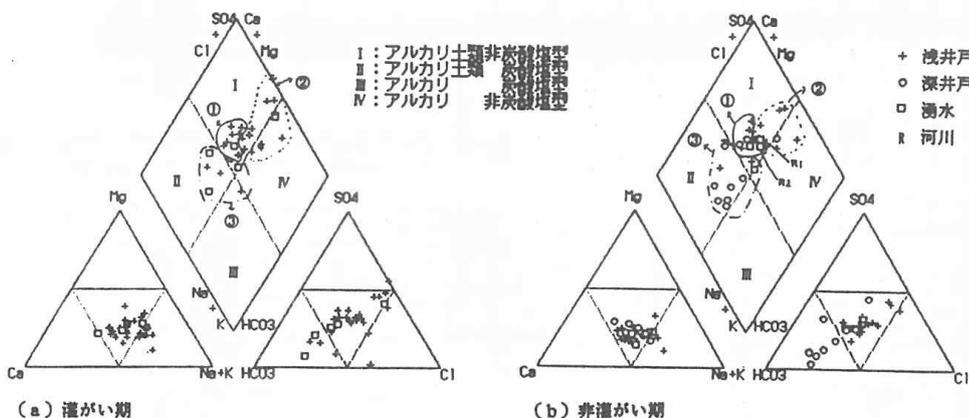
図5 横手盆地南部におけるトリリニアダイアグラム
番号は本文による

浅井戸と深井戸の区分との違いほとんど無いが、深井戸の方がアルカリ土類炭酸塩型側に多い。灌がい期と非灌がい期の違いはほとんど無い。ヘキサダイアグラムによる地域区分を使用して分類すると、 HCO_3^- の割合が少ないものか②→①(河川水含む)→③となり、カチオンの割合はほとんど変化しない。

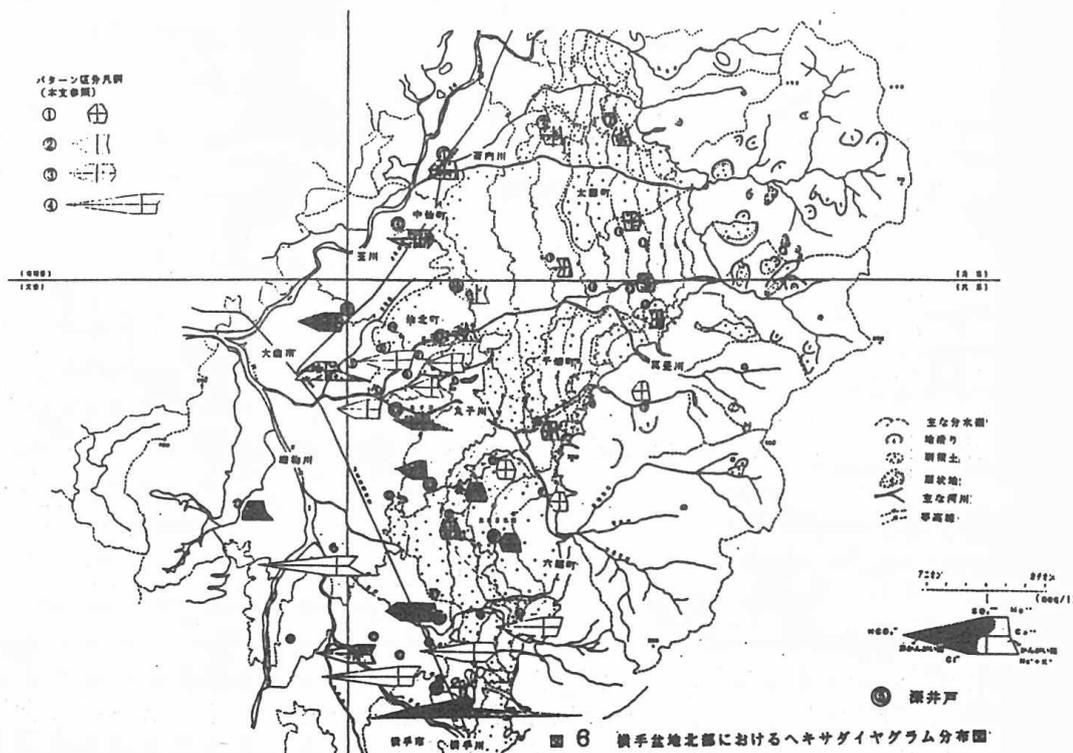
図6 横手盆地北部におけるヘキサダイアグラム分布図

本地区は前述の横手盆地北部に位置し、東部の奥羽山系からの砂礫により形成された扇状地群と盆地中央部の低地からなる。各小河川には扇状地群が発達しており、良好な帯水層を形成している。

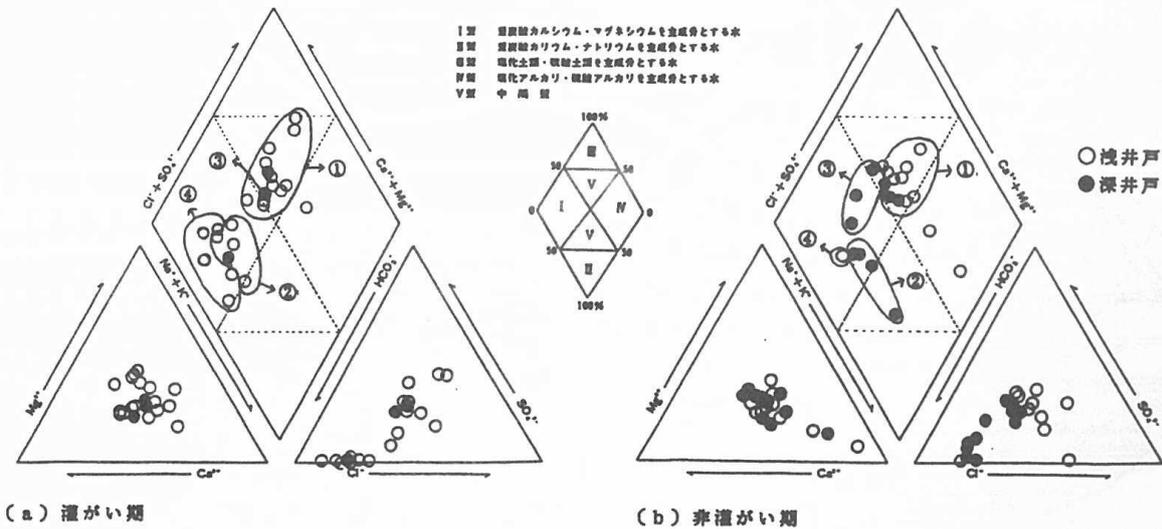
図7 横手盆地北部におけるトリリニアダイアグラム
番号は本文による

浅井戸と深井戸の区分との違いほとんど無い。灌がい期と非かんがい期の違いはほとんど無いが、非灌がい期の方が多少 HCO_3^- 側に寄っている。ヘキサダイアグラムによる地域区分を使用して分類すると、 HCO_3^- の割合が少ないものから①→③→②④となり、カチオンの割合はほとんど変化しない。また Na^+ が多く、非炭酸ナトリウム型に分類されるものもある。

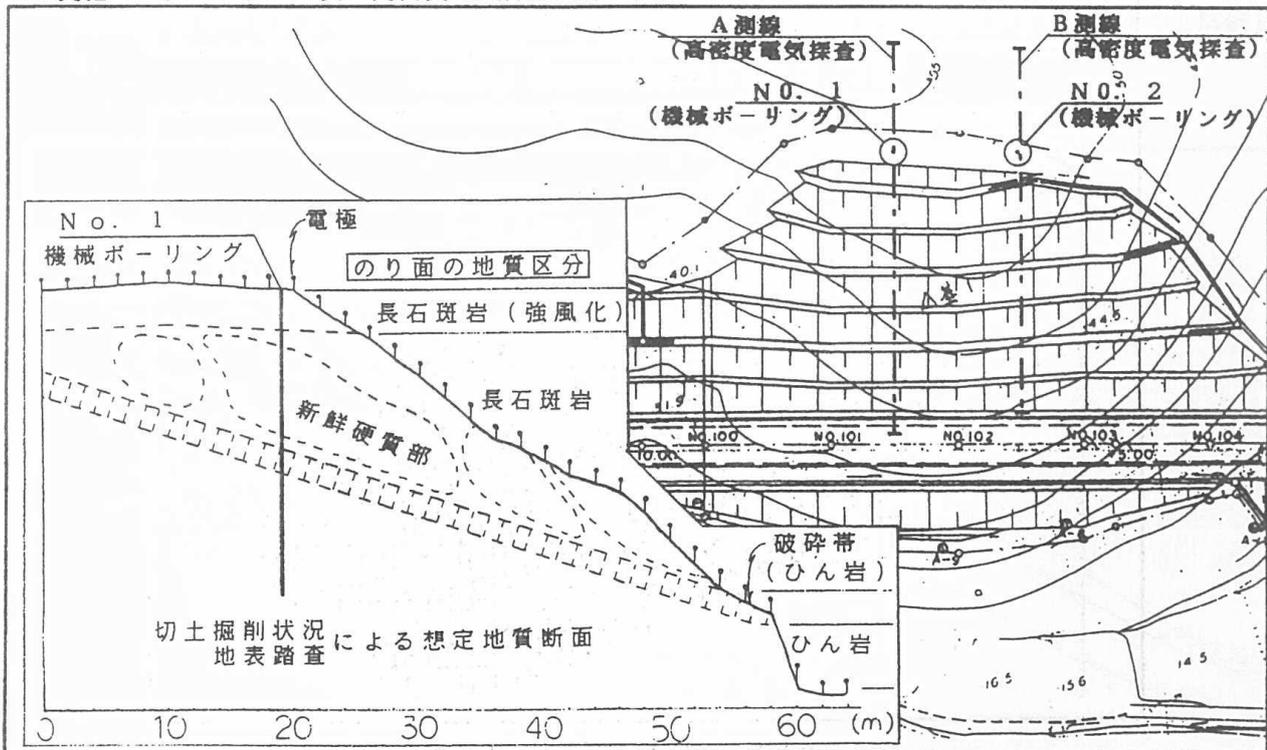
図1 ボーリング及び高密度電気探査測線の配置・地表踏査による想定地質断面図

そのため、地質構造の解明の他破碎帯の分布状況をも把握する観点からボーリング及び高密度電気探査を実施した。ボーリング及び高密度電気探査測線の配置・地表踏査による想定地質断面を図1に示す。

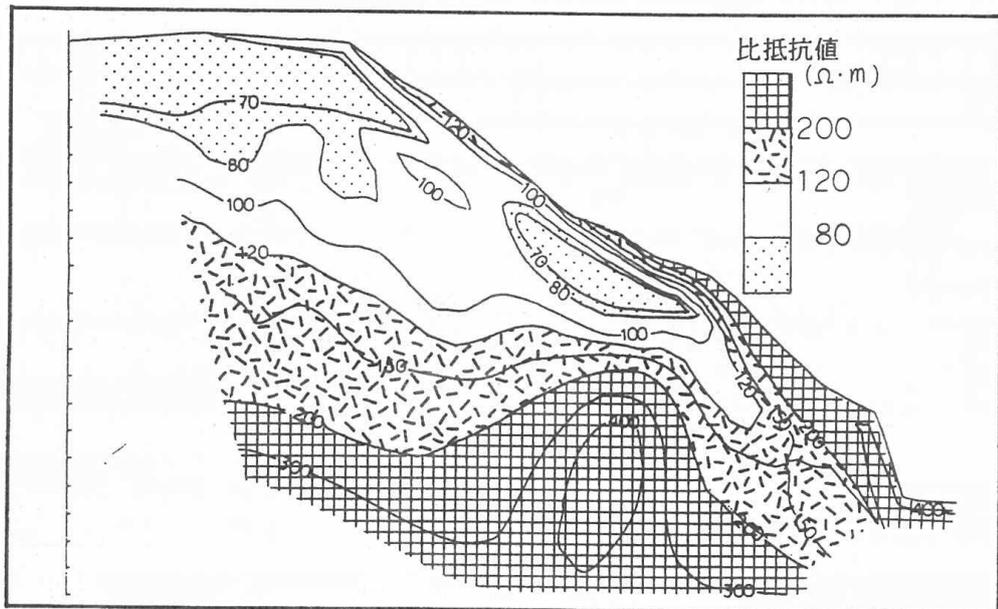
図2 比抵抗2次元解析断面図(A測線)

比抵抗2次元解析断面図を図2, 3に示す。これによると, 地表踏査結果から判断できる長石斑岩のブロック状新鮮岩体の存在は把握されていない。これは, 解析に用いた2次元解析手法が, 水平方向の地質構造を解析するのに適したものであることから, 比抵抗値が水平方向に平均化されたためと考察する。係る場合には1次元解析の適用も有効と考えられる。

破碎帯については, 当初, 周囲より低比抵抗値のゾーンとしてとらえられると想定したが, 実際には, 破碎帯が探査精度の限界に近い層厚であったこと, 地下水位より浅部で乾燥状態にあることから周囲との比抵抗差が明瞭でなかったことなどの理由で検出できなかったと思われる。

ボーリングコアとして確認した破碎帯は、120~150 Ω・m域に含まれる。。この120~150 Ω・mのゾーンに注目するとこのゾーンは比抵抗値の漸移部にあたる。また、このゾーンは切土中央部に一連のものとして分布しているが、地表踏査により確認したのり面上の破碎帯まで連続していない。これは、現況のり面付近が乾燥状態で相対的な高比抵抗値を示すために、このゾーンを切土面まで連続して検出できなかったものと思われるが、その方向性から推定すると地表踏査による現況のり面上の破碎帯分布状況に整合すると解釈できる。

よって、切土中央部に連続する120~150 Ω・mのゾーン付近が破碎帯の分布域であると考察する。また、この破碎帯の成因はひん岩貫入時の急冷による破碎であると考えられ、長石斑岩とひん岩との地質境界を示すものと考察する。

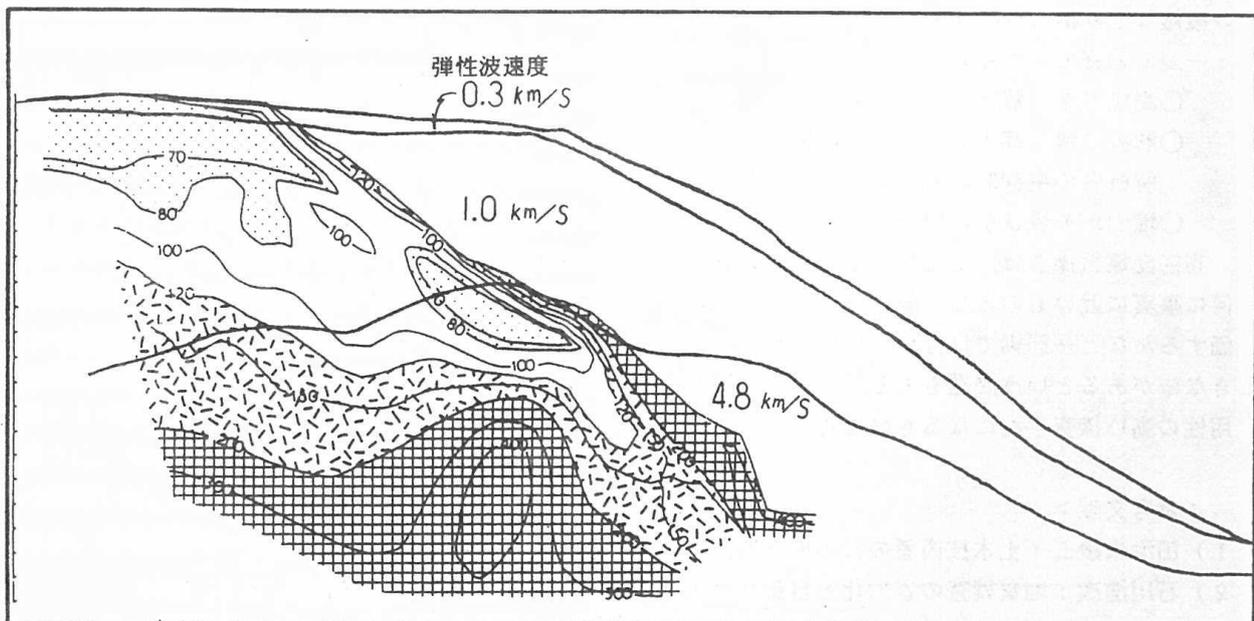
図4 弾性波探査結果・高密度電気探査結果比較図

弾性波探査結果を高密度電気探査結果と比較して図4に示す。弾性波探査では高密度電気探査の場合と同様にブロック状の新鮮岩体の存在は把握できていない。これは、新鮮岩体の周囲をより低速度帯がとり囲む形であるため、屈折法による弾性波探査ではこれを把握できなかったことによると思われる。

ただ、両者の探査結果において、地山下方深部に分布するひん岩の新鮮部上面と想定されるラインに相似性が見られることから、このラインは下方新鮮部と上位風化部との境界を示しているものと解釈した。

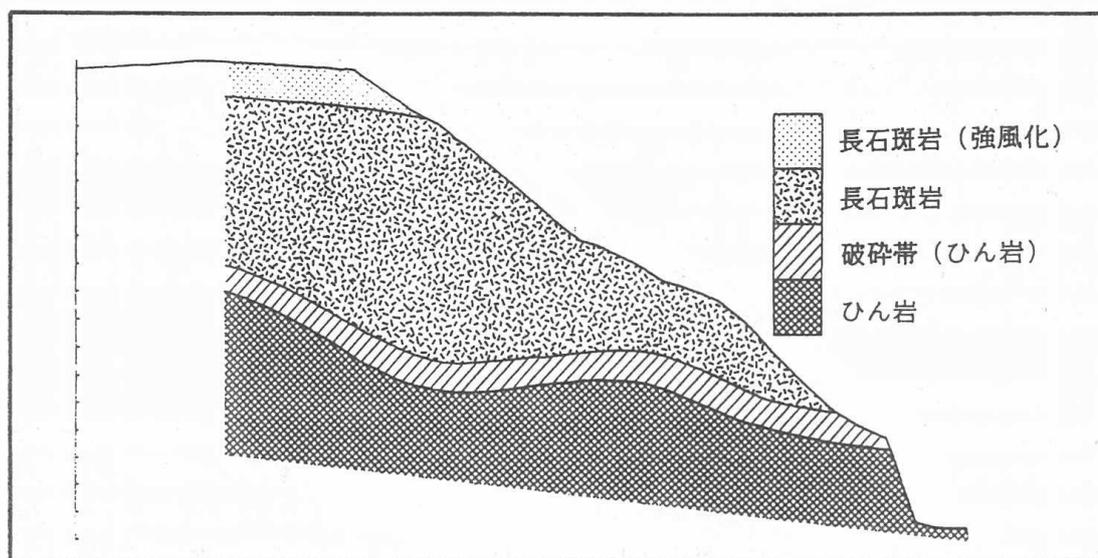
図5 地質断面図 (A測線)

②各地質の比抵抗値は概ね [強風化長石斑岩 - $60 \Omega \cdot m$ 以下], [長石斑岩 - $120 \Omega \cdot m$ 以下], [破碎帯 - $120 \sim 150 \Omega \cdot m$], [ひん岩 - $150 \Omega \cdot m$ 以上]となる。

③破碎帯はひん岩貫入時に急冷により形成されたものと考えられ、切土中央部に連続して分布する。

これらの情報をもとに確定したA測線の地質断面図を図5に示す。

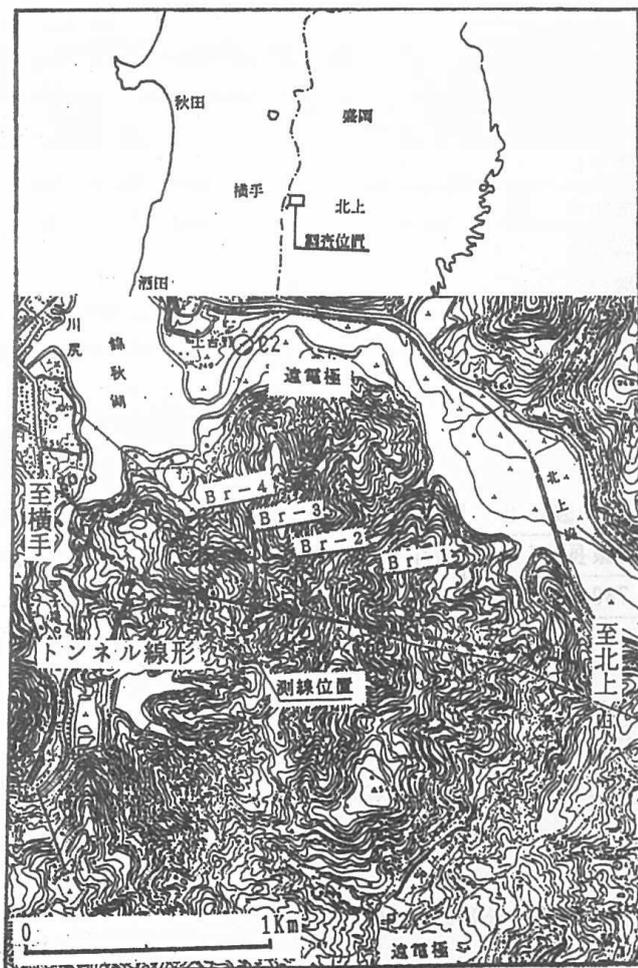
図-1 調査位置図

図-1に示す調査位置において、表-2に示すように、4m間隔に電極を設置して2極法により測定した。

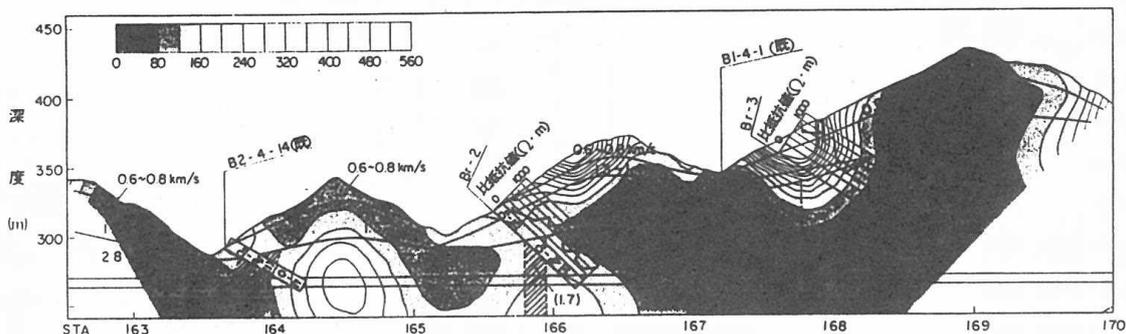
図-3 地山の比抵抗分布 (ボーリングデータ、弾性波探査データ併記)

比抵抗2次元探査法結果をボーリング調査結果と地山弾性波探査結果とを併記して図-3に示す。このうち、比抵抗2次元探査法の解析結果を整理すると以下のとおりである。

- ①比抵抗値は、一部で $280\Omega\cdot m$ 以上の値を示すものの、全体としては $280\Omega\cdot m$ 以下の値を示す部分が大半を占めている。
- ②最も顕著な特徴は、比抵抗値が $80\Omega\cdot m$ 以下の低比抵抗値を示す部分が測点169を頂点とする山体の中央部の大半を構成していること、また、STA. 163+80より起点側に分布することである。
- ③この両区間に挟まれるSTA163+80~STA166+90区間は、比抵抗値が $80\sim 120\Omega\cdot m$ と周囲に比べて相対的にやや高い値を示している。
- ④比抵抗値が $280\Omega\cdot m$ 以上の高比抵抗値を示す部分は、STA166+20とSTA167+80付近の地表部に局所的に分布する。

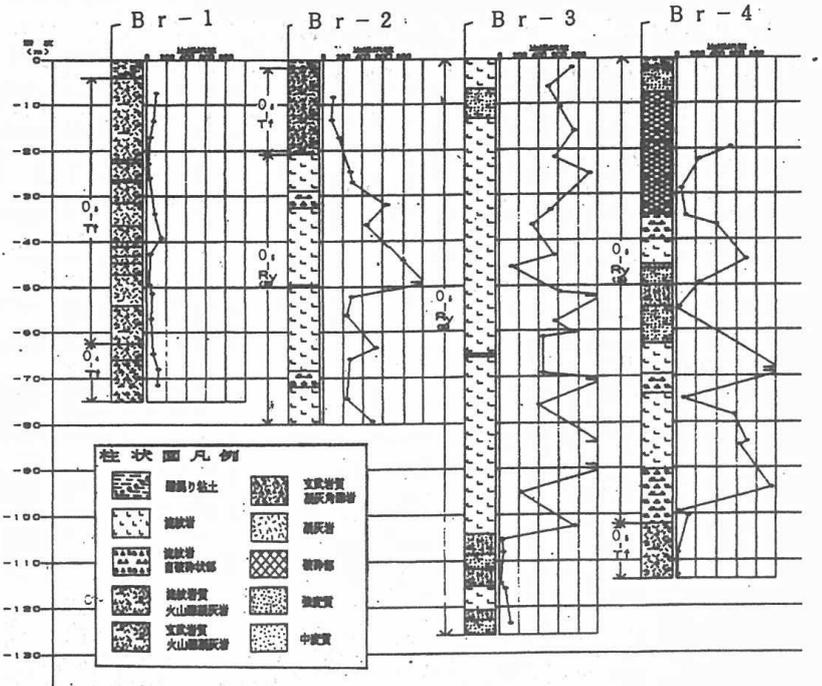
図-5 ボーリング柱状図及びコアサンプル比抵抗値

両岩石について、コアサンプルの比抵抗値を新鮮部、風化部、変質部および破碎部に区分して測定した結果、図-5に示すように、次の傾向が認められる。

しかし、流紋岩のコア比抵抗値のみに着目すると、新鮮岩・風化部に比べ、変質部や破碎部は明瞭に低下する傾向が認められる。

すなわち、割れ目や劣化帯の分布および変質部は、比抵抗値を低下させる要因であり、流紋岩体が凝灰岩類に比べ低比抵抗となったことは、これに起因するものと考えられる。

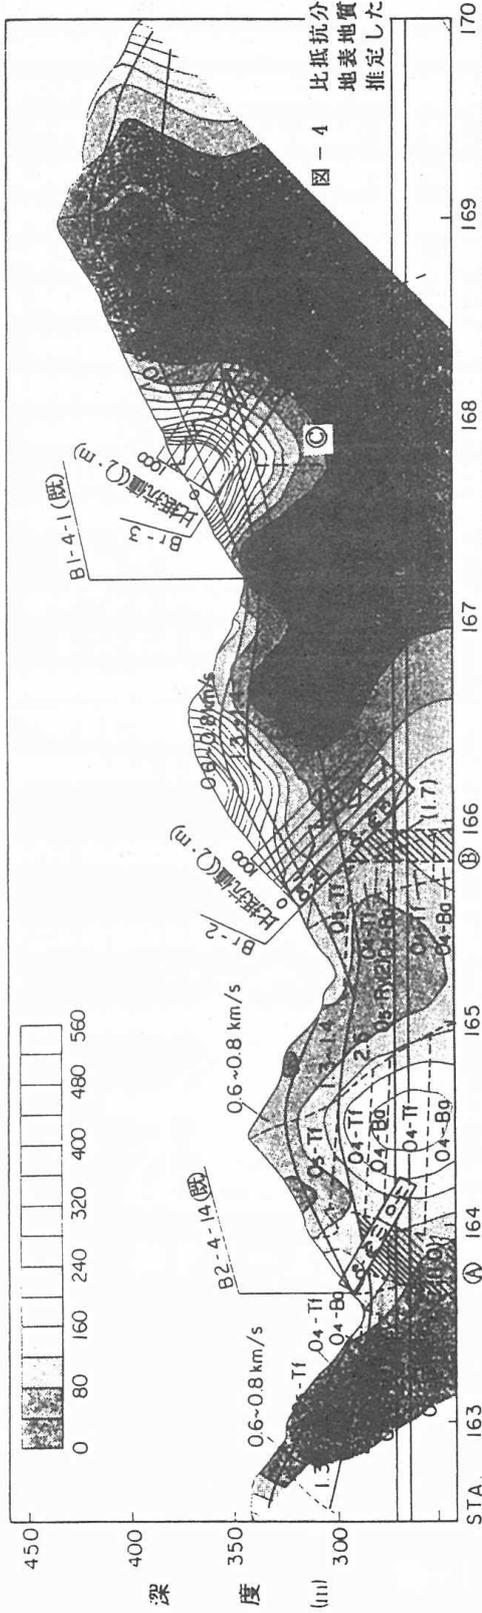
図-4 比抵抗分布とボーリング調査、
地表地質踏査の結果をもとに
推定したトンネル縦断面図

地表地質踏査、ボーリング調査および比抵抗2次元探査法の各結果から推定したトンネル縦断面図を図-4に示す。地山の比抵抗分布から地山状況を直接把握することは困難である。そこで、今回は、地表地質踏査・ボーリング調査による地質データと比抵抗2次元探査法による比抵抗分布およびコア比抵抗値の特徴を総合的に検討した。その結果、当地域の地山状況は地山全体が変質を被り、これに加えて割れ目、劣化帯および地下水賦存状況等が相互作用し、流紋岩体からなる地山の比抵抗値を低下させているものと解釈し、図-4に示すように相対的な低比抵抗分布域が流紋岩体、相対的な高比抵抗分布域が凝灰岩類分布域に対応した分布形態と変質帯の分布状況を示すものと判断した。

なお、同図において、地山弾性波速度と地山状況を比較して見ると、凝灰岩類に流紋岩体が貫入している地域であるため、両者の対応関係は低いものとなっている。特に低速度帯に関しては、図-4に示す①、②低速度帯とは直接対応するような比抵抗分布は認められず、比抵抗コンターの変化部や地質的には流紋岩と凝灰岩の境界に対応している。③低速度帯については、ボーリングによっても直接対応する劣化帯、地質境界、比抵抗分布も確認されなかったことから、その存在の可能性は低いものと判断した。

事前調査により推定された地山状況とパイロット坑(TBM掘削実績)から推定した本坑の地山区分を比較して、図-4, 5に示す。これらに示すように、事前調査のデータを基に推定した地質状況(分布、構造)は、ほぼよくあっていることが判る。一方、地山分類については、評価上多少の誤差があるものの相対的にはよく評価されているものと判断される。

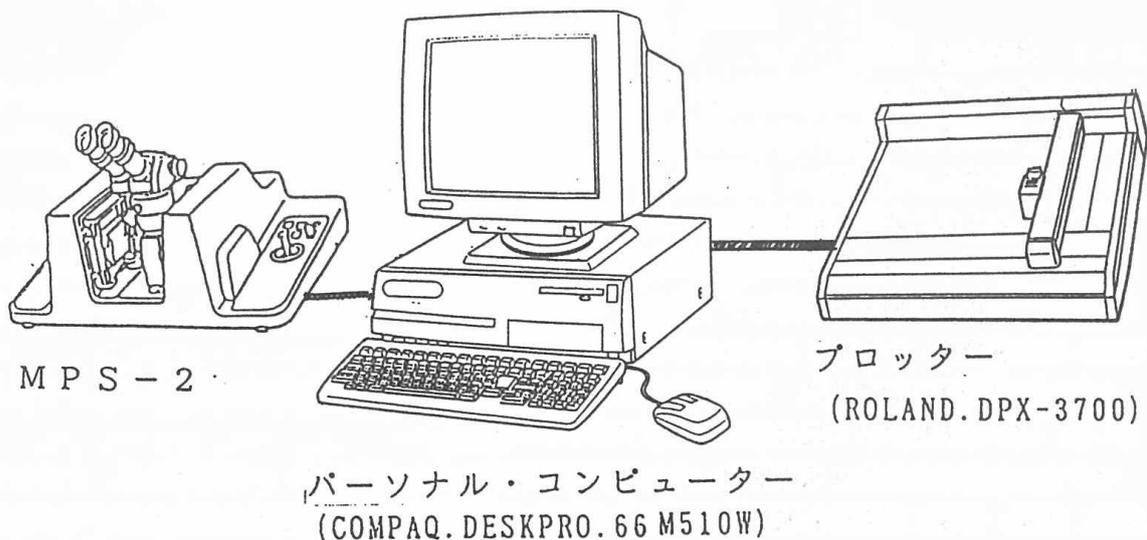
図-1 システム概要図

MPSに連動させたシステムは、CPUとして COMPAC DESKPRO 66M510、XYプロッタとして、ROLAND DPX-3700 (A1対応フラットベット型) からなる。図-1にシステムの概要図を示す。

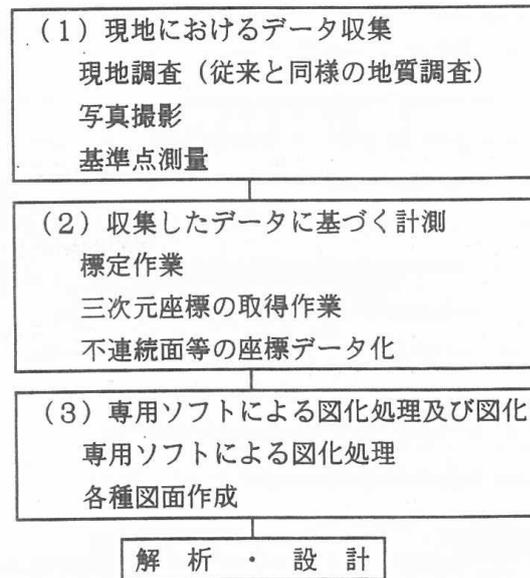
図-2 MPSを用いた斜面調査の流れ

図-2にMPSを用いた斜面調査の流れを示した。

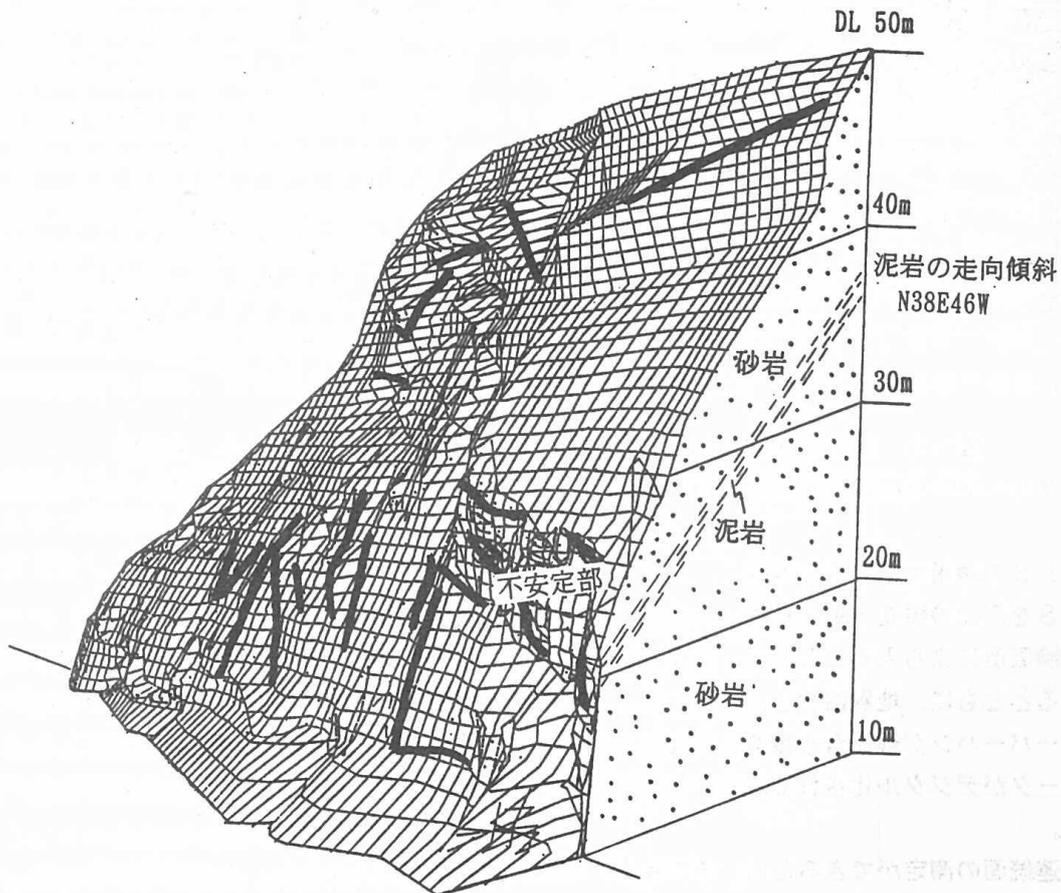
図-3 MPSで作成した鳥瞰図(1グリッド1m間隔)

本斜面は、新第三系の堆積岩からなり、高さ30m以上、斜面勾配40~50°で一部オーバーハングしている。斜面には、2~10m間隔で開口した高角度節理と流れ盤を示す層理が認められる。これらの不連続面に囲まれた部分は岩塊状をなし不安定化している。これらの不安定部の規模と正確な位置を求めるためにMPSを用いた。MPSで作成した鳥瞰図に地質情報を加味したものを図-3に示した。更に、鳥瞰図、断面図及び平面図をもとに不安定部の規模の計測を実施した。

太い実線はクラック

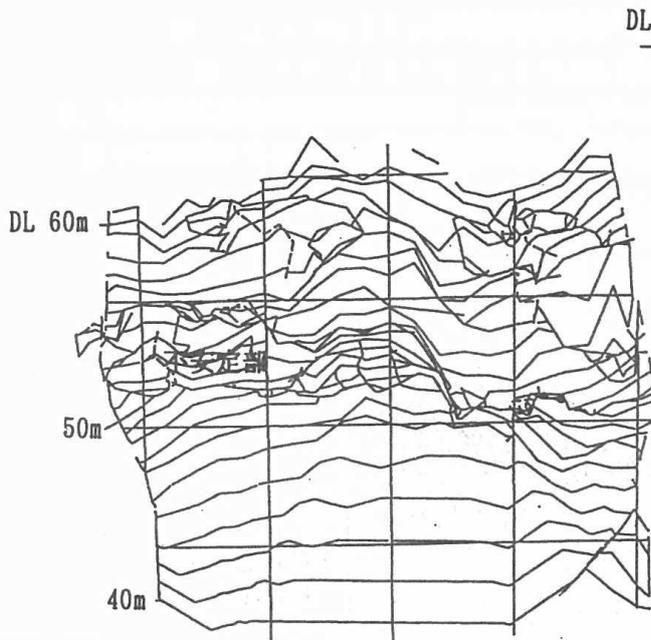
図-4 疑似平面図

本斜面は、新第三系の凝灰岩よりなり、斜面の規模は、高さ約25mで、勾配50~70°である。また、斜面中腹部は、一部オーバーハングしている。斜面には流れ盤節理と高角度節理が発達し、これらの節理に境された部分がオーバーハング部を中心に不安定化し、一部岩塊が落下している。MPSによる調査・解析を実施し、不安定部の計測を行い、対策工法検討上の資料とした。図-4に疑似平面図を示し、図-5に地質情報を加えた鳥瞰図を示す。

(1グリッド5m間隔、等高線1m間隔)

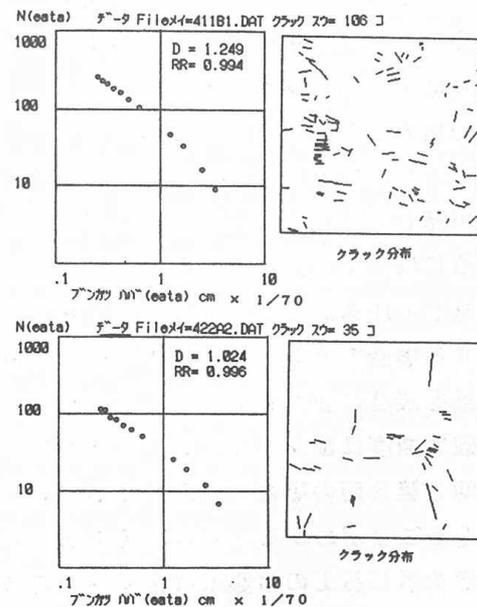
図1 花崗岩中のマイクロクラックのフラクタル解析結果の例

ランダムかつ離散的な線状構造の分布(配向)に関する次元としては、周知のようにいわゆるBox Counting法¹⁾がある。鉱物粒子の形状の次元 D_a を求めた²⁾薄片のほぼ同一領域内(約2.9mm四方)の粒内クラックの分布をこの方法で求めた。これをここでは”配向の次元”と称することにする。結果の一例を図1に示す。同図から明かなようにその分布は各面ともフラクタル的であることがわかる。次元とともにマイクロクラックの薄片内平均個数等の各量を測定しその結果を表1に示す。この表1の結果より、第1面(いわゆる”石目”で云うところの一番割れやすい”R面”)をここでは第1面と称し、以下第2、第3とする)が最も次元が大きく、第3面が最も小さく1より小さくなっている。

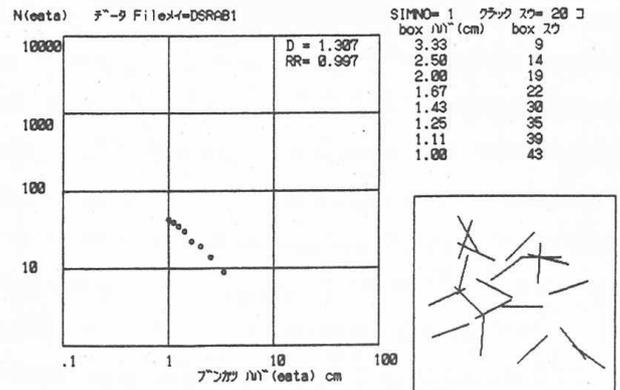
図2 クラック発生シミュレーションの例

元の意義をより明かにする目的でシミュレーションを試みた。図2は測定正方領域一辺の5分の1の等長クラックをランダムに100個まで発生させて逐次そのフラクタル次元を求めた例である。図3はこのようにして求めたのクラック総長さ(Lc)と配向の次元Dの関係を示したものである。同図からわかるように発生クラック総長さとは次元Dはほぼ勾配の異なる2本の直線上にあることがわかる。勾配が異なるのは、発生数が増加するとクラック同士が重複する確率が増加しクラック数(長さ)の増加とカウントされるboxの数の増加が必ずしも比例しないためである。この図を用いると次元Dが与えられればクラックの総長さを知ることができ、またその逆も可能である。また、第3面のようにDが1より小さくなる理由は図3によればクラック総長さLcが領域長Bの約2倍以下の場合生じることを示している。

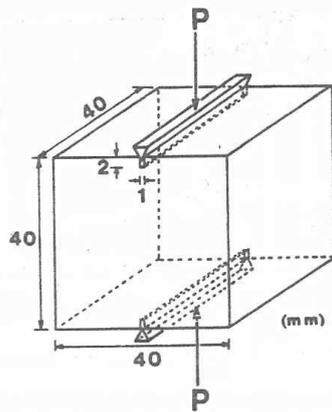
図5 クサビ割裂試験片の寸法諸元

とする、この面に平行な圧裂破壊面の強度を求めた結果はむしろ最大値を示した。そこで、ここで認識している各面の石目を再度チェックする意味も含めてクサビを用いた割裂（コンクリート工学の分野では、前述の圧裂試験をこう呼んでいてまぎらわしいが）強度を求めた。すなわち、図5に示すように、約4 cm立方の試験片の両側中央に幅約1 mm、深さ2 mmのノッチを与え、断面角度45°の鋼製棒（歯）をこのノッチに両側から当てがって破壊荷重を求めた。その結果を表3に示す。これから明かなように、第2から第1面に平行な方向に割裂した場合、すなわち、いわゆる”一番（第1面）”が最弱であることがわかる。同じ第1面を作る場合でも第3面方向からのそれは大きい。また、最強とされる第3面は圧入する各面（第1、第2面）とも他の条件によるどの値より大きく、したがって面内平均でも最強を示し最弱の第1面の約20パーセントも大きくなっていることがわかる。したがって、これらの結果は石工の常識と全く良く対応していることを示すものである。

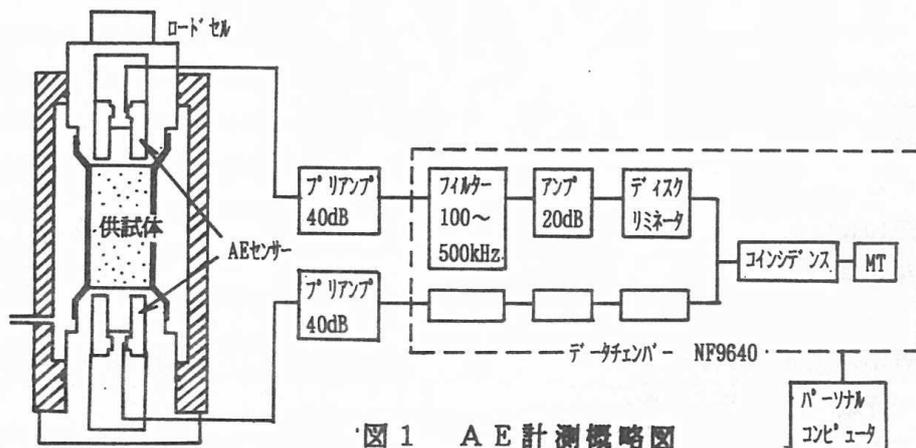
図1 A E計測概略図

A E計測システムの概略を図1に示す。A Eは試験片の上下加圧盤内に2個ずつ設置したA Eセンサー(共振周波数140kHz)により計測した。試験片上下に設置したセンサーのA E信号到達時間差を用いて，端面付近より発生するA Eを除去して計測を行った。

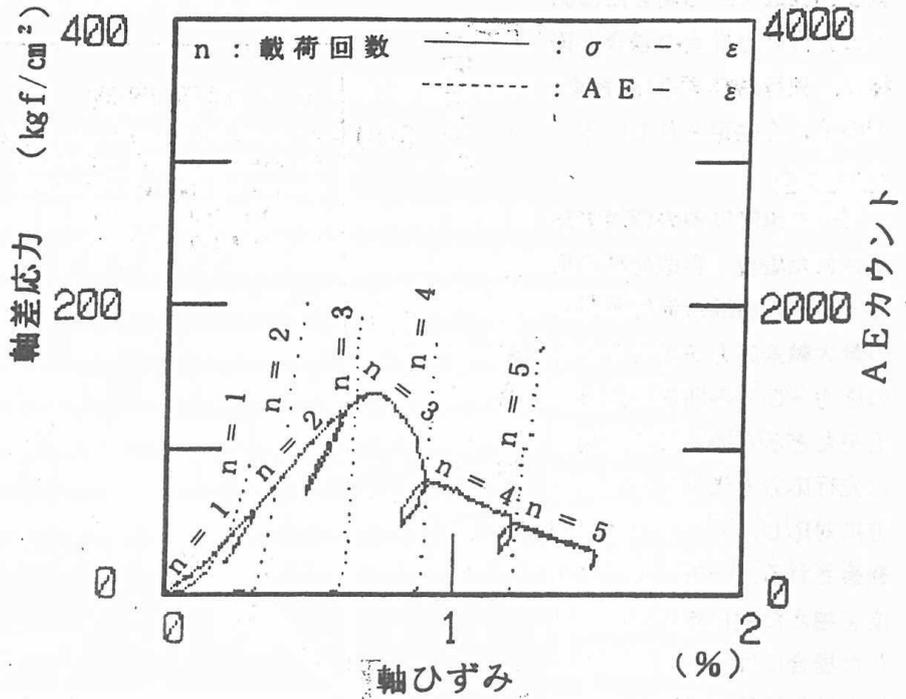
図4 応力-ひずみ曲線とAEトータルカウント-ひずみ曲線
(一軸圧縮試験)

一軸圧縮試験における計測結果を図4に示す。応力-ひずみ曲線は繰り返し载荷4回目のひずみ約0.7%においてピーク強度を示し、その後、急激な応力低下を示している。A Eの発生傾向は、側圧10kgf/cm²の場合と同様の結果が得られた。

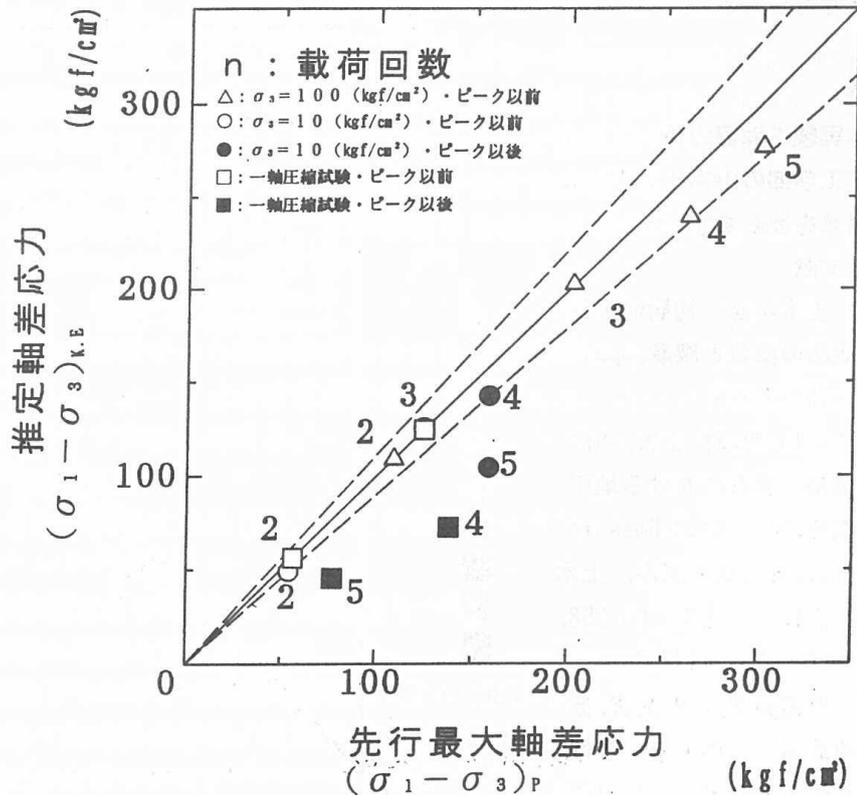
図5 推定軸差応力と先行最大軸差応力の関係図

図5に示す。図中の番号nは繰り返し载荷n回目を表し、点線の区間は推定誤差10%の範囲を示している。側圧10kgf/cm²の場合、ピーク強度以前の再载荷(n=2,3)においては精度よく先行軸差応力が推定されている。ひずみ軟化域での繰り返し载荷(n=4回目以降)においては、推定値は10~34%過小評価しており、先行軸差応力の推定は不可能である。一方、側圧100kgf/cm²の場合には今回の実験で行った先行応力レベルの範囲(100~300kgf/cm²)でよく一致している。推定誤差は10%以内にあり高応力レベルにおいてもカイザー効果が認められた。一軸圧縮試験の場合は側圧10kgf/cm²の場合と同様に、ピーク強度以前においては推定が可能だが、ピーク強度以後においては推定不可能である。

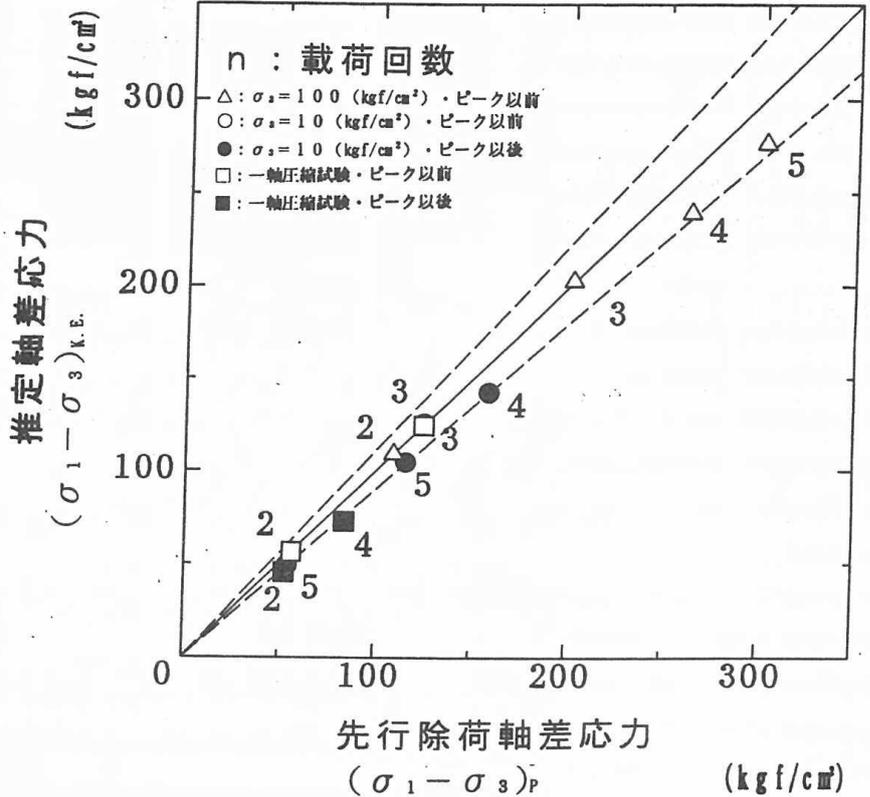
図6 推定軸差応力と先行除荷軸差応力の関係図

ひずみ軟化を示すレベルでのAE発生傾向は、先行载荷の除荷時のひずみ(最大ひずみ)とその時の応力(除荷時の軸差応力)に対応しているようである。AEカウントの急増点から推定した先行载荷の除荷時の軸差応力と、最大ひずみの推定結果を図6、7に示す。図6よりひずみ軟化域においても(n=2,3)10%以内で除荷時の軸差応力が推定されていることがわかる。また、図7の最大ひずみの推定結果は、側圧10kgf/cm²、一軸圧縮の場合、推定値は直線上にあり、ピーク強度以降のひずみ軟化域の繰り返しにおいても精度よく推定されている。

側圧100kgf/cm²の場合には図6の先行応力推定の場合と同様に、先行軸ひずみ1.5%まで精度よく推定されている。

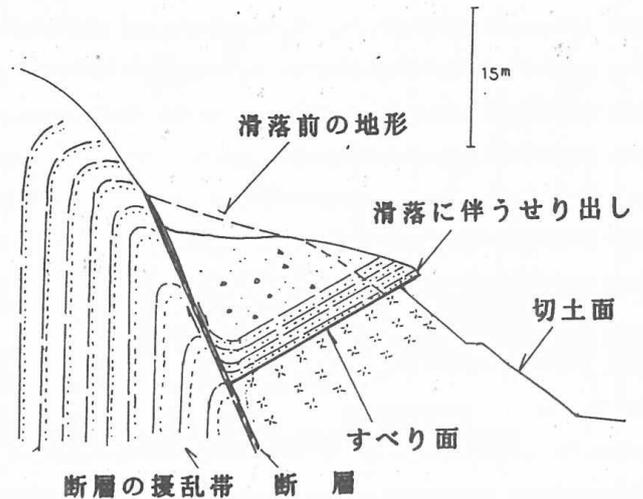
図-1 Bブロック概念図

当ブロックは立谷沢断層に伴う擾乱部の東端付近に位置しており、断層面がすべり面の一部になっているものである（図-1）。山腹斜面途中に、馬蹄形を呈する小規模な平坦面～緩傾斜面が存在しているものの、硬質頁岩の地層面とのり面とは受け盤を形成しており、滑落する危険性は小さいように見えた。工事は地すべりの側方部分を切土することになり、切土後、断層面と地層面をすべり面として（深度は15m）、のり面と斜交する方向に滑動した。

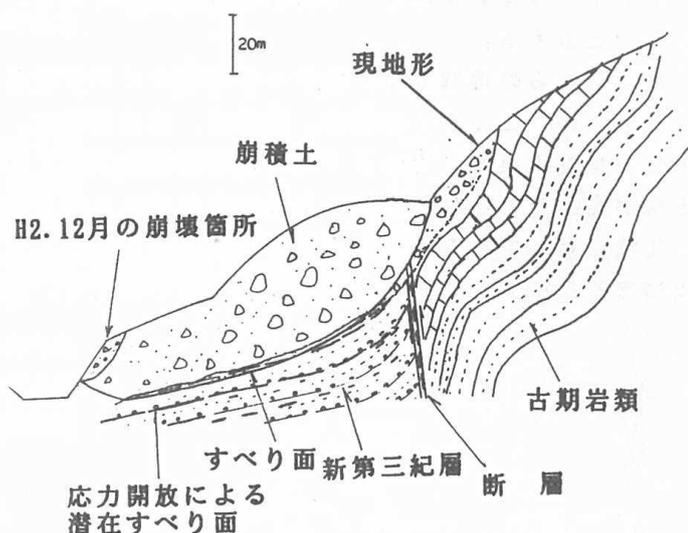
図-2 地すべり状況概念図

平成2年12月の集中豪雨（総降雨量100mm）に伴って、末端斜面が崩壊した。その直後に押え盛土、水抜ボーリングを行った結果、一応、安定した状態になった。しかし平成3年6月に、斜面の末端部で圧縮・隆起現象が顕著に表れた。

崩壊箇所背後の斜面では頭部の滑落崖は明瞭ではないが、山頂面の直下に遷緩線が存在し、その下方は緩い斜面になっている遷緩線に沿って直径数mの凹地が分布している。また、崩壊斜面では、新第三紀層の上に、層厚30m以上の崩積土が堆積しており、その境界は粘土化しており、山側に傾斜している。このような地形・地質状況から、一連の地盤変状は地すべりによるものとして調査した。

しかも、この程度の降雨はこれまでもあった。それにも係わらず、今になって末端部に変状が表れたのは、厚い崩積土が“キャップロック”として働くとともに、過剰な頭部載荷重、地下水の貯留層にもなっており、岩盤の劣化を促進しているためと考えられる。

・末端部に変状が表れてから、地すべりの側方部に亀裂が形成されるまで約1年かかっている（平成2年12月に斜面が崩壊し、平成3年11月に頭部の側方部に亀裂が発生）。これは、角礫・岩塊（最大礫径約3m）を主体とする移動土塊の土質特性と、その層厚が大きいことによると考えられる。
