第 4 回 研 究 発 表 会

講 演 集

日 本 応 用 地 質 学 会
東 北 支 部

日本応用地質学会東北支部 第4回研究発表会

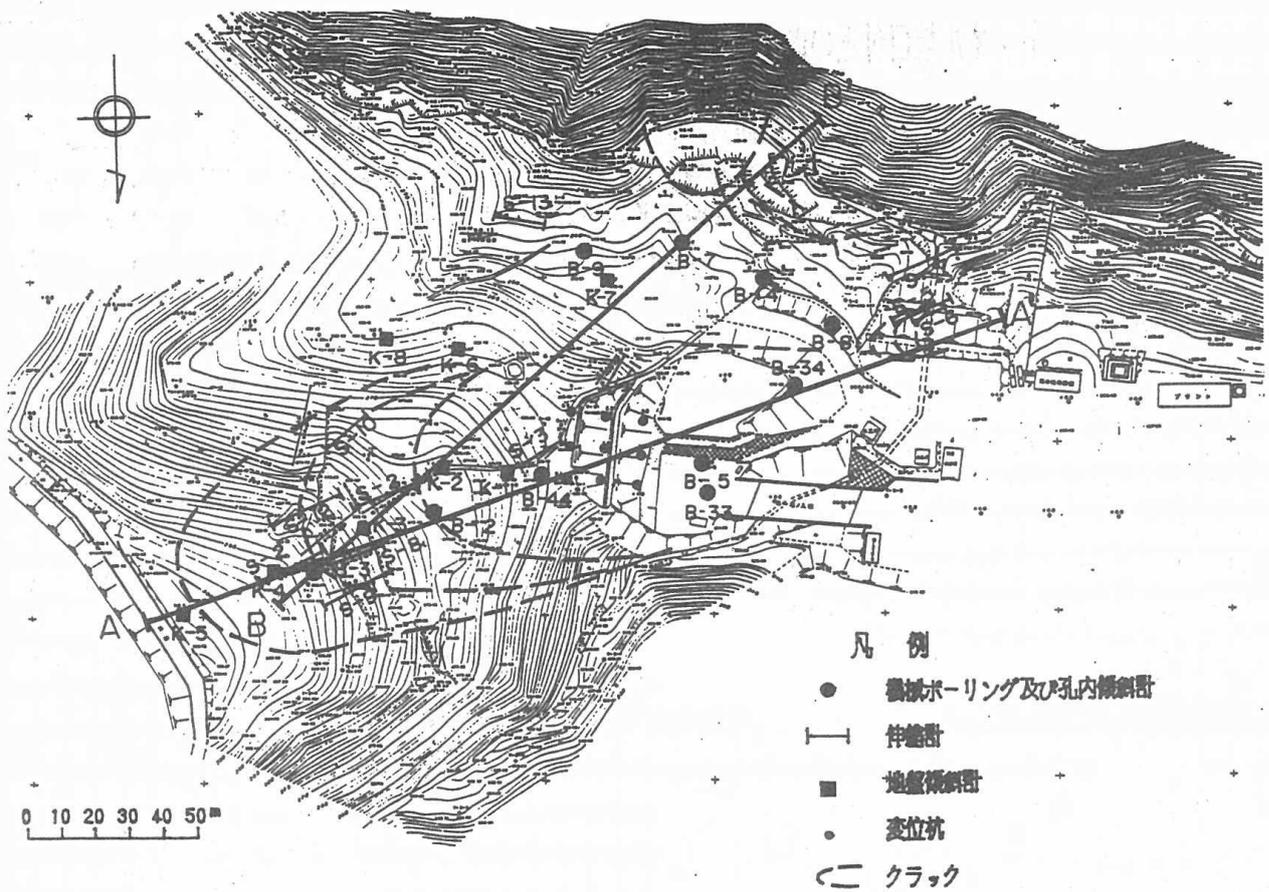
図 2 調査地点位置図

当該トンネルは、ほぼ南北に延びる標高380~395mの尾根からなる山地を、ほぼ東西に貫く形で計画されている。トンネルの東側は斜面傾斜 $25^{\circ} \sim 30^{\circ}$ 程度のやや急峻な地形を呈し、標高391mの尾根を挟み、西側は斜面傾斜 $10^{\circ} \sim 20^{\circ}$ 程度の緩やかな地形を呈している。これは地質構造を反映した「ケスタ地形」と呼ばれるもので、地層が西側に傾斜しているために層理面に沿って侵食を受け、その結果東側は急傾斜、西側は緩傾斜となったものである。

応じて観測項目、箇所数を増減し、地すべり挙動の把握に努めた。この動態観測一覧表を表・1、動態観測位置平面図を図・2、動態観測結果の一部を図・3に示す。
