日本応用地質学会 東北支部

第 11 回研究発表会講演集

「地質の事前予測による安全で効率的なトンネル施工について」
 ～長尺穿孔による前方探査に基づく地質の予測とその結果に基づく
 施工方法の推定について～

変状トンネルの調査・診断事例

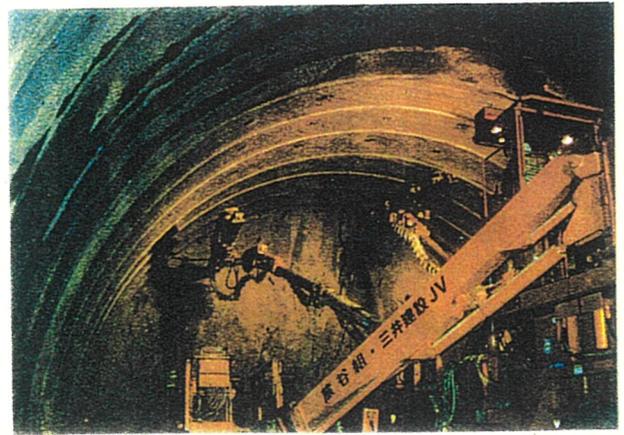
写真—1 穿孔状況

・穿孔

発破の掘削に伴う爆薬装填用の孔を穿孔の機械（油圧ドリルジャンボ）にて行う。

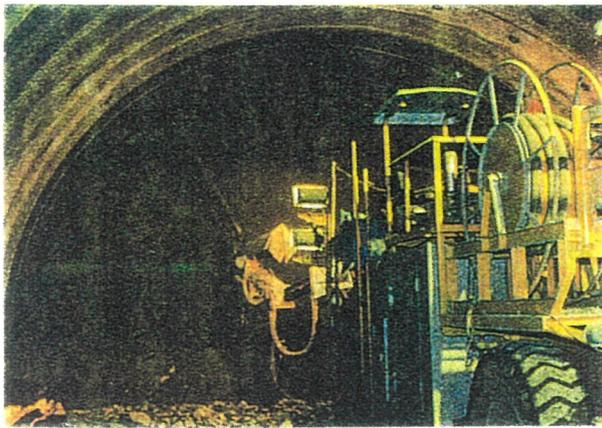
写真—2 コンクリートの吹付状況

・一次吹付コンクリート

地山を吹付コンクリートで覆い、風化を防止し、安定させる。

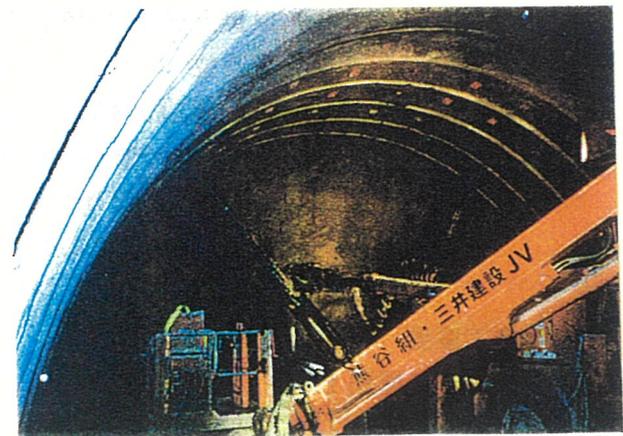
写真—3 ロックボルトの施工状況

・ロックボルト

ロックボルトを岩盤に打ち込みトンネルを安定させる。

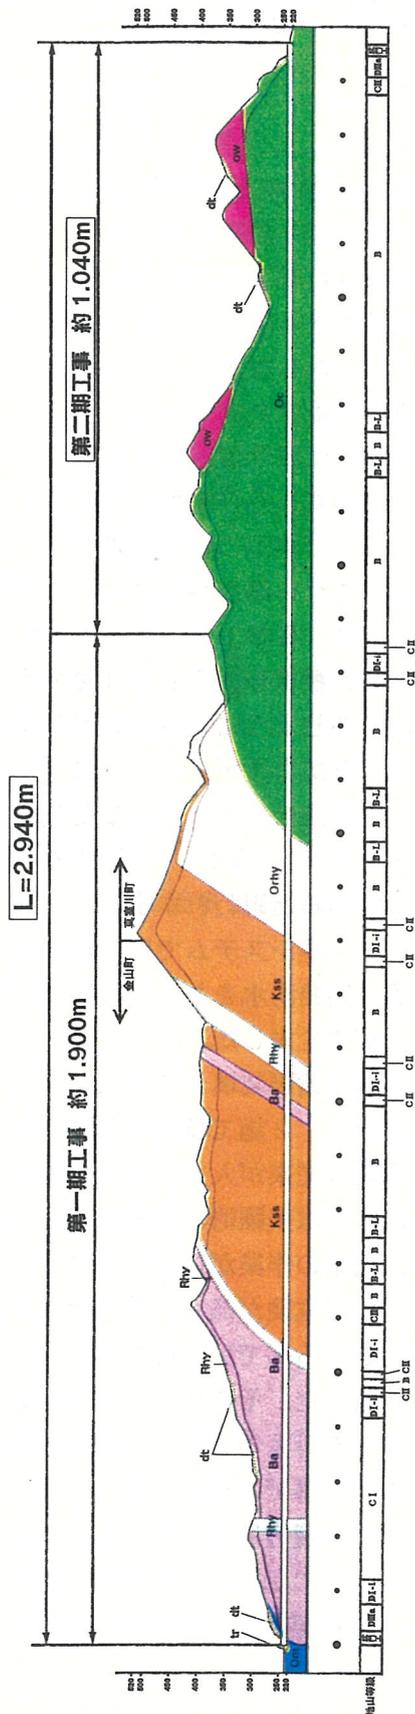
図・2 新主寝坂トンネルの地質縦断図

新主寝坂トンネルを構成する地質は、新第三紀中新世堆積岩の泥岩、砂岩などの堆積岩に玄武岩や流紋岩の火山岩が貫入した複雑な地質であり、凝灰岩や凝灰角礫岩が主たる岩種となっています。玄武岩や流紋岩は比較的新しい地層の亀裂の多い貫入岩であり、強度に多少のバラツキ（標準偏差）が見られるが、孔荒れの影響もあることが認められています。図・2に新主寝坂トンネルの地質縦断図を示します。

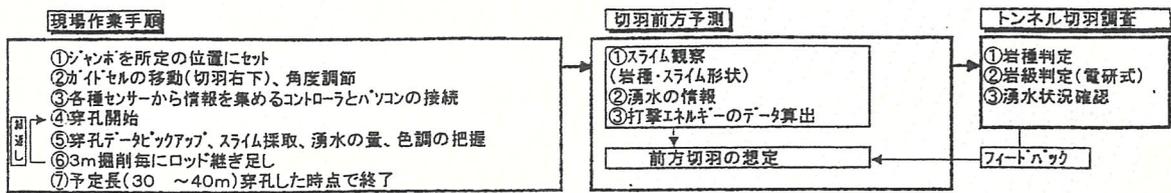
図・3 切羽前方予測フロー

ここでは、切羽前方予測フロー（図-3参照）にならない、岩種・岩級等を総合的に評価します。

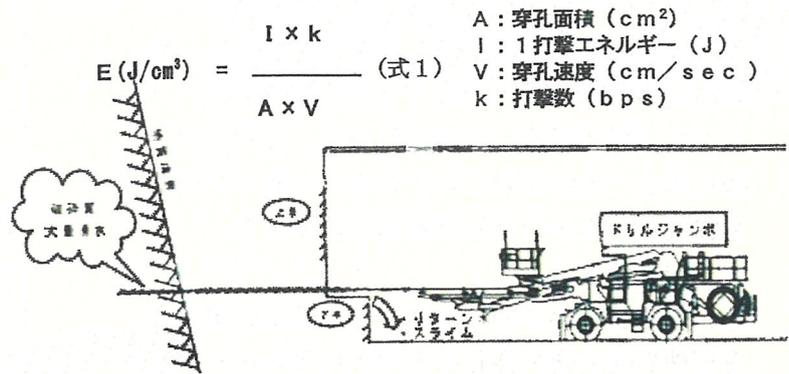
図・4 穿孔状況概要図

切羽前方の地質を予測する為、打撃エネルギーとその標準偏差を用います。打撃エネルギーは、削岩機の打撃数と打撃時の負荷を考慮し、式1の定数と定義しました（図・4参照）。

$$E (\text{J/cm}^3) = \frac{l \times k}{A \times V} \quad (\text{式1})$$

A: 穿孔面積 (cm²)
 l: 1打撃エネルギー (J)
 V: 穿孔速度 (cm/sec)
 k: 打撃数 (bps)

長尺穿孔システムは、油圧ドリルジャンボのドリフタ（HD190相当）に3mロッドを穿孔毎に継ぎ足し、L=30~40m（約1週間の掘進長）の前方を探査します。

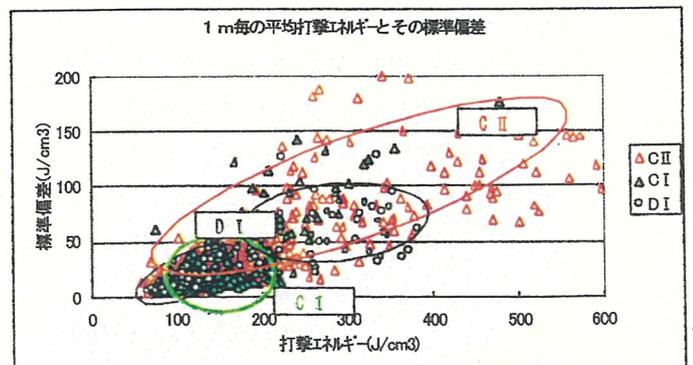
図・5 標準偏差と平均打撃エネルギーとの関係

この為、打撃エネルギーに加え、その標準偏差を用いて評価することを試みました。図・5に、標準偏差と打撃エネルギーの関係を示します。岩区分(C_{II}, C_I, D_I)ごとに楕円で囲むように一定の相関が認められました。

一般に、地山の岩の状態が良ければ、式1の穿孔速度が遅くなり、打撃エネルギーの平均値は大きくなると考えられます。しかしながら、貫入岩の影響を受けた安定しない地山の場合は標準偏差が大きくなり、必ずしも打撃エネルギーの大小で地山の岩の状態を評価できない場合があります。

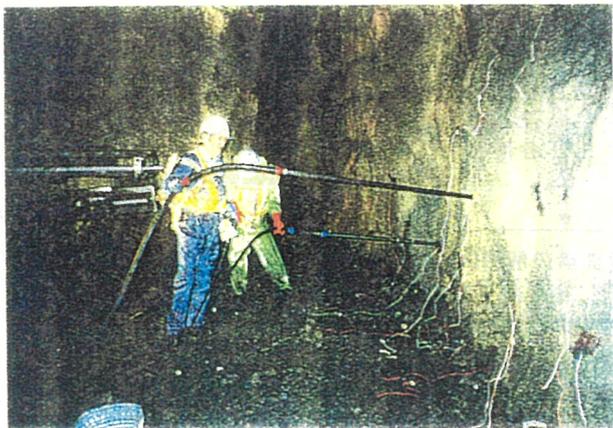
写真一4 遠方装薬システムによる装薬状況

写真-4に示すように切羽の面に対し、1. 5 m程度の離れで施工可能となり、切羽直上の小崩落が発生した場合、岩の直撃が回避可能となり作業員の安全性が飛躍的に向上す

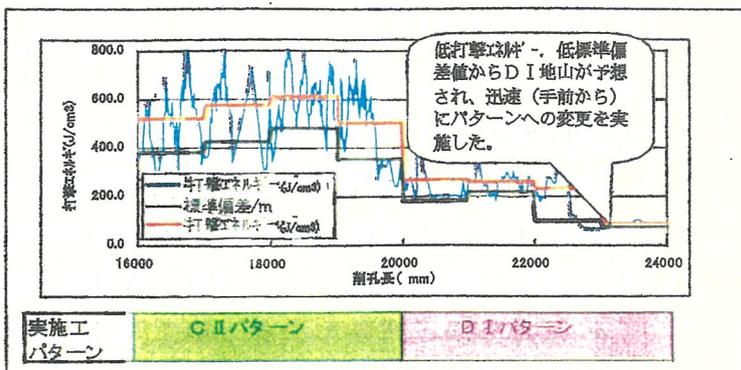
図・6 支保パターンの変更の例示

平均打撃エネルギーの大小にプラスし標準偏差に配慮したことで、前方の地山の状況を推定し、地山モードに一致した支保パターンの変更を迅速に行うことが可能となりました(図・6参照)。なお、支保パターンの変更を迅速に行うことは、掘削のコスト縮減にも寄与していると思われます。

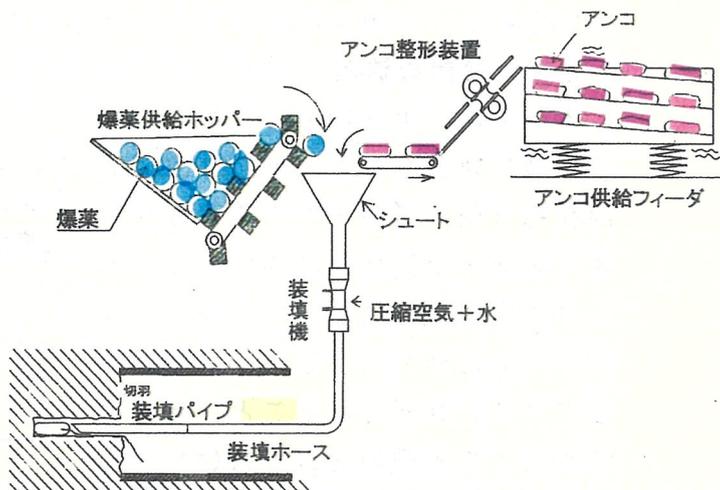
図・7 遠隔装填システム概念図

爆薬遠隔システムは爆薬供給ホッパー、アンコ整形装置、装填機などの各装置を組み込んだシステム本体と装填ホース、装填パイプ、手元スイッチとこれらを制御するコンピュータから成っています（図・7参照）。

本システムにより、装填作業を切羽から離れて行うことが可能となり作業の安全性が向上、さらに手作業に比べて爆薬、タンピング材の密充填が可能となり装填効率及び発破効果が向上しました。

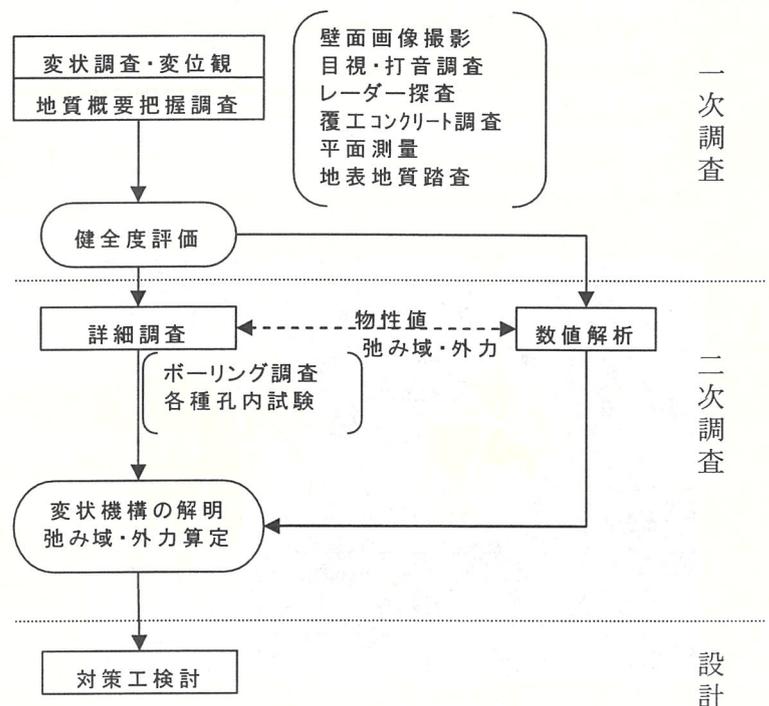
図 1 調査・検討のながれ

そこで、図 1 に示すような流れで調査・検討を進めた。1 次調査では、トンネル変状調査・変位観測により、トンネル健全度を定量的に評価して変状箇所(要対策箇所)を抽出し、あわせて地質概要把握調査により、基本的な地山条件を確認した。2 次調査では、変状の顕著な(要対策)箇所について詳細調査および数値解析を実施し、変状機構・緩み領域・作用外力を高精度で把握することにより、標準設計・類似設計に則った経験的な対策では無く、より合理的・経済的な対策工検討を目指すものとした。(なお、対策工検討・設計の詳細については別途発表の機会を待つこととし、ここでは割愛する。)

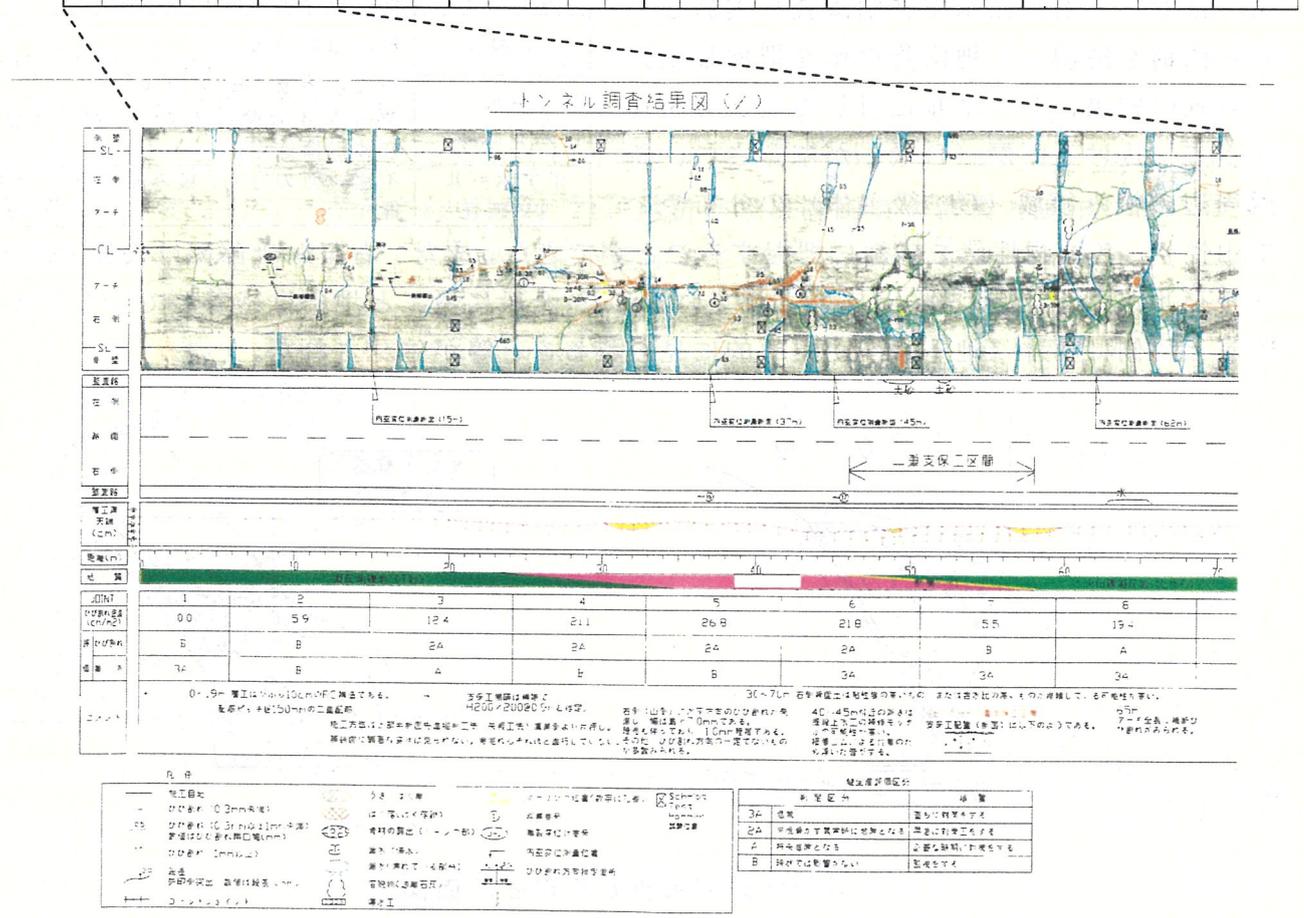
図 2 トンネル総合評価図(一部)

その結果、変状（ひび割れ・湧水）は T.D.20~77.5m に集中していること、右アーチ肩部に水平ひび割れが特徴的に発達することが確認された。特に、T.D.47~58m は二重支保工となっており、難工事区間であったことが示唆された。なお、空洞は極一部（全長の4%）にしか見られないこと、覆工厚・コンクリート強度とも充分であることより、覆工の品質不良や裏込め不足などが変状の原因である可能性は低いと判断した。

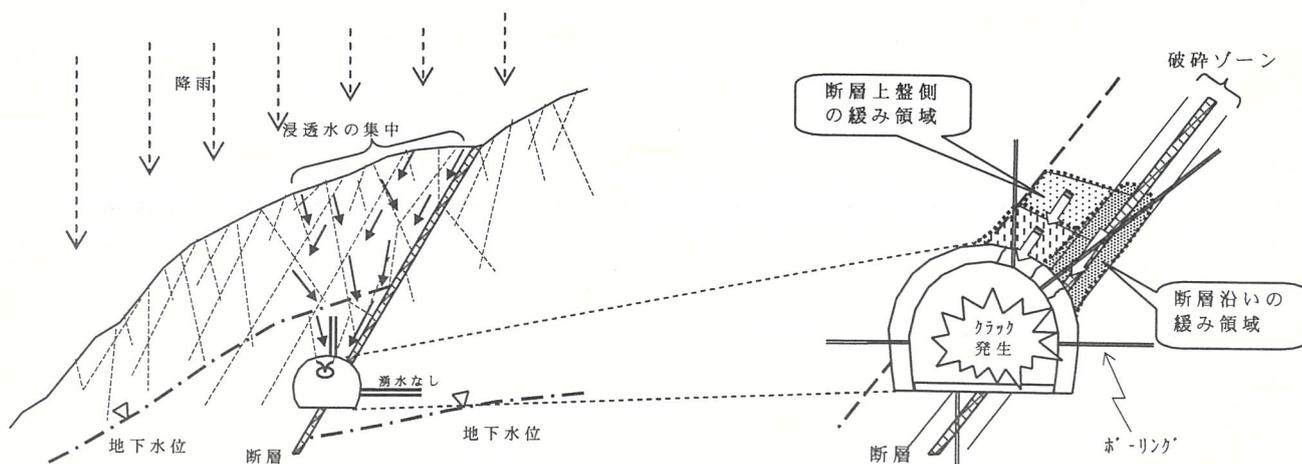
図4 詳細調査結果模式断面図

調査の結果、トンネルに対して右上方から左下方に抜ける断層（D級）が確認され、断層周辺の緩み領域（CL級主体）の分布や、地山性状・各種物性値を詳細に把握することができた。また、右アーチ部には矢板・裏込めモルタルが厚く（40～50cm）施工されていること、全般に覆工と地山は密着していること、断層上盤側に湧水（地下水）が集中的に見られること等が確認された。

調査結果を総合すると、図4に示すように断層および断層周辺部の緩み岩盤により、トンネル右斜め上方から偏土圧が作用して覆工コンクリートに亀裂が生じているものと解釈された。また、断層（粘土化部）が遮水層として機能することにより、広範囲の地下浸透水が断層上盤側に帯水し、覆工の亀裂を通過してトンネル内に多量の漏水をもたらしている

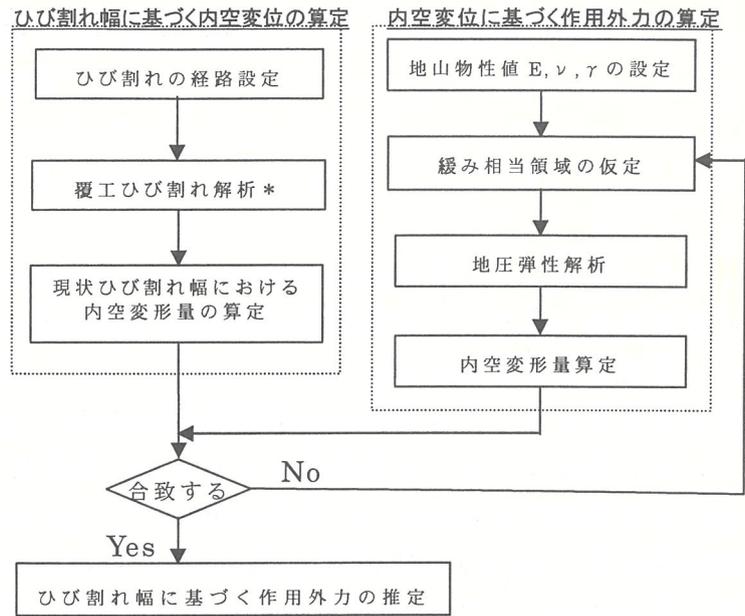
図 5 数値解析の流れ

変状メカニズムおよび作用外力・緩み領域の推定精度向上を図り、対策工設計の合理化に反映させることを目的とし、数値解析技術（覆工ひび割れ解析*・弾性解析）による作用外力の定量評価を行った。覆工のひび割れ変状からトンネル作用外力を算定するまでの流れを右に示す。

解析断面は、最も変状の顕著な T.D.40m 付近（右アーチ部に開口幅 7mm の亀裂が存在）とした。

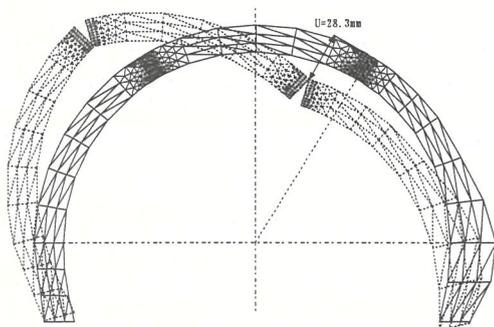
図 6 ひび割れ解析図(幅 7mm 時の変形)

ひび割れ解析の結果、右上方からの偏圧により幅 7mm の亀裂が生じた時点でトンネル中心方向に約 28mm の変位量が発生していることが分かった（図 6）。そして、自重による弾性解析の結果、ひび割れ解析で得られた変形量を生じさせるためには、高さ 9m の緩み領域が必要であると算定された（図 7）。解析結果は詳細調査結果と調和しており、高精度かつ定量的な緩み領域・作用外力を把握することができたものと評価される。

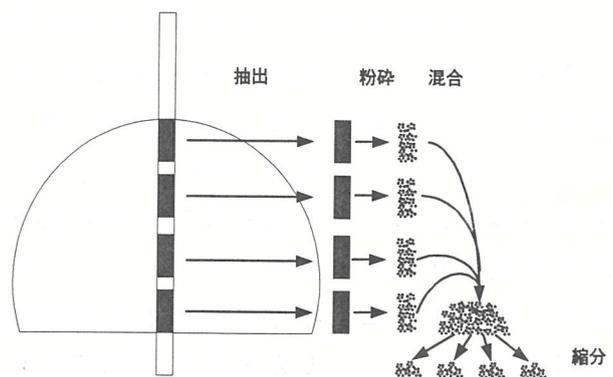
図.2 コア試料を用いた調査例

一方で、建設発生土の場合、切土やトンネル掘削により発生する土や岩石が対象であることから、グリッドを設定して表層土壌を採取する方法では評価できないことが多い。このため、通常は調査ボーリングのコア試料を用いて、掘削対象となる深度のコア試料を用いて試験を行うことで有害性の評価を行うことが多い。図.2 に示した調査例では、トンネルの掘削発生土を切羽単位で評価するために、ボーリングコアのうち掘削断面に該当する範囲から一定間隔でコアを抽出し、それらを粉碎・混合・縮分して 1 断面あたりの試料として試験を行い、有害性の評価を行っている。これは、建設発生土について処理を考える場合、実質的には区間ごと、あるいは 1 回（1 日）の掘削ごとといった単位での評価及び処理となることから、上記のようなサンプリングの工夫を行ったものである。

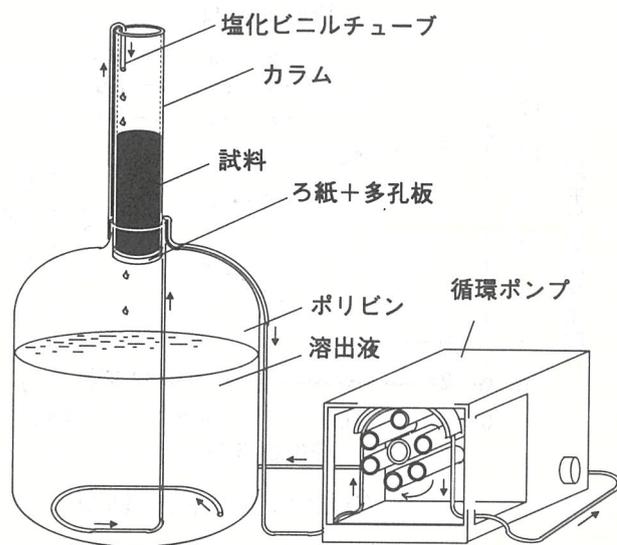
図.3 カラム溶出試験装置概念図

その一例として、カラム通水による溶出試験を紹介する(福田,平野(1977))⁵⁾。これは、粉碎試料を図.3に示すようなアクリル製のカラムに充填し、溶媒を降雨に見立てて散布するという試験方法である。実際の試験事例では、試料は粒度を0.5~5mmに調整し、1kgをカラムに充填した。溶媒は、先に述べた自然界でのバクテリアの作用を再現するため、硝酸カルシウム、塩化カリウム等の栄養源を添加した蒸留水を硫酸でpH=6.1~6.2(降雨のpH)に調整したものをを用いた。また、バクテリアは市販の鉄酸化バクテリア

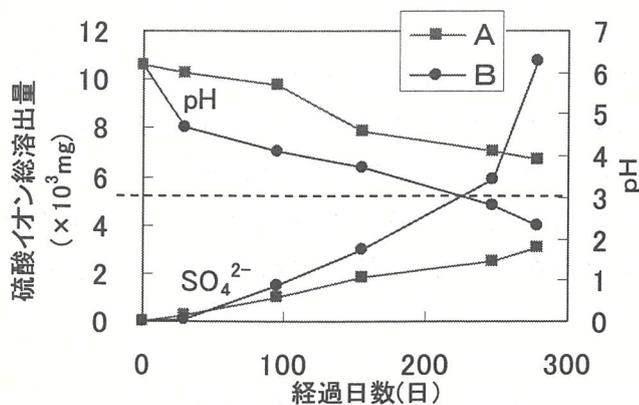
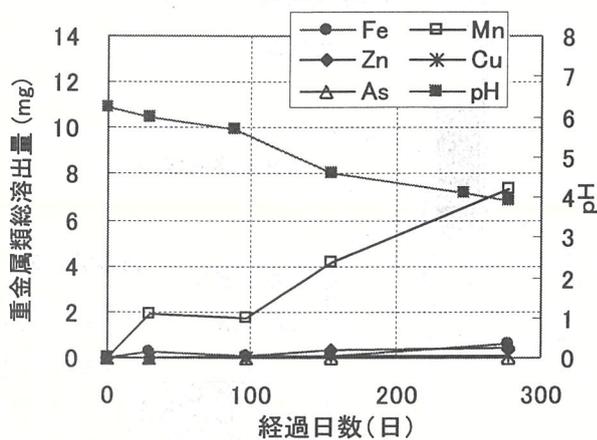
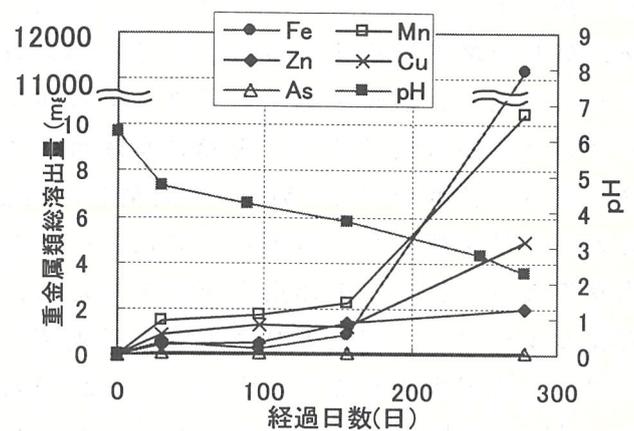
図.4 バクテリアを添加したカラム溶出試験結果

このカラム試験の結果の一例を図.4に示す。この例では、硫黄含有量の多いBでは硫酸イオンが約240日目以降急激に増加したほか、鉄、マンガソ、銅が150日目以降大きな増加を示した。一方、Aではマンガソが直線的に増加したものの、それ以外にはBのような変化は

認められなかった。この試験で添加したバクテリアはpH3付近で活動が活発になることから、Bは約240日目以降バクテリアが活発となる環境になっており、その作用により硫酸イオンや重金属類の溶出量が増加したことがわかる。

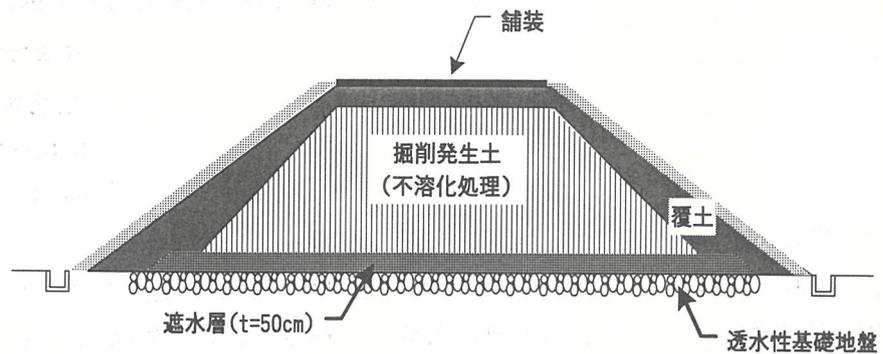
図.5 盛土内封じ込め処理概念図

- ① 掘削発生土は不溶化処理を施し、地震などで万一遮水層が損傷を受けた場合でも重金属が容易に溶出しないようにする。

- ② 掘削発生土の表面は50cm以上の覆土またはアスファルト舗装等により、降雨等の浸透を防止するとともに、空気との接触を遮断して酸化防止を図る。
- ③ 地山との境界は遮水層または遮水シートにより、地下への溶出水の浸出を防止する。

なお、溶出量基準を超過した掘削発生土は地下水に影響を及ぼす可能性があるため、年4回程度の地下水モニタリングを行い、措置が万全であることを確認することが望ましい。

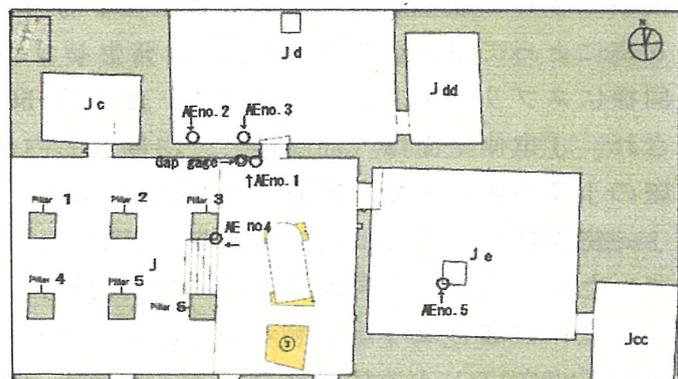
図3 AEセンサー、変位計配置図

変形や微小破壊を伴う変形が現在も生じているかは、壁面の描かれた石膏部位の安定性にも関わる問題である。現場は作業のための照明と換気のための電源が外部仮設された発電機によって供給されるが、作業の終了する午後にはA Eや変位計測のための電源は期待できない。そこで開発中のA Eカウント装置（乾電池で約6か月間駆動・記録可能）設置する事とした。明らかに不安定に見えるJ e室柱（AEno.5）とJ室の no.3の柱（AEno.4）にそれぞれ1個、損傷の激しいJ室北壁のJ室側に1個（AEno.1）、その反対側すなわちJ d室南壁に2箇所（AEno.2とAEno.3）設置した（図3）。また、高感度変位計（Gap gage）を1台J室北壁のA E NO.1の近くの開口亀裂を挟んで設置した。

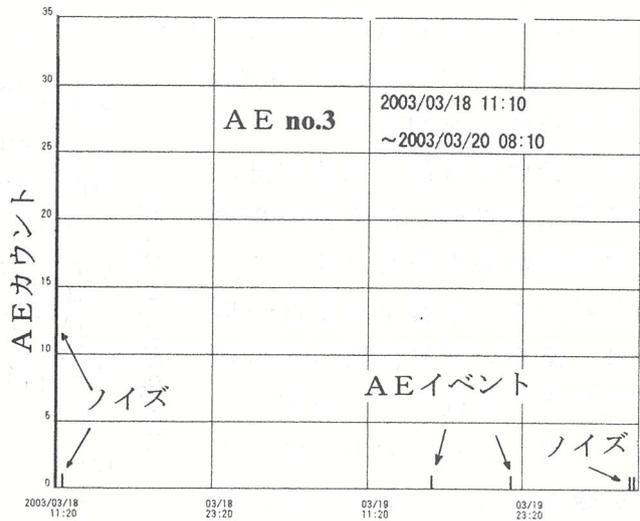
図4 A E計測結果の例（A E no.3, J d室南壁）

（1）A Eの計測結果：平成15年3月中旬に設置し、4月下旬に再訪したがこの間約40日余である。5ヶ所に設置したA Eの計測結果の1例を図4に示す。この例では多くの場合、時間帯で7時から14時にかけてA Eがカウントされている。現場は午前7時前後に現地監督官が王墓の鍵を開けることにより作業が始まる。発電機が発電を開始すると、王墓の各所に配置した照明やモーターに電源が一斉に入る。このような場合一般に電気的ショックでノイズとしてのA Eがカウントされる。また、13時頃その日の作業がすべて終了するとこの手順の逆で、すべての照明がOFFになるときに同様にノイズとしてのA Eの発生が認められることが判明した。その他、センサーの近くの壁面のクリーニング作業によっても発生している。したがって、この時間帯（7時から14時）のA Eをノイズとして無視することとした。表2 A E発生センサーno.・日時と数
このような整理を約43日間のデータについて行った結果を表2に示す。これから明らかなように、no.2, no.4とno.5は全くA Eがカウントされていない。no.3がトータル4カウント、no.1が1カウントであった。いずれも発生数は決して多くないが、互いに比較することにより次のことが言えよう。

2) 一方、J室とJ d室間の隔壁を挟んでほぼ対向している（A E no.1：J室側北壁表面、A E NO.3：J d室側南壁表面）2個のセンサーはA Eをカウントしている。また、同じJ d室側の南壁に約1.5 m離れたA E NO.2にはカウントが見られない。したがって、A Eの発生を見た付近において、微視破壊を伴う変形が現在も進行中である可能性が高いが、隔壁全体に及ぶまでには至っていないようである。なお、現地は金曜日が休業であり、このような場合上記のようなノイズは発生しないはずである。この意味で休業日のデータ

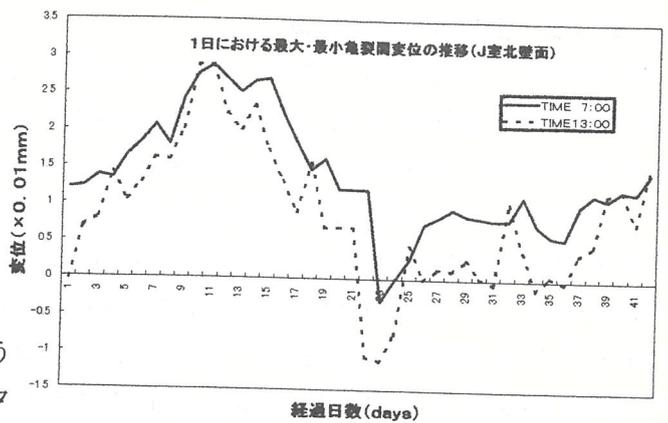
図5 J室北壁面亀裂間変位の挙動
実線：午前7時、破線13時

図5に設置初期のひずみを基準とした、毎日の午前7時と13時のひずみを変位に換算して示した。プラスは亀裂間の拡大を表す。これら二つの値は、一日単位で見ると午前7時における変位量が同日の13時の値まで変化することを表している。午前7時（実線）と13時（波線）が時々接近あるいはほぼ一致する現象が見受けられるが、これらは

休日と一致し作業による一時的な温度変化を壁面が受けず、温度がほぼ一定である。ことと、短期的には王墓内の温度が周囲の影響を受けにくいことである。全体的には、最大でも拡大変位は 3 / 100mm 程度で一方向に変位が増加するという傾向は認められず、初期値にもどることが観察される。しかし、拡大傾向が優勢であることは明らかである。また、20日～24日間で変位に周期性が認められるようである。

(2) 変位計の計測結果：変位計は高感度タイプを、J室北壁側において分離破壊して壁本体から反り返り気味の部分に設置した（写真4）。主として室内側に亀裂が開く成分を測定することとした。表面に設置した変位計は、温度変化に対応した岩盤の膨張・収縮の影響を一般に受ける。したがって、亀裂を挟まない場合は、温度の上昇によって引っ張りひずみ（変位）が、温度が下降する場合はその逆の圧縮ひずみが観察される。亀裂を挟んだ場合にはこれと反対の現象となる。得られた変位に関するデータを観察すると、1日において午前7時頃変位が最大値を示し

13時頃最小値を示すことがわかった。これは、毎日7時頃より作業が開始され電源供給による点灯や扇風機の使用、作業員などにより王墓内において温度の上昇がはじまり1日の全作業が終了する13時頃までこれが続くためと考えられる。すなわち、温度上昇による膨張によって前述したように亀裂の間隔が減少する。作業終了後現場が閉鎖されると内部の温度が次第に低下しこれによって亀裂は再度開きはじめ、翌日の作業開始時までこの傾向は継続する。

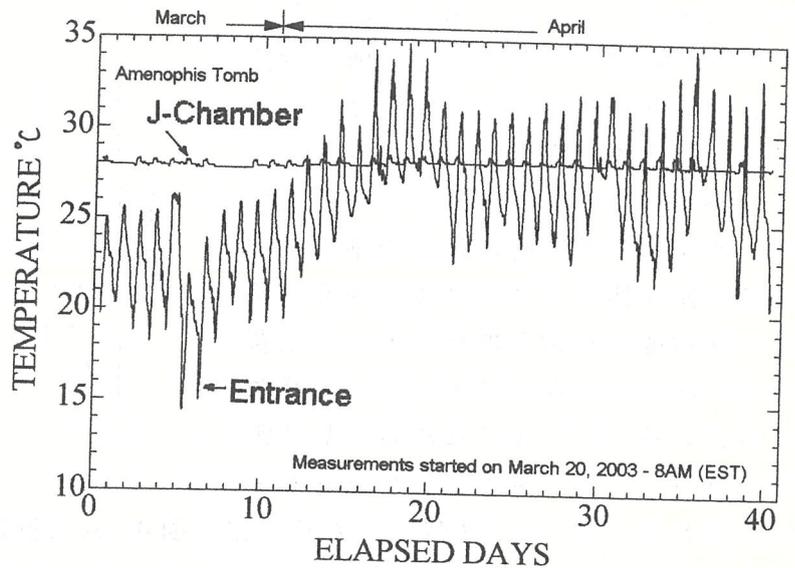
図6 入り口とJ室の気温の変化

(3) 温度観測の結果と変位の関係：王墓内の温度は、入り口、J室、Jd室、Je室など計6カ所に設置した。もっとも温度の変化の激しいものが、入り口(Entrance)、ほとんど変化しないものはJe室であった。湿度は12%から25%の範囲にあった。これらのうち、入口とJ室の温度の測定結果を図6に示す。変位計を設置したJ室は28度前後でほぼ一定しており、小刻みな上下は前述したように作業による温度変化で、これも約0.5度程度できわめて小さいことがわかる。一方、図7は日本における中・古生代の玄武岩質凝灰岩で、圧縮強度は王墓を構成するマール(石灰岩)の4～5倍程度あるが、類似の変位計による亀裂間変位と岩盤表面の温度との相関図の例である。前述したように、気温変化と変位の間には負の相関が明瞭である。これを用いて0.5°Cの温度変化による変位の変化量を試算すると、約0.34 mm/100を得る。一方、図5に示すようにJ室北壁の変位の変化はおよそ1 mm/100を示しており、少なくともこちらの方が数倍大きいことがわかる。したがって、図5における全体の変化の傾向は王墓内の局所的な温度変化では説明できず、どちらかという、図6に示す入口(Entrance)の温度と関係しているように見える。しかし、厳密にはその周期は一致しないようであり、変位の大きな変化の理由解明にめには、さらなるデータ収集が必要である。

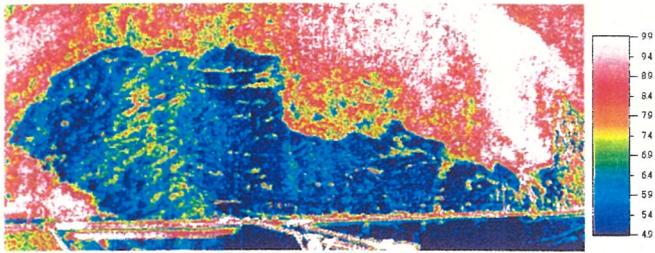
図-1. 「硬岩吹付のり面」温度差画像例

「硬岩のり面」：施工後約30年経過、高さ20~30m、ダム湖畔付替え道路、現況のり面平均勾配1:0.6。背後の地下水の浸出と凍結融解、地山表層の緩みによって形成されたとみられる法面中・下部の水平亀裂が特徴的である。地質は石英安山岩の貫入岩体から成る。数箇所空洞部と地山の風化変質が確認された。(図-1)

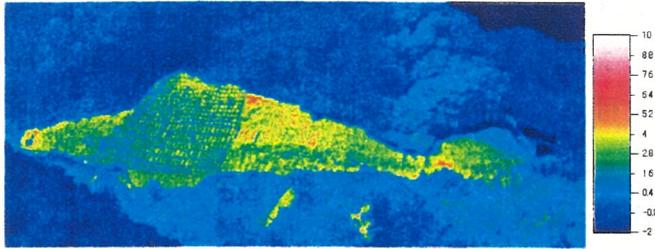
図-2. 「軟岩吹付のり面」温度差画像例

「軟岩のり面」：施工後約20年経過、高さ20~30m、奥羽山脈脊梁、高標高積雪寒冷地、現況のり面勾配は上部1:0.8~1.0、下部1:0.8~0.5。劣化や凍結融解によると考えられる亀甲状亀裂が発達するが、連続性の良い亀裂は見られない。地質は溶結凝灰岩(非溶結、弱溶結)から成る。明瞭な空洞は検出されず、地山の顕著な風化や軟質化が認められた。(図-2)

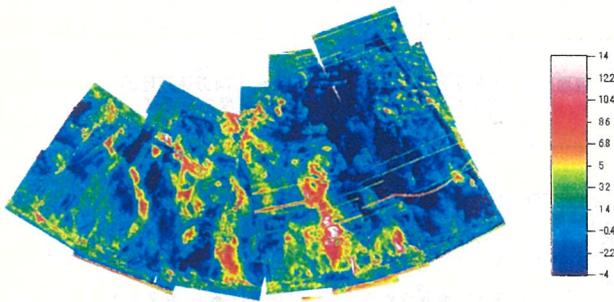
図-3. 「膨潤性岩吹付のり面」温度差画像例

「膨潤性岩のり面」：施工後約10年経過、高さ30m、平均のり面勾配1:0.6。地すべり地周辺に位置する。背後地山緩み帯の押出しによって中腹の亀裂が発達したものと推察され、のり面下端の側溝側壁の明瞭な押出しが発生している。地質はスメクタイトを多量に含有する新第三紀凝灰岩から構成される。横断方向に連続する明瞭な

空洞部（コア抜き掘削水が多量に流入）を検出した。（図-3）

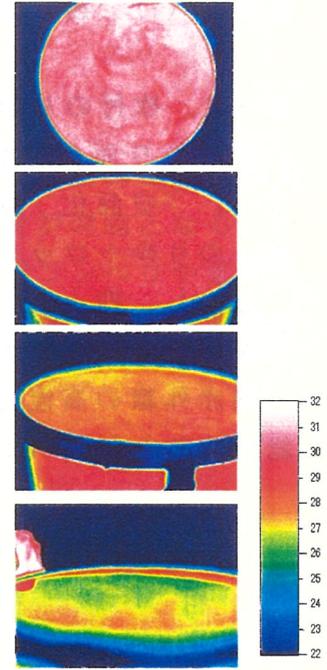
図5. 撮影角度と表示水温の関係

【撮影角度=90°】
 実測=31.0℃
 赤外線観測=29.6~30.9℃
 ●実測と赤外線観測で、ほぼ一致した水温が得られる。
 ※対流による渦模様は明瞭に観察できる。

【撮影角度=20°】
 実測=30.4℃
 赤外線観測=27.2~28.8℃
 ●赤外線観測の水温は、実測より1.6~3.2℃低い。

【撮影角度=5°】
 実測=30.0℃
 赤外線観測=25.5~27.5℃
 ●赤外線観測の水温は、実測より2.5~5.0℃ほど低い。
 ※低角になると、距離による入射角の差が大きく影響するため、手前側が高温に観測される。

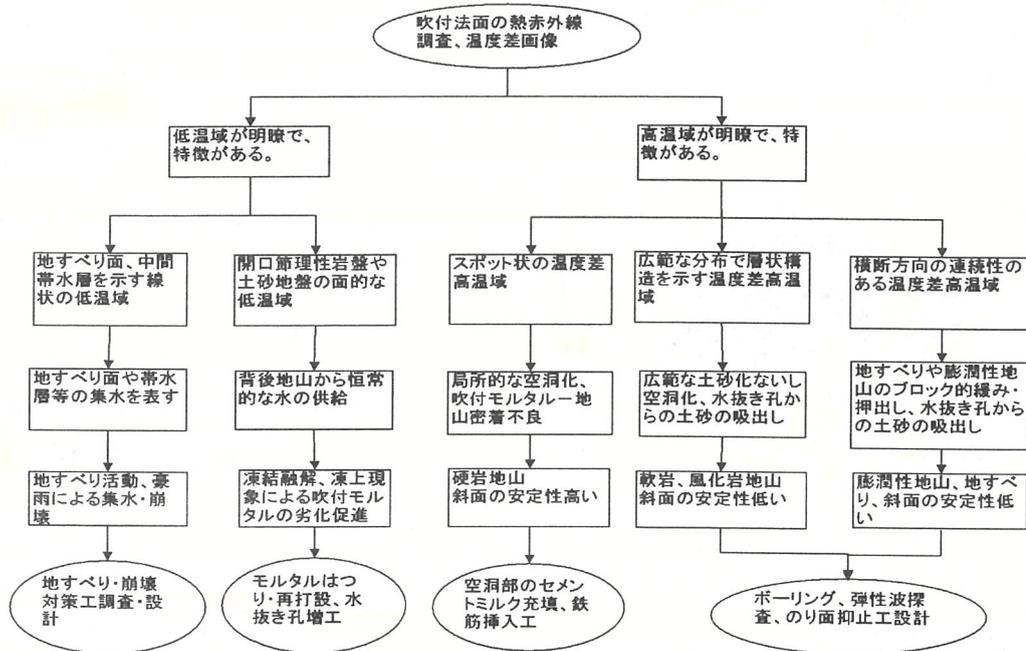
図-8. 熱画像による吹付のり面診断評価法

熱赤外線の高温度部あるいは低温度部パターンの特徴、背後地山特性（地山分類）を総合すると、図-8のような「熱画像による吹付のり面診断評価法」が提案される。

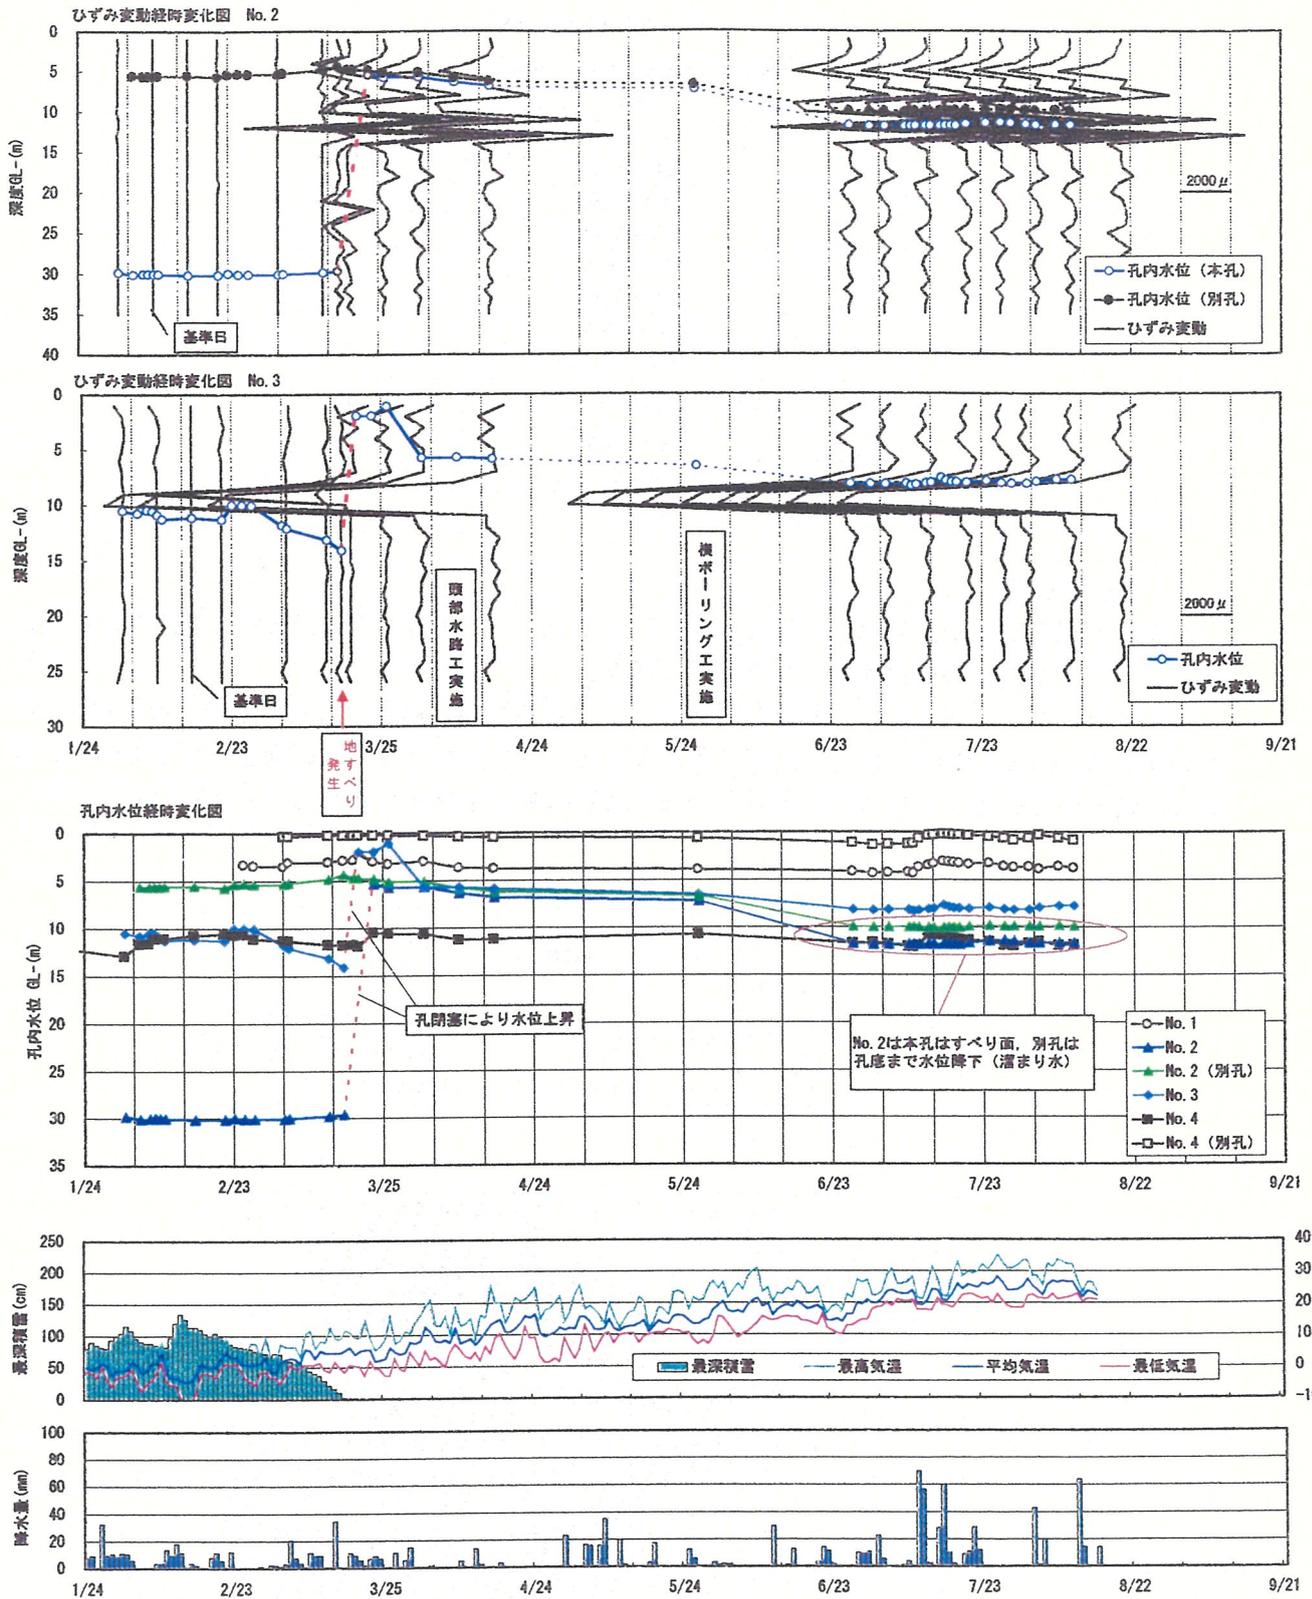
図. 3 ひずみ変動・孔内水位観測結果一覧図

この間にパイプひずみ計は約 7000～10000 マイクロのひずみを記録し、地すべり活動が活発化した。No3 では 3 月上旬に一時水位の低下傾向が認められたが、この原因は地下の岩盤の亀裂の開きなどによるものか不明である。

動態観測は、ボーリング孔内に設置したパイプひずみ計、携帯用水位計による孔内水位の測定、移動杭の観測などである。観測位置は図.1に示した。なお、融雪時の参考として現場近くの気象観測データ（仙台管区气象台「新庄」より）から気温（日最高、最低、平均）、積雪深を図にプロットした。パイプひずみ計は1方向2ゲージで、1mごとに設置し5~7日ごとに観測した。設置してから2週間程度たった時点で基準日とした。

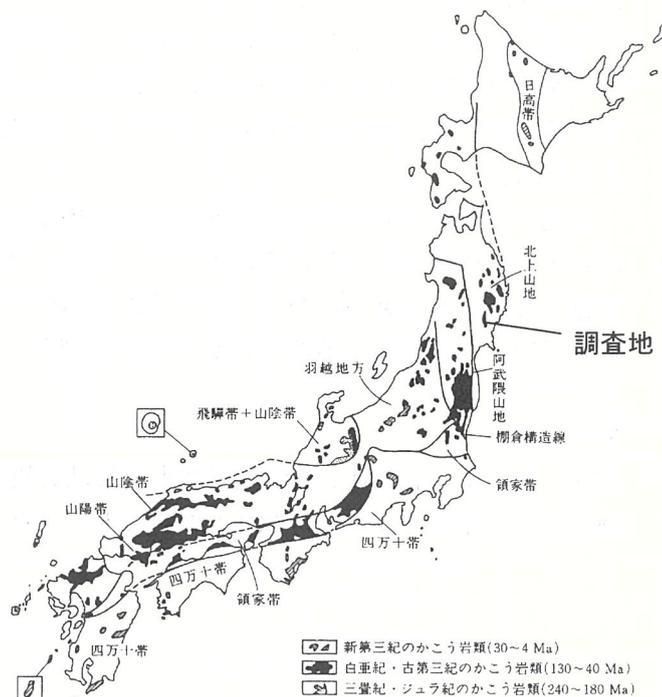
図-1 調査位置および日本列島の花崗岩の分布

千厩地域は、北上山地の南部にあり、全国でも有数の花崗岩分布地帯である(図-1)。本地域に分布する花崗岩類は、風化が進んでマサ化し、新鮮部はほとんど残ってない状況にあり、標高150~200mの準平原を形成している。地域東部には基岩を構成する中古生層(ホルンフェルス)が分布し、花崗岩に比べ風化の程度は弱く相対的に急傾斜で尾根を形成している。

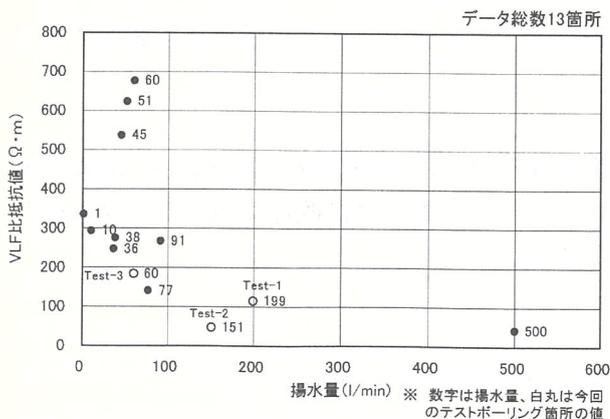
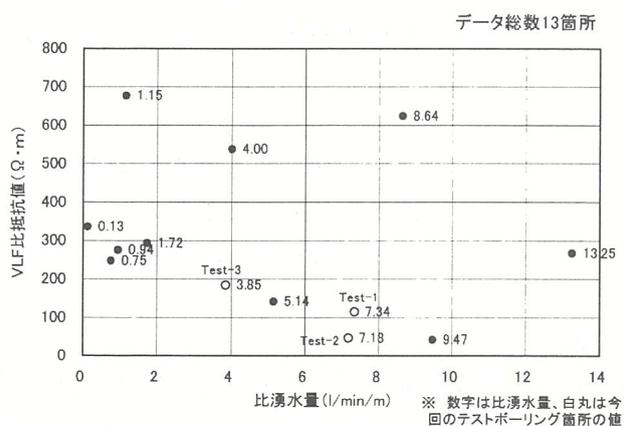
図-4 比抵抗と井戸の揚水量と比湧水量

図-4は、千厩町で開発した井戸10箇所に、今回施工した3箇所の井戸、計13箇所において測定したVLF電磁探査の比抵抗と揚水量・比湧水量の関係を示したものである。ここで、グラフに利用した井戸は、何れも口径は100mm以上で、花崗岩の風化層を主な取水対象としている。

図-4から、比抵抗が小さくなるほど揚水量と比湧水量、ともに増加する傾向にあり、風化の進行している箇所ほど取水能力が増していることがわかる。この結果は、今回の調査で仮定した”風化層が厚い場所＝地下水を多く賦存する”ことを裏付けるものである。なお、井戸の揚水量は100 l/min未満が大部分であり地下水開発が難しい地域といえる。

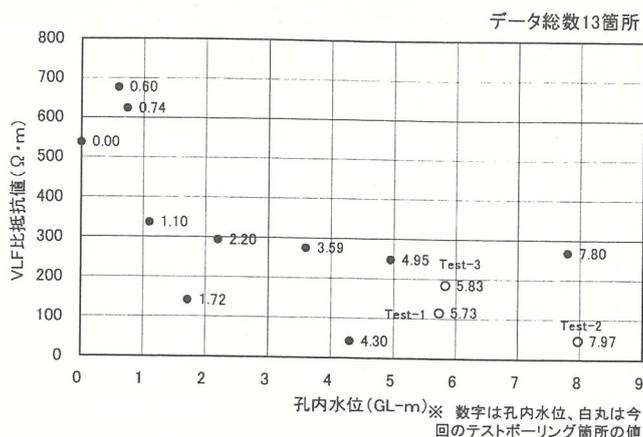
図-5 比抵抗と井戸の地下水位

VLF電磁探査による比抵抗と井戸の地下水位との関係は、図-5に示すとおりで、比抵抗が大きい箇所ほど孔内水位は浅い、すなわち、風化の進行していない箇所ほど孔内水位は浅くなる傾向がある。これにより、孔内水位の浅い箇所、いわゆる湧水地帯での地下水開発に際しては、十分な吟味が必要であることがいえる。

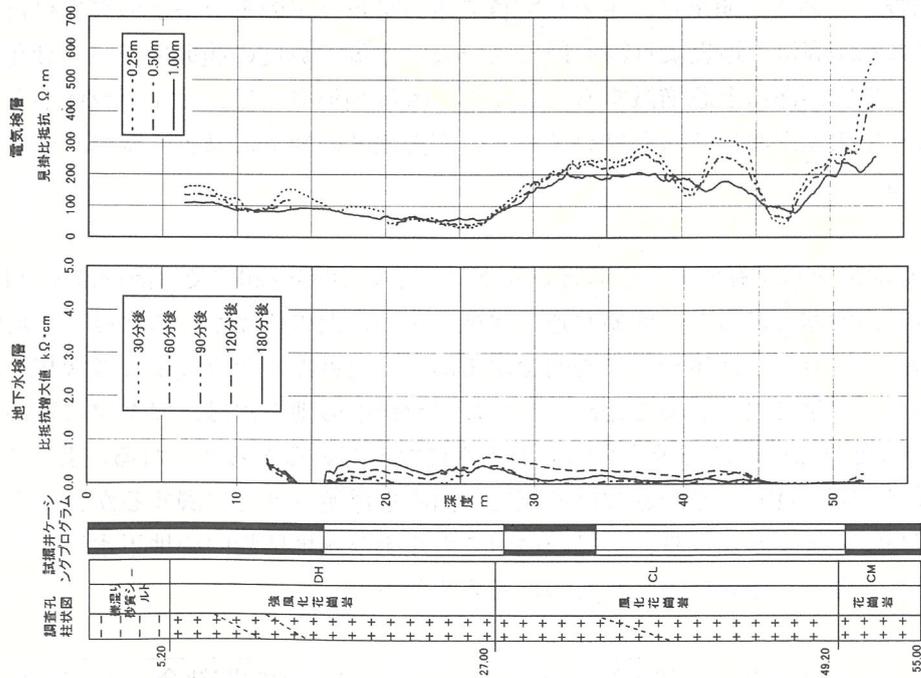
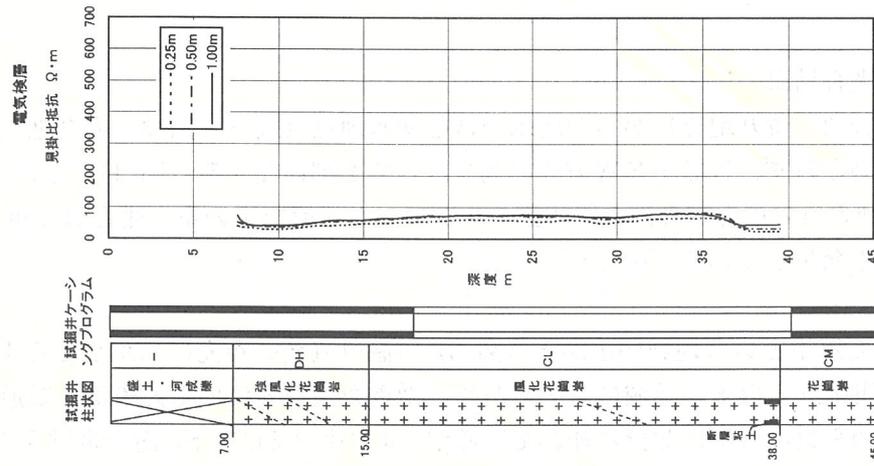
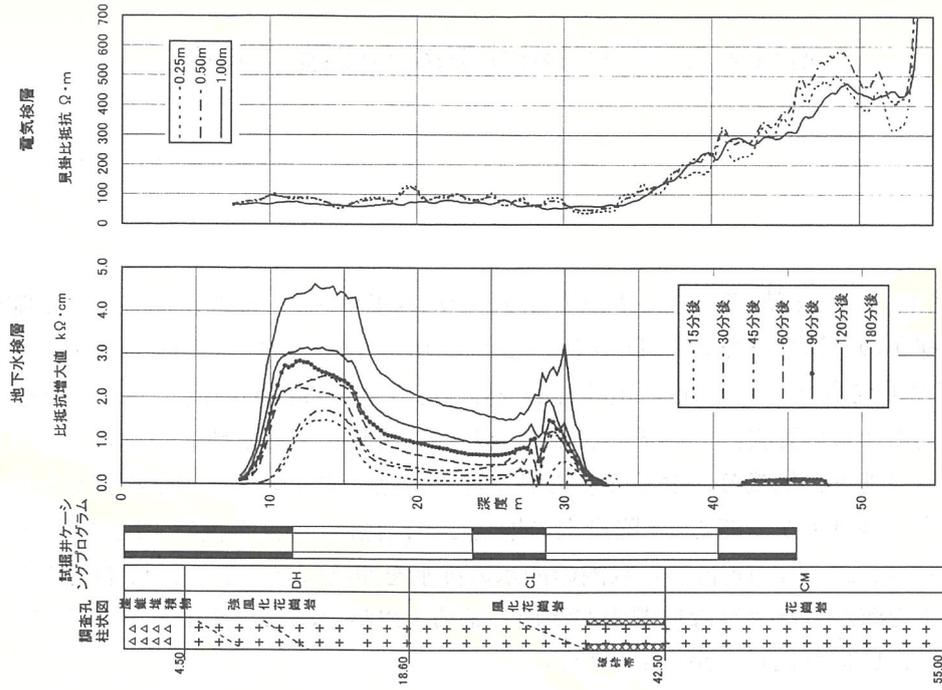
図-6 テストボーリングの井戸構造および検層結果

200Ω・m以下の低い値を示している。テストボーリングの諸元および結果は、表-1・図-6に示すとおりで、3箇所中2箇所については、150 l/min以上の取水に成功した。

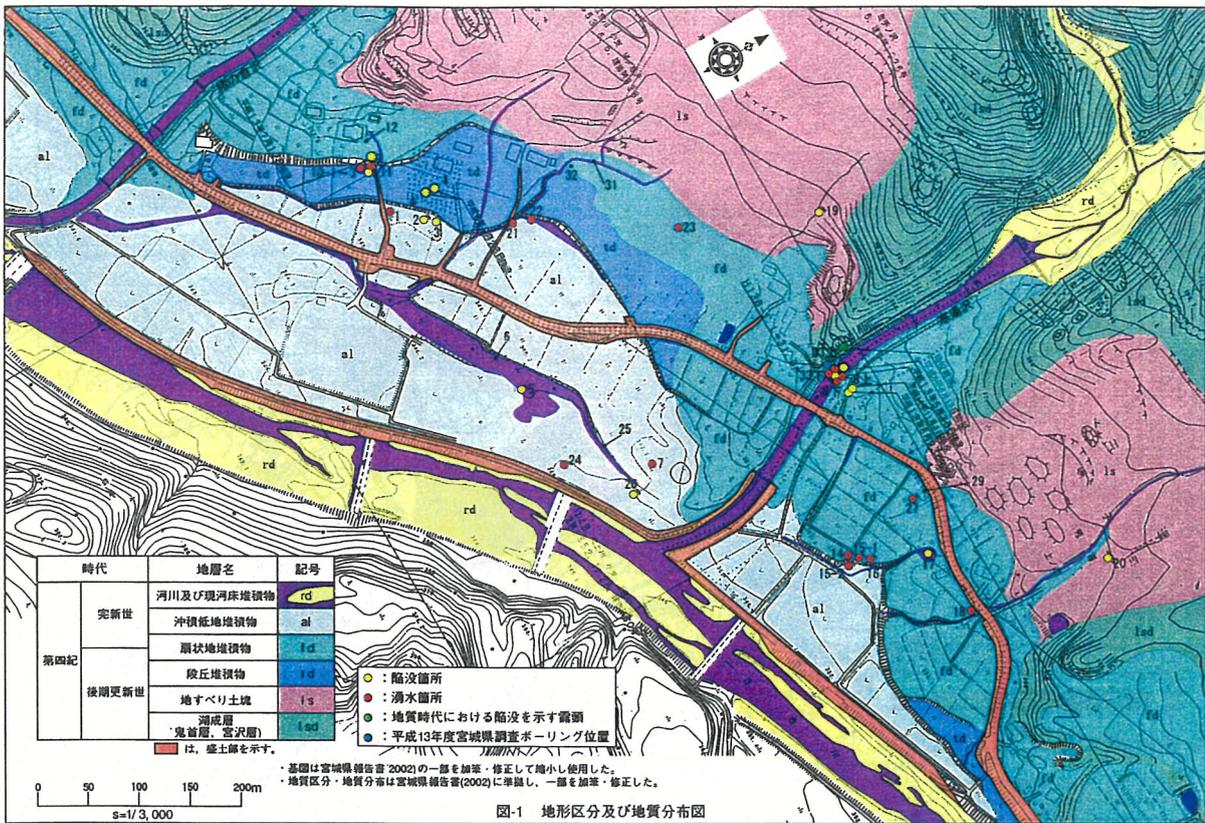
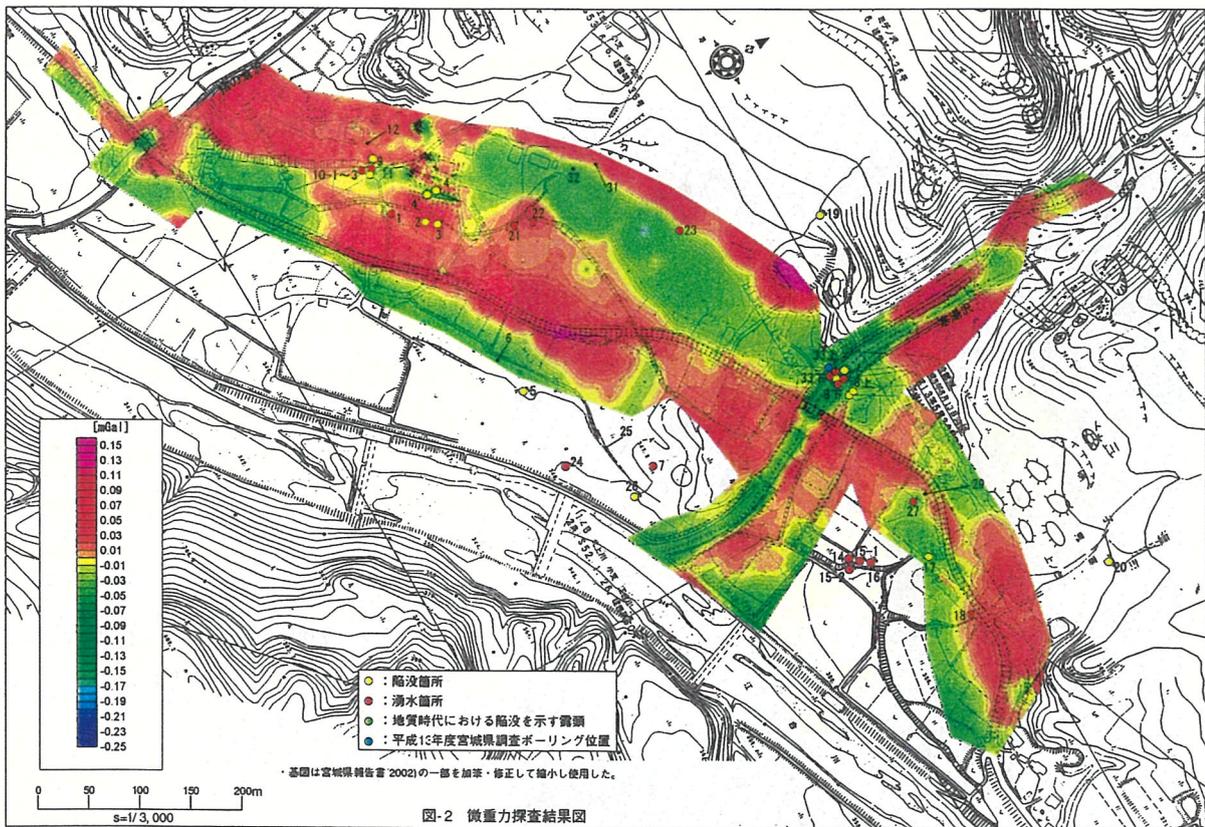
陥没穴・湧水地点位置図

- a. 陥没穴(図-1~図-3 黄丸地点)からの湧水を含む湧水地点(図-1~図-3 赤丸地点)は、地形面や段丘崖に規制されず、NE-SW方向の列をなして2列存在する(図-1)。また、これらの湧水地点は、2列の負の重力帯の円の縁辺部や小ブロック状態で正の重力帯と負の重力帯が入り交じる部分に集中発生している(図-2)。
- b. 1m深地温温度4℃以下という地域が広がる(図-3)雪融け直後の春先にもかかわらず、湧水のほとんどは、1m深地温5℃以上の地域に認められた。微重力探査の負の重力帯は、県道の北と南に合せて2帯認められ江合川に並行に伸びているが、北の帯は5℃以下、南の帯は5℃以上の地温を示している。これらを分かつ正の重力帯は、負の重力帯上に薄層の密度の大きな地質が分布することを示唆している。湧水は、主として負の重力帯及び正の重力帯との境界付近に湧出しており、各湧水の水頭高は、地表より精々10cmである。水温は数度の範囲内で日々変化し、湧出量も日々変化し、地震があると急増減する。よって、1m深地温分布は、カルデラ底から上昇してきた微温水によって表土が暖められた結果であり、寒湯地区の地下には広く微温水塊が潜在していると考えられる。
- c. 地表水が5℃前後を示す春先、湧水のほとんどは、水温10℃~20℃で、溶存酸素(DO)が1mg/l未満を示す白濁水であった。簡易水道(水源は猪の倉沢の伏流水)の水は、平均的な地表水のDO値12mg/lに近似した値を示す透明な水である。鬼首カルデラの下には液相を示す物質(マグマ)の存在が推定されていることから、カルデラ深部の地下水は、マグマに暖められ、DOが0mg/lないしそれに近い値を示す高温の地下水になっていると考えられる。よって、湧水は白色細粒火山灰(“みがき粉”)をつき抜ける際に火山灰を浮遊させて白濁するが、雨水がカルデラ深部に達して高温の地下水となり、上昇の途中でカルデラ内堆積物内の地下水に温度をうばわれながら、微温水となって地表に達したものと考えられる。

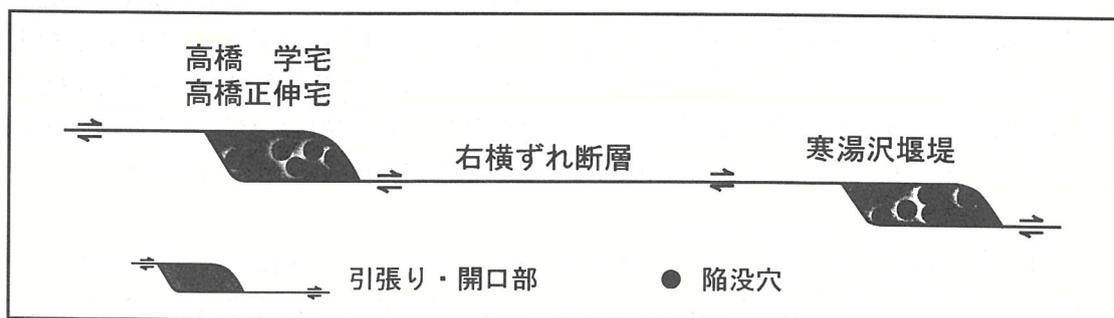
図-5：右横ずれ断層の屈曲部分に生ずる引張り・開口部の模式図

b. 寒湯地区の地下の多孔質・未固結～弱固結の火砕物からなる堆積物（カルデラ内堆積物）中には、右横ずれの地震断層によって粉碎された軽石凝灰岩を主とする破砕帯が複数併走していると推定できる。この破砕帯中には多くの「水の溜り（空洞）」が形成されている可能性が高い。

また、カルデラ外に生ずる地震は逆断層型であり、地震断層ののびの方向も一定していない。これらの地震によってカルデラ内堆積物はゆすぶられ、カルデラ内堆積物中の軽石片を主体とする破砕物質も「水の溜り」と共に激しくゆさぶられるため、「水の溜り」は複雑にからみ合い連続してカルデラ底まで深く伸びてゆくことが想定される。

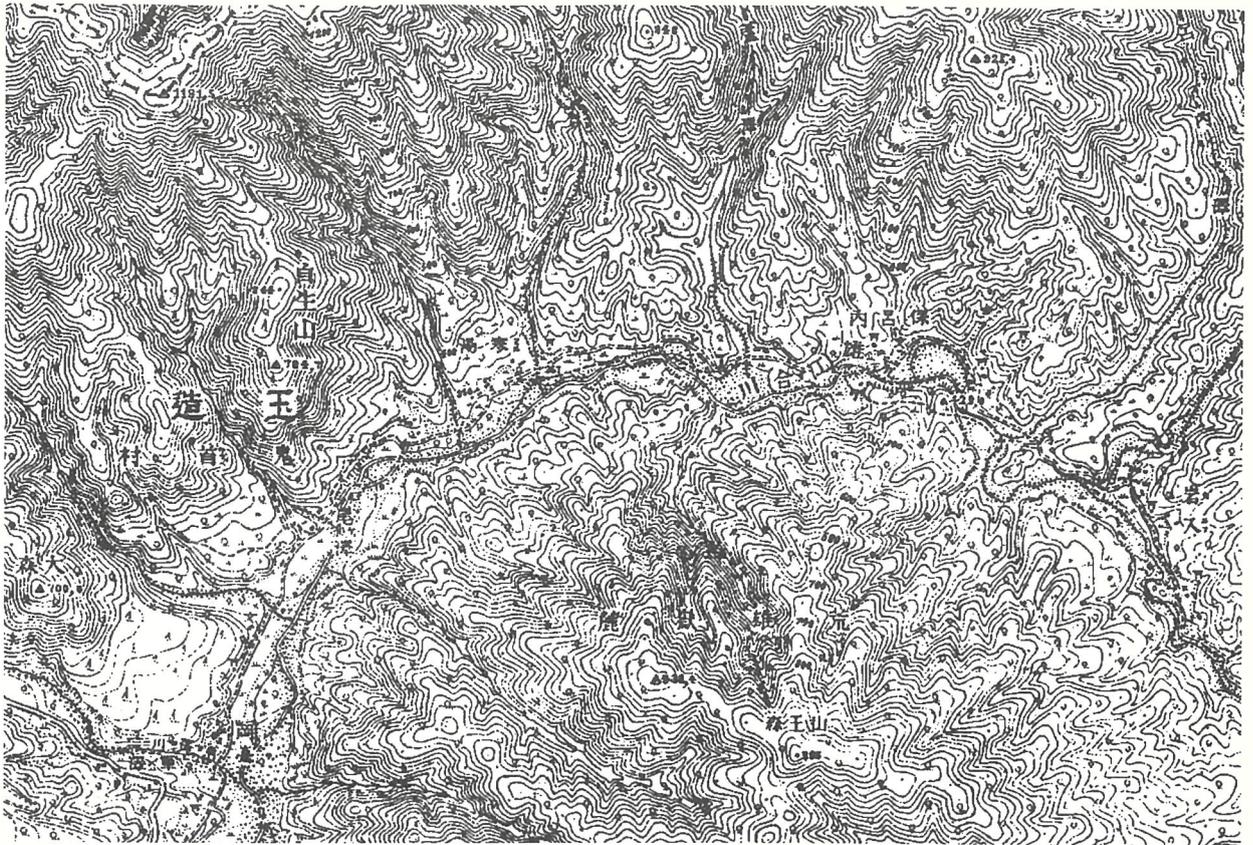
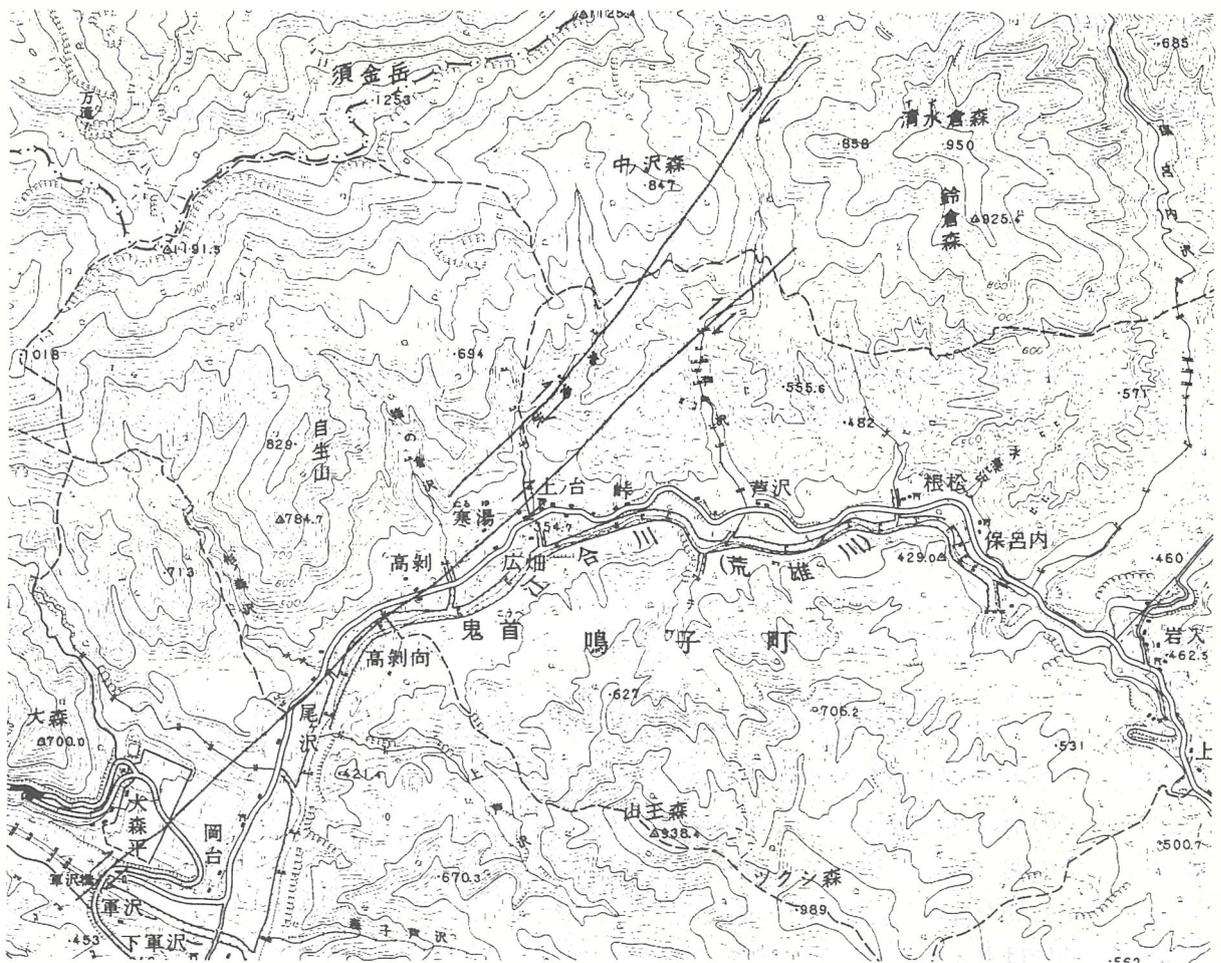
図-6：大正2年測図（上図）の河川の屈曲を参考に、平成10年要修（下図）に示した寒湯地区の右横ずれ断層（国土地理院発行5万分の1地形図「秋ノ宮」より抜粋・加筆）。

- b. 寒湯地区の沖積低地面上にも、右横ずれ変位の存在を示す変位地形が存在していた。しかし、昭和43年編集以降、開墾や農地整備・河川改修などがなされていた（旧版地図による）ため、現在市販されている地図上から消えていた。これに気付くのが遅れたことが陥没の成因に迫るのを妨げていたと考えられる。
