一般社団法人  
日本応用地質学会 東北支部

第 18 回研究発表会講演集

# 一般社団法人日本応用地質学会東北支部 第18回 研究発表会プログラム

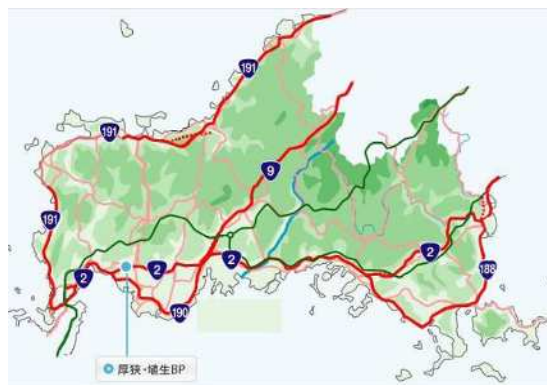
図1 国道2号厚狭植生バイパス  
(山口県山陽小野田市)

そこで、沿道環境の改善や自然環境の保全、維持管理コスト縮減の観点から、図1の国道2号厚狭植生バイパスにおいて、起点側法面と終点側法面、北側(南向き)と南側(北向き)で分け、さらに細かく試験区を分けて、緑化試験工事を行った。

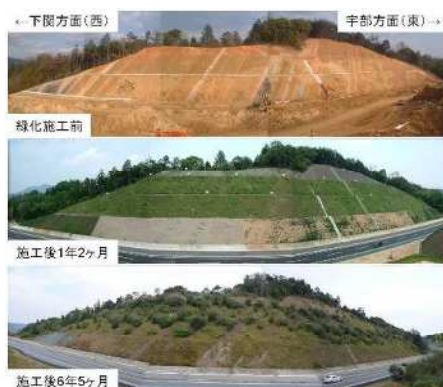
写真1 緑化試験現場の経年変化  
(終点側南向き法面)

写真1に現場の経年変化の様子を示す。最寄りの下関気象観測所によると、年平均気温16.2℃、年平均降水量1,685mmである。地形は標高100mほどの小起伏丘陵地を呈し、地質は中生代三畳紀の美祢層群中塚層および山野井層で、強風化された砂岩頁岩の互層が分布する。周辺植生は、群落高10m程度の二次林で、高木層にはアカマツ、アラカシ、コナラ等が優占している。

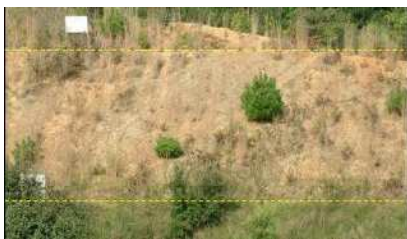
写真 2 植生誘導試験区の状況  
(2009 年 10 月)

写真 2 に植生誘導試験区の状況を写真 3 に強酸性土壌試験区の状況を示す。写真より植生が困難であることが分かる。道路土工切土工・斜面安定工指針(平成 21 年度版)によれば、施工後 3 ヶ月以内に生育基盤が流亡し、植被率が 50%以下である場合は再施工となり、植生工として不適である。

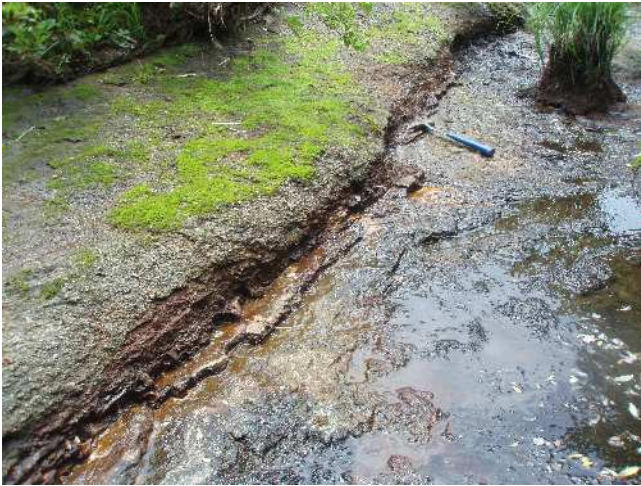
小猪岡川の逆断層。左側（南東側）上盤：厳美層（陸成）、右側（北西側）下盤：下嵐江層（海成）。杣木立の地表地震断層はこの北西側の泥岩分布域に生じた。

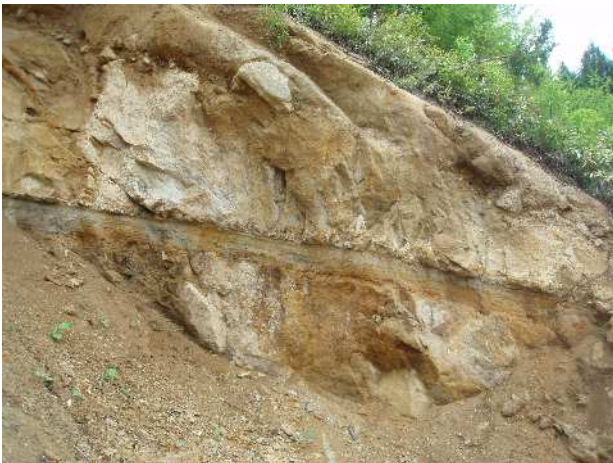
杣木立のカルデラ正断層。瑞山層の平行葉理の発達した凝灰岩の基底が正断層。その上位は軽石凝灰岩、下位は下嵐江層の海成泥岩。

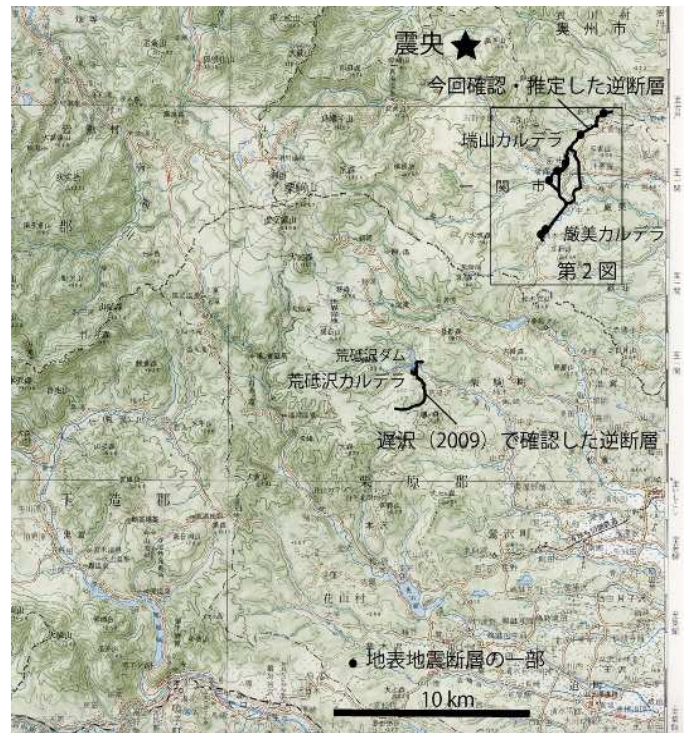
第1図 一関・奥州市域の調査位置図。本稿および遅沢（2009）による逆断層位置も示す。吉見ほか（2008）による主要地表地震断層の位置も示す。関連するカルデラの位置も示した。国土地理院発行の1:200,000地勢図，新庄を使用した。

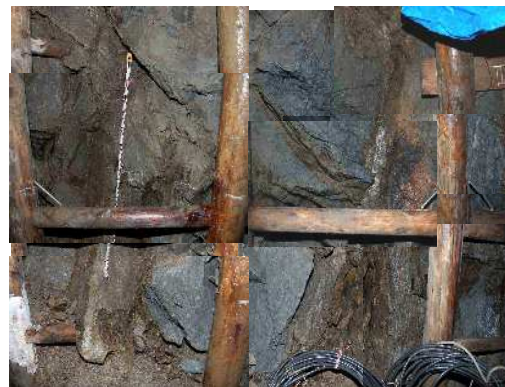
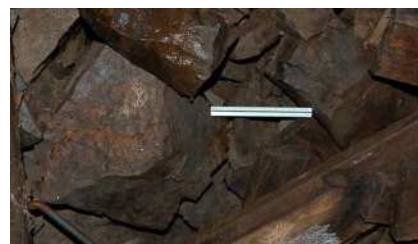
写真1 積み石状岩盤

ゆるみ岩盤の典型的かつ代表的な内部構造である。積み石状岩塊のサイズは、10cm大～数m大まで様々である。

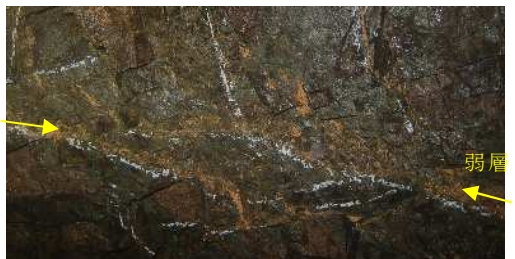
流入粘土を伴う角礫状の低角度弱層。上盤側には開口亀裂が多数発達するが、岩塊の回転は極僅か。

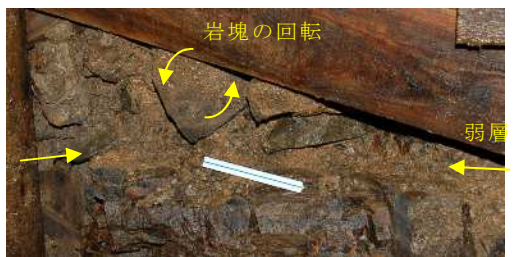
礫混じり粘土状の低角度弱層。上盤側には、積み石状岩盤が見られ、岩塊の回転も明瞭。

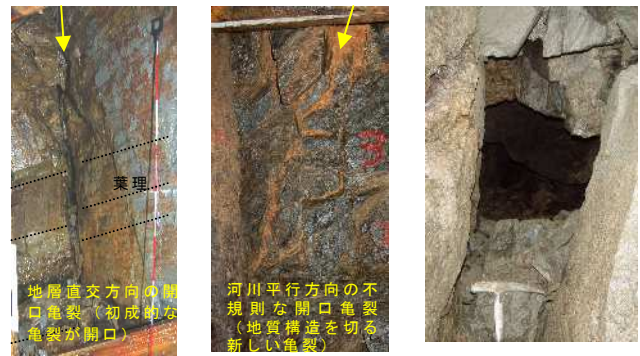
写真 3 開口亀裂(左・中)・空洞(右)

斜面下方への引張応力によると考えられる高角度開口亀裂が全体に発達し、ゆるみの背面分離面となっていることが多い。開口量が大きくなると、空洞として認識される。

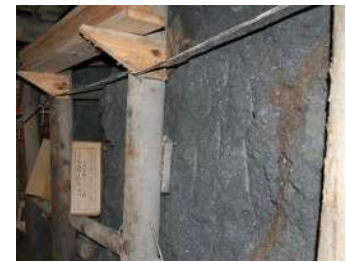
写真 4 ゆるみ岩盤中の塊状岩盤

ゆるみ岩盤の中には、亀裂開口量や岩盤の変形量が小さく、一見良好で堅硬な塊状岩盤が見られることがある。

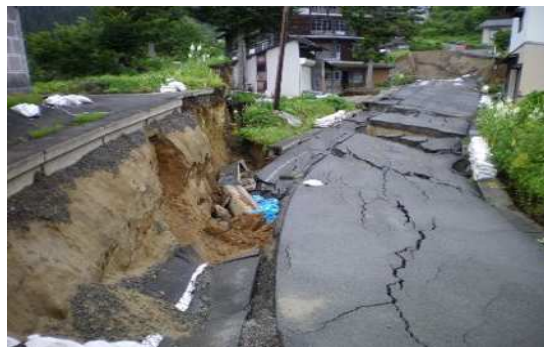
現地の被災状況

地すべりによる亀裂は、平成21年2月25日住民の方が発見し、その後融雪とともに拡大し、道路、家屋等に被害が発生した。
