第 20 回研究発表会講演集

# 一般社団法人日本応用地質学会東北支部 第20回 研究発表会プログラム

# なぜ 3.11 大地震による斜面災害が集中したか

## －松島湾の崩壊と仙台市内の宅地被災等の事例－

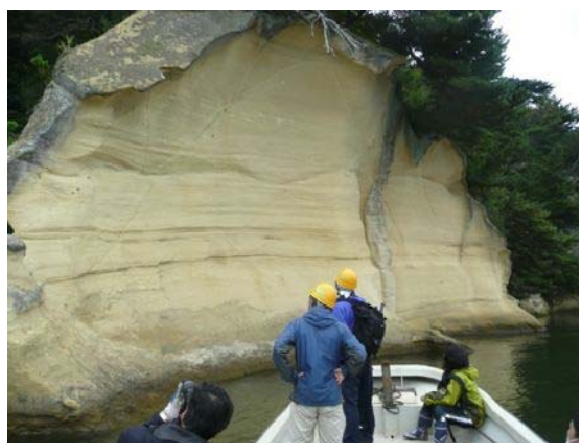
写真1 松島層上部軽石凝灰岩部層の露頭

松島層・上部軽石凝灰岩部層は層理の乏しい軽石凝灰岩を主体とし、凝灰質砂岩あるいはシルト岩を伴う。やや緑色を帯びた淡灰色～淡黄色を呈し、軽石は粒径1-2cm程度である(写真1)。全般に塊状で割れ目の少ない岩体をなしているところでは加工しやすさから石材として利用されている(写真2)。しかし、今回の地震では1m～数mの間隔で発達する開口した節理、亀裂の発達した部分で岩盤崩壊が発生したところが多かった(写真3)。また本部層から成る海食崖を掘り込み小規模な倉

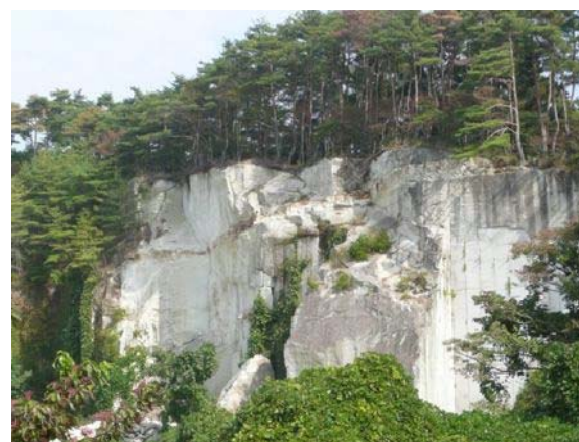
写真2 採石場跡

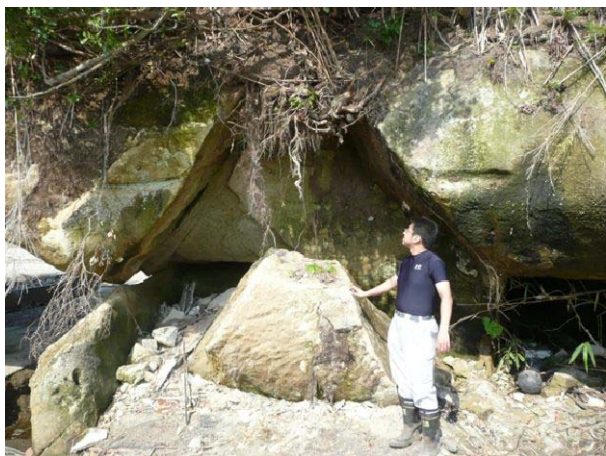
写真3 松島層上部軽石凝灰岩部層の岩石崩落

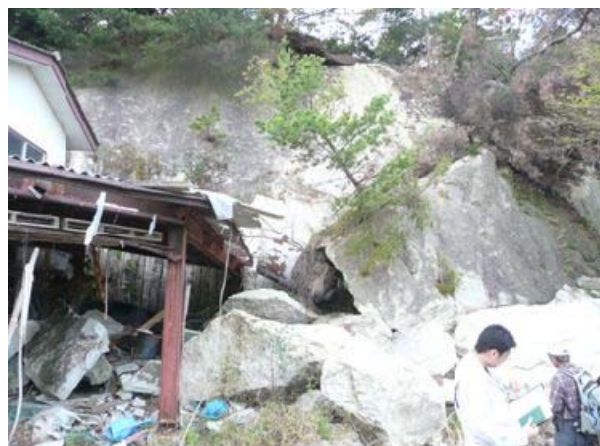
写真5 松島層上部軽石凝灰岩部層の岩石崩落

庫にして利用していたところでも、節理等の分離面から崩壊する例がみられた（写真4）。本部層の崩壊は、直径数 m 規模の崩落岩塊を特徴としている（写真5）。

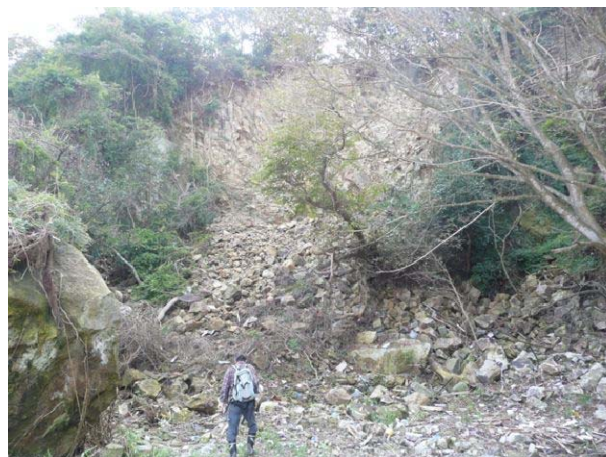
写真6 大塚層シルト岩部層の露頭

体をなしている。暗灰色を呈して硬いものの、本部層からなる海食崖の露頭では割れ目が著しく発達しているところもみられる（写真6）。本部層での崩壊では、著しく碎片化した崩積土（岩片）から直径数 m 規模の崩壊岩塊が生じており、これらは崩壊発生域での割れ目間隔に規制されていることが窺われる（写真7）。

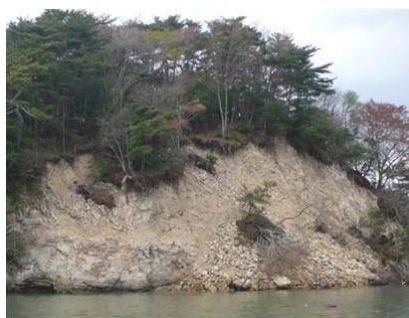
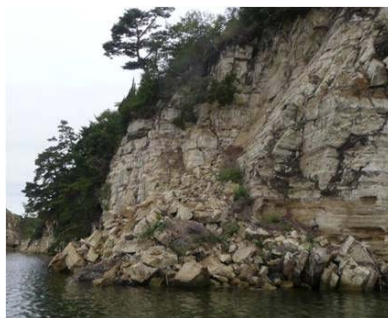
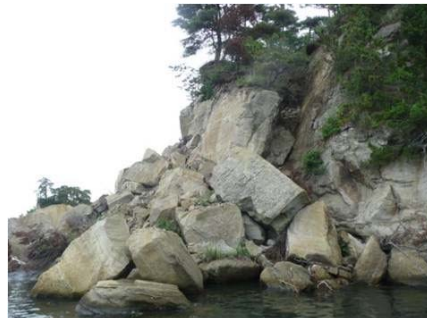
写真7 大塚層・シルト岩部層の海食崖における割れ目間隔に規制された崩壊  
（左：著しく破碎された崩積土 中：径数十 cm の崩壊岩塊 右：巨大崩壊岩）

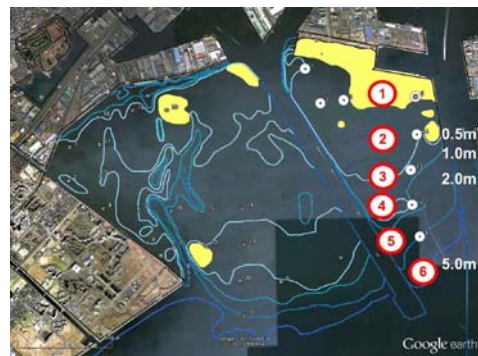
図.2 試料採取地点位置図 google earth

各亜種の水深に対する適性を検討するため、水深 0.5~5m の各地点で試料を採取し、分析した(図.2)。

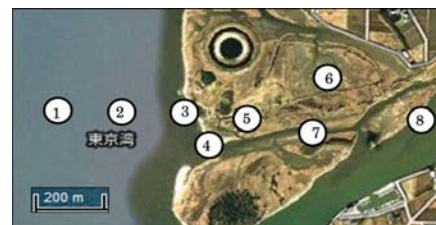
図.3 試料採取地点位置図 google map

調査地点で多数確認された *A.b.forma1* の水温、塩濃度等に対する適性を検討するため、図.3に示す各亜種条件の地点で試料を採取し、分析した。

- ① 沖 360m 地点 (砂質)      ⑤ 塩水沼 (砂泥質)
- ② 沖 180m 地点 (砂質)      ⑥ クリーク (泥質)
- ③ 海岸 (砂質)              ⑦ 小櫃川支流 (砂泥質)
- ④ 支流河口 (砂泥質)      ⑧ 小櫃川本流 (砂泥質)

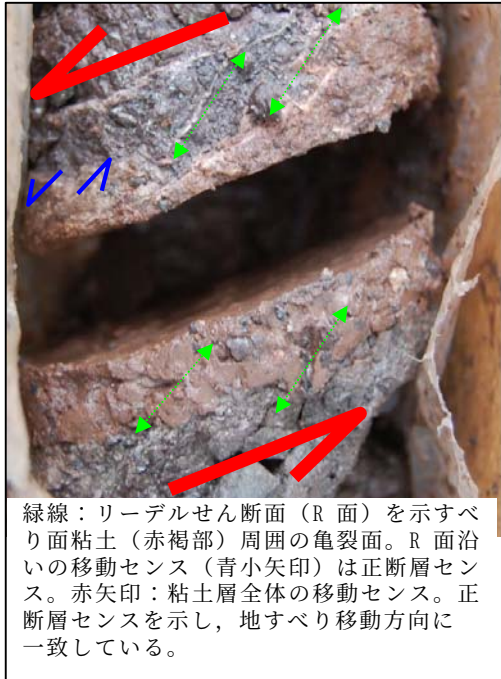
図-3 すべり面粘土の微細剪断構造の事例

観察することで判定を容易にできる（図-3）が、コアを乱さないよう半割にする作業には、細心の注意が必要である。

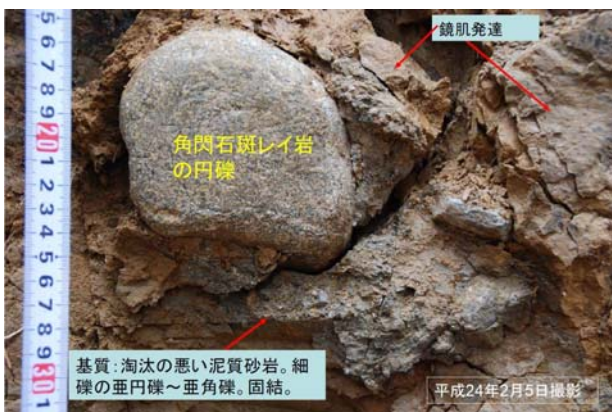
図－2 塩ノ平断層面上に分布する礫岩層

2月、断層面から礫岩層が厚さ数cm剥落し、径10cmの角閃石斑レイ岩の扁平な円礫が埋め込まれるように配置しているのを確認した。同円礫の周囲にはガウジが高密度に形成され、礫の移動による擦痕も複数方向認められる(図-2)。

当該礫以外の円礫(pebble～cobble)の扁平面も、当該礫と同様に断層面に平行していることから、礫を含む周囲の礫岩層全体が、礫の回転・再配列を含む複数回にわたる断層活動の影響を受けているものと推定される。

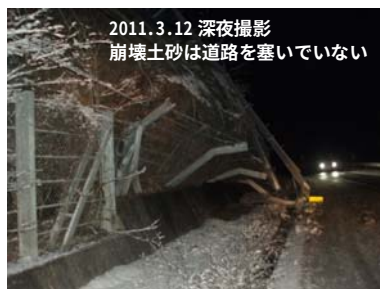
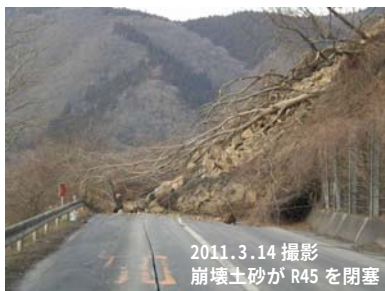
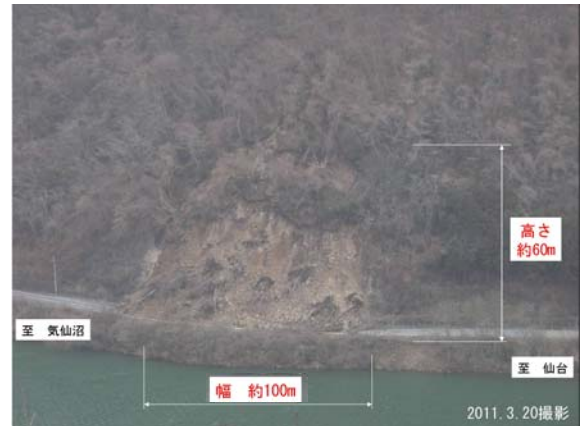
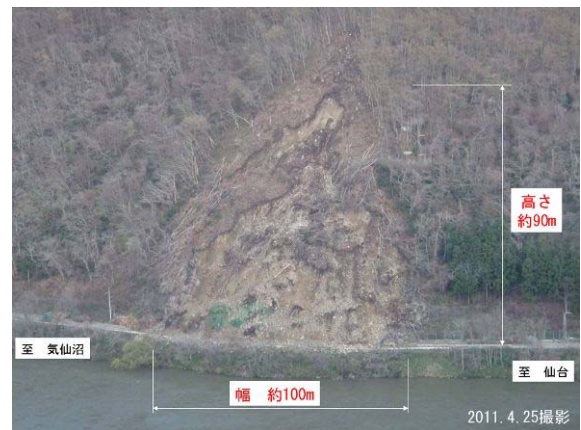
- H23.3.11 (金) 14:46 東北地方太平洋沖地震 (M9.0) 発生。石巻市相野谷震度 6 弱。
- H23.3.12 (土) 深夜 R45 67.1kp 付近で斜面崩壊発生(土砂は道路を塞いでいない)。
- H23.3.13 (日) 0:30 頃 崩壊発生(地震発生約 34 時間後) このタイムラグの間に顕著な降雨はない。震度 4 程度の余震は 1 回発生。
- H23.4.23 (土) 日雨量 31mm の降雨。崩壊が幅 100m×高さ 60m から幅 100m×高さ 90m まで拡大。

当該斜面の地質は砂岩・粘板岩の互層からなる。ボーリング調査などの結果から、表層は風化が進行し、緩んだ状態にあることが確認された。こうした岩盤の緩みは、北上川の攻撃斜面に位置してことも影響していると考えている。

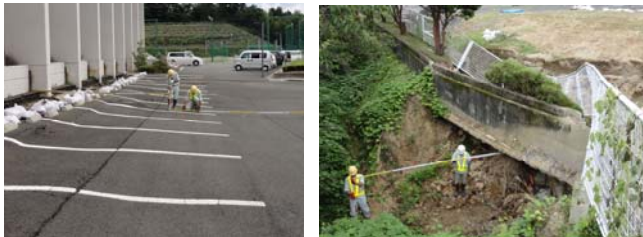
写真-1 路面沈下状況 写真-2 表層崩壊

東日本大震災の発生に伴い人工地盤である盛土(駐車場として使用)を中心に変状が発生した。変状が発生した盛土は沢部を埋め立てて造成され、施工後10年以上が経過していた。変状は谷埋め盛土全体で発生し、幅80m、奥行き25mに及んでいた。路面の沈下や亀裂の発生、埋設物や付帯施設が変形するなどの被害が発生した。盛土法肩部では崩壊が発生し、崩壊に伴い発生した土砂が多量の水とともに流出し、道路を閉塞する被害が発生した。さらに時間の経過とともに盛土細粒分が流出し、変状範囲が拡大するなどの被害が発生した。(図-1、写真-1～写真-4参照)

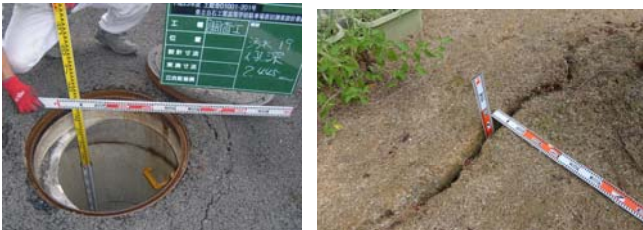
写真-3 構造物の変状 写真-4 亀裂発生状況
