一般社団法人  
日本応用地質学会 東北支部

第 21 回研究発表会講演集

# 一般社団法人日本応用地質学会東北支部 第21回 研究発表会プログラム

# 目 次

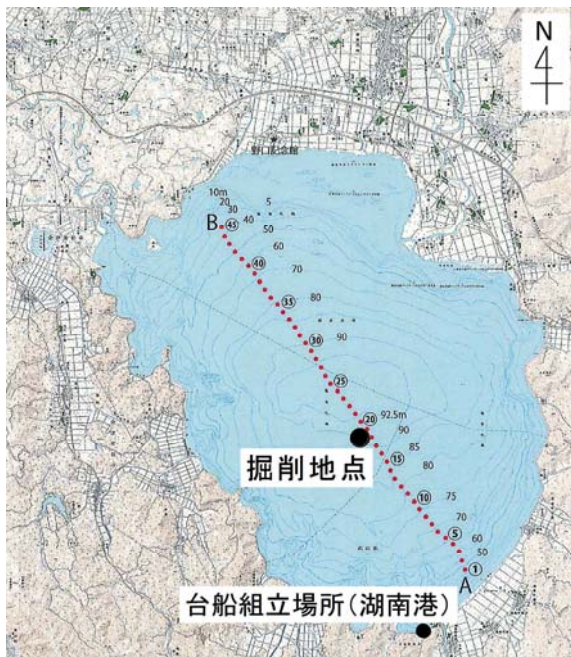
図 1 調査位置図

本調査は猪苗代湖湖心部の水深約 90m を掘削地点とした。(図 1) 既往調査で行なわれた音波探査記録<sup>2)</sup>をもとに GPS にて掘削場所を決定し、目印としてブイを設置した。

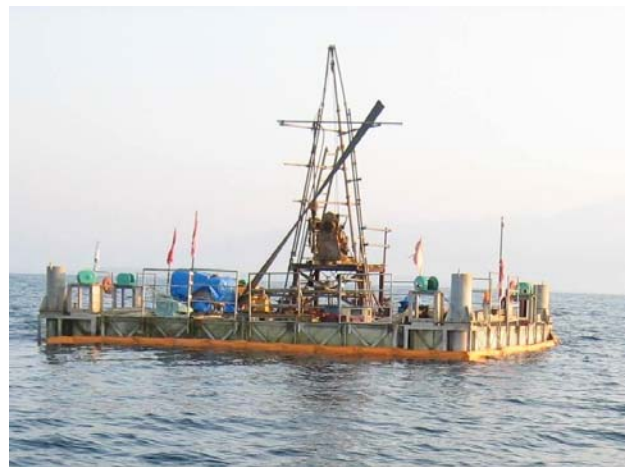
図 2 フロート台船

ボーリング調査のための足場は、フロート台船を使用した。猪苗代湖南部の湖南港で台船（本船とアンカー揚収船）を組み立て、2 台を繋ぎ、曳航船にて台船のボーリングポイントまで曳航した。

掘削地点では台船にアンカー 6 丁を用いて固定した。(図 2)

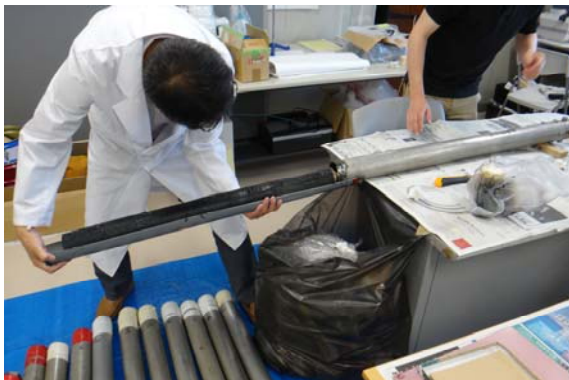
図4 コア押し出し状況

シンウォールサンプラーに採取されたコアはアングルドリルを用いたコア押し出し器を使用し、塩化ビニル製パイプを半割したものに押し出した(図4)。さらにコアを断面で観察ができるように金属製ワイヤーで半割した。

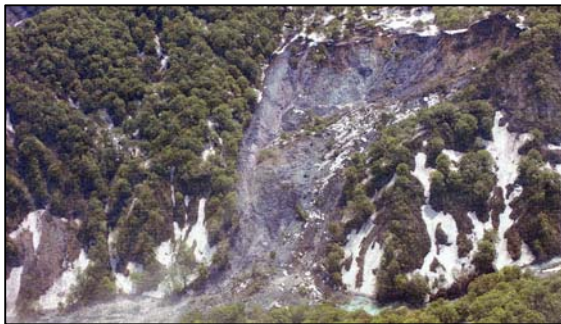
写真-1 崩壊地全景

月山を源流とする立谷沢川支流濁沢川右岸の池の台地区では、平成 23 年 5 月 22 日に地すべり末端部が崩壊、濁沢川へ流出して河道閉塞が発生した（写真-1）。その後、下流域への土砂流出と工事の安全確保を目的として平成 23 年 7 月より崩壊地背後の地すべりブロックにおいて地盤伸縮計、GPS 観測などの動態観測が開始された。その結果、崩壊後も崩壊地背後の地すべり変動は活発であることが確認されている。本論ではさらに詳細な変動状況を把握するため、多年度 DEM、DSM (LP データ)を用いた地形解析、現地の動態観測行い、変動範囲及び土塊内部の変動状況（移動量、方向）の違いを明らかにしたので紹介する。

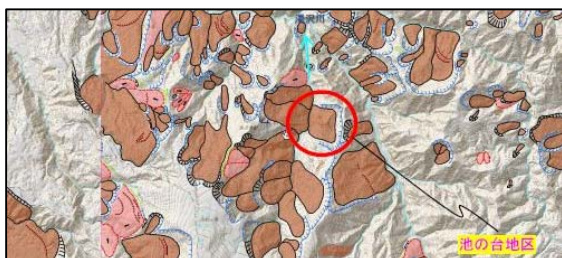
図-1 地すべり地形区分図 1)

池の台地区は月山（標高 1984m）北麓を北流する立谷沢川の支流濁沢川の右岸に位置する。尾根上は標高 800～900m で北へ向かって比較的緩やかに高度を下げるが、谷は急峻で谷底との高低差は 300～350m 程度に達する。濁沢川沿いには池の台地区をはじめ兩岸に幅 100m 以上大規模な地すべり地形が無数に認められる（図-1）。

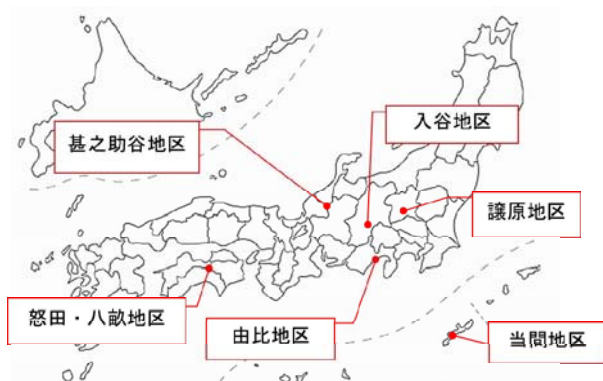
図-1 研究対象地区<sup>1)</sup>

本研究では、すべり面が明らかな 6 地区の地すべり（図-1）のコアを用いて、すべり面の樹脂固定標本作製し、すべり面の微細構造を観察し、その特徴を整理した。

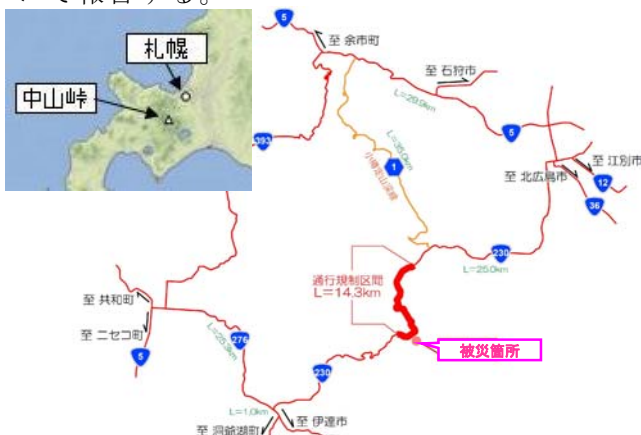
図-1 災害発生箇所位置図

平成 24 年 5 月 4 日に発生した道路斜面災害は、KP40.6 の地すべり災害と KP40.8 の盛土法面崩壊であった。本報告では、この内、主に地すべり災害 (KP40.6) における対応について報告する。

災害は、定山溪温泉より約 10km 南西方向の斜面で発生した。KP40.6 では道路延長 80m の範囲で路面が変状し、最大約 20cm 程度の亀裂が発生した。また、KP40.8 では道路延長約 40m の範囲で路肩が崩壊し、約 13,000m<sup>3</sup> の土砂が下方に流出した。この影響により、当区間を含む延長 14.3km の区間が 5 月 4 日から 23 日までの 19 日間全面通行止めとなり、対面通行までさらに 3 日間を要した。

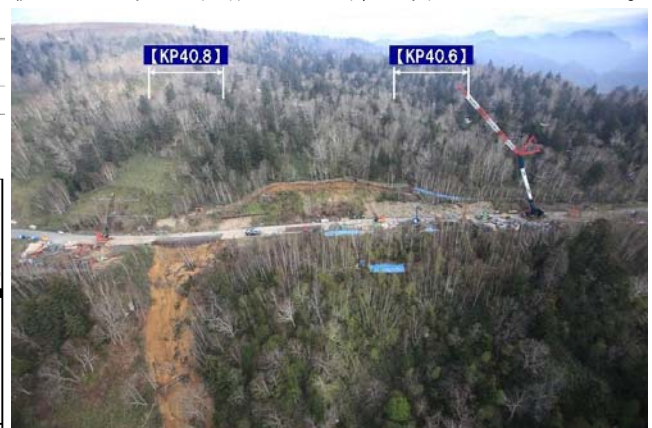
写真－2 対策工施工状況 (H24.5.14 撮影)

材料入手が容易な杭工（H 鋼杭）を基本とし、活動中の地すべり内での施工となるため、横ボーリング工を先行施工し、合わせて排水工の整備も行った。

杭工（鋼管杭）を 2 段配置するとともに、杭工への負担軽減のため集水井工を実施した。

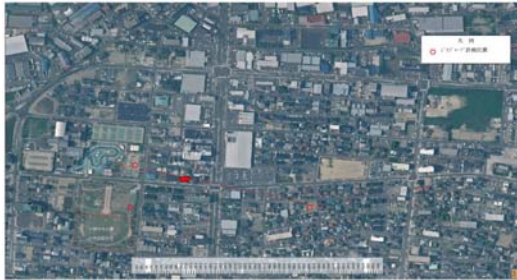
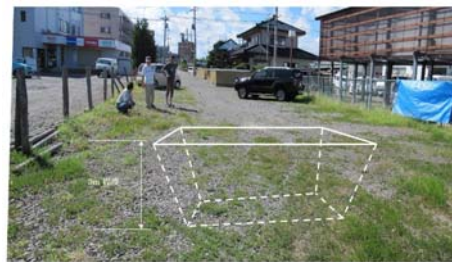
図-3.1 伊在調査計画

2013.3.28、WG 第1回会議を開催した。その際、箕浦先生から当該試料は貞観津波堆積物でないことがほぼ判明したとの説明をいただいた(伊在テフラは、ガラス分析値により、鳴子火山起源と推定。気象庁のデータによれば西暦837年に鳴子火山が噴火しており、これに対比可とすれば、貞観地震(869年)直前に鳴子火山が噴火したことになる。直下の砂層(起源不明)は貞観とは別)。このためWG計画を抜本的に考え直すこととなる。

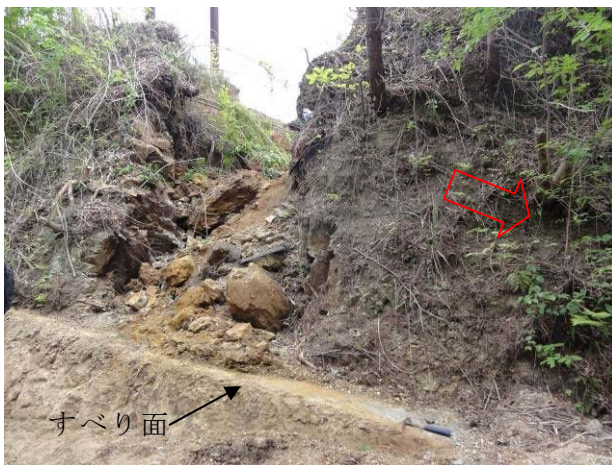
図 1 上釜戸地区岩盤地すべり頭部のすべり面と分離ブロック

2008 年岩手宮城内陸地震時の祭時地区（岩手県一関市）と 2011 年いわき地方の地震時の上釜戸地区では、新第三紀層砂岩シルト岩の緩傾斜層理面に沿って岩盤すべりが発生した<sup>1) 2)</sup>。両地区とも震央に近く内陸地震直下型で発生している。直下型内陸地震時に新第三紀層分布地で流れ盤斜面での岩盤すべりという点では、2004 年新潟県中越地震時の芋川流域の災害も類似している<sup>3)</sup>。

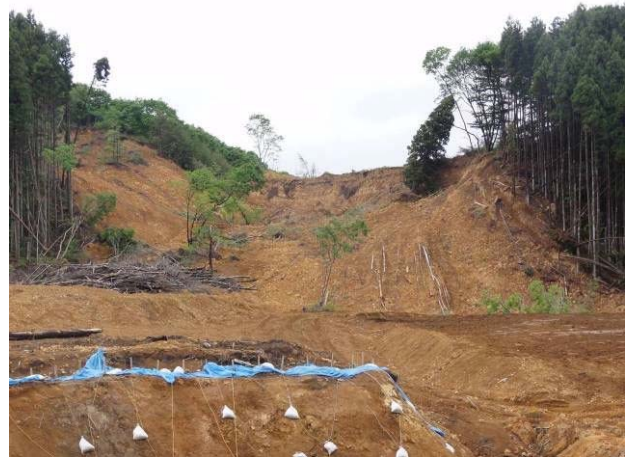
図 2 葉の木平地区崩壊全景

2011 年東北地方太平洋沖地震時に葉の木平地区（福島県白河市）では、火山灰層が緩斜面で崩壊して長距離流動する災害が発生した<sup>4)</sup>。1968 年十勝沖地震時には、八戸市付近の火山灰分布地の丘陵地緩斜面で崩壊が多発した<sup>5)</sup>。いずれも海溝型の地震で発生し、軽石層を含む低固結～未固結火山灰層が崩壊し流動化したものである。
