東北支部 平成 23 年度現地研修会報告

東日本大震災

いわき、須賀川方面 災害現象

平成 23 年度 東北支部現地研修会概要

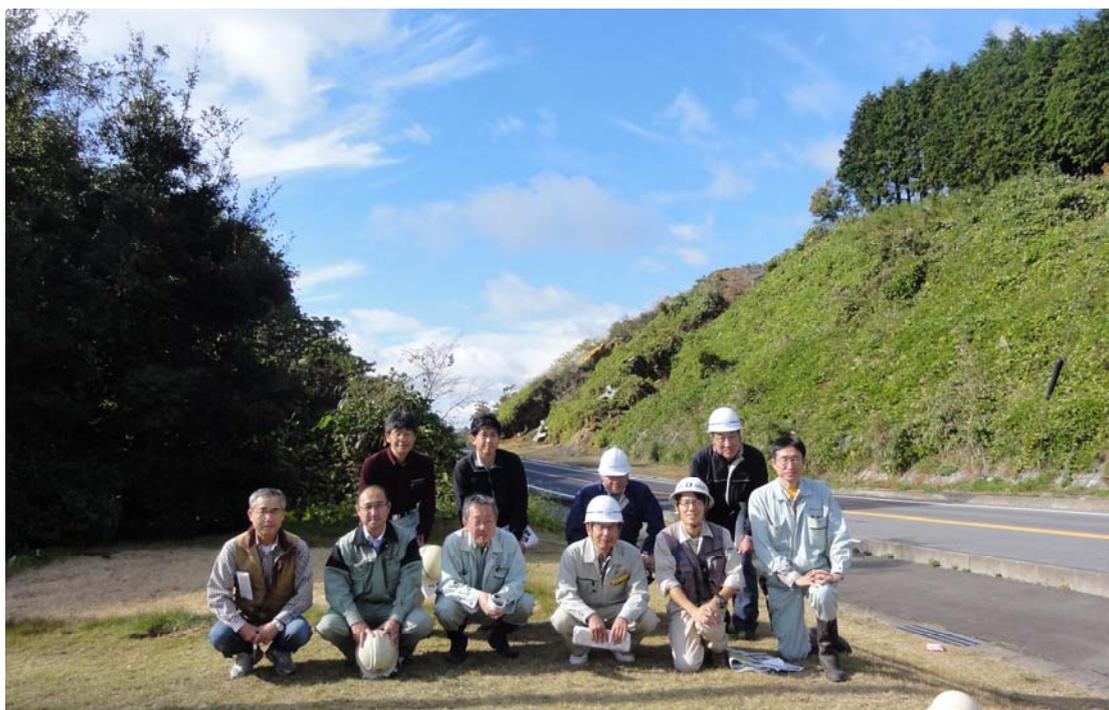
写真-1 上釜戸地すべりでの集合写真。背景は破損したアンカー

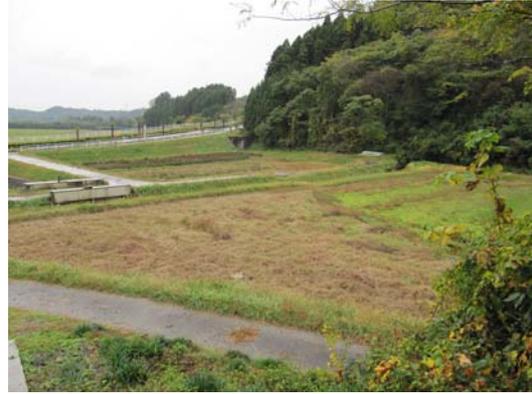
写真-3 建徳寺南方に続く変位

湯ノ岳断層（延長上は藤原断層）は先第三系の変成岩類と第三系を境する NW-SE 走向の断層である。建徳寺本堂から境内にかけて、高角度断層により地面に約 50cm の南東落ち断層が連続しているが、南東東方の水田面では、同規模の標高差の撓みが一部、雁行しながら連続することを確認した。

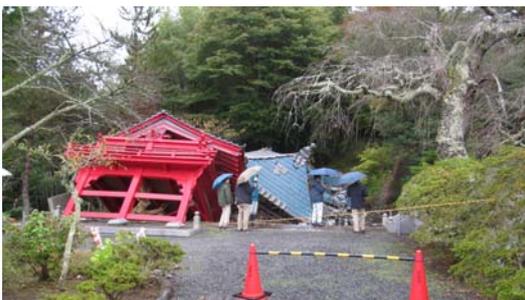
写真-2 断層変位により倒壊した建徳寺施設

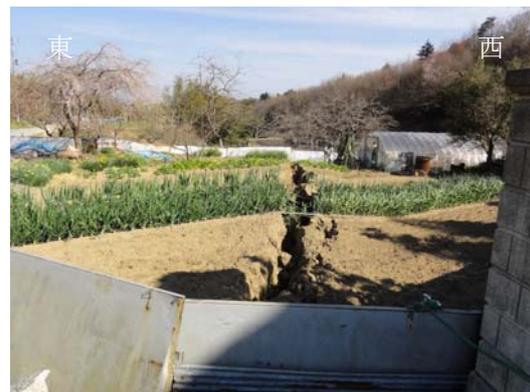
写真-4 開口した断層面
(2011.4.17 撮影)

建徳寺から北西へと断層露頭を追跡した。露頭は平面的にやや屈曲して分布することが確認できた。屈曲の原因は、後述する井戸沢断層西側の変位は震源近傍で能動的？であるのに対して、湯ノ沢断層は震源から 10 数 km 離れており受動的？なこと、湯ノ沢断層は先第三系と新第三系の地質境界をなし、地質境界の凹凸を反映しているのではなどの意見が出た。

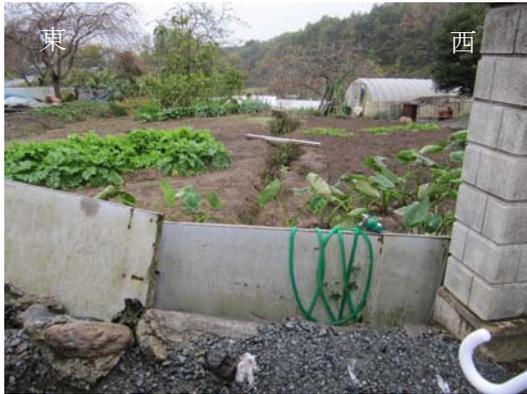
写真-5 変位発生後、7ヶ月を経ても断裂が残存している（2011,11,11撮影）。

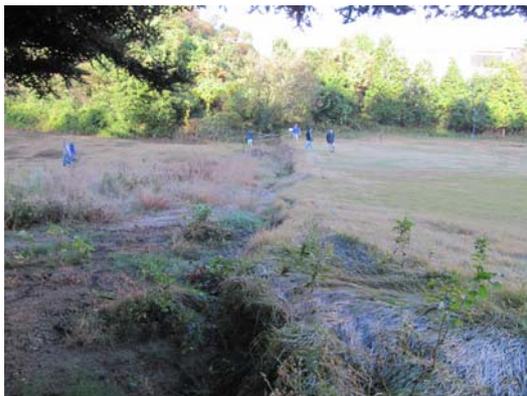
なお、宿泊先に隣接するゴルフ場においても、湯ノ岳地震断層による明瞭な変位が残存しており、朝の散歩コースとなった。

写真-6 ゴルフ場における湯ノ岳断層の変位

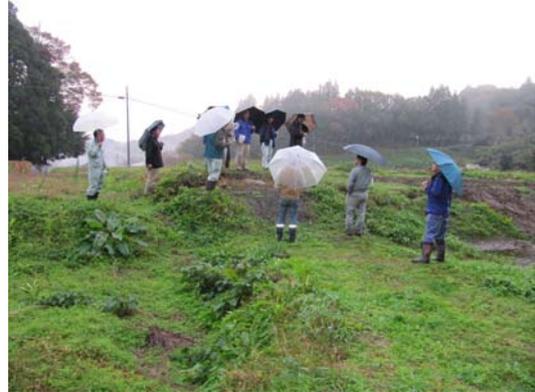
断層変位は、井戸沢断層西側のリニアメント（塩の平断層）に発生している。リニアメントは井戸沢断層と同方向のNNW-SSE 走向を有している。なお震源との距離は2～3kmである。

断層変位は、水田、道路、宅地を貫き、直線性が高いことを確認した。

写真-7 井戸沢断層西側リニアメントの変位。右から二人目が案内者の品川氏

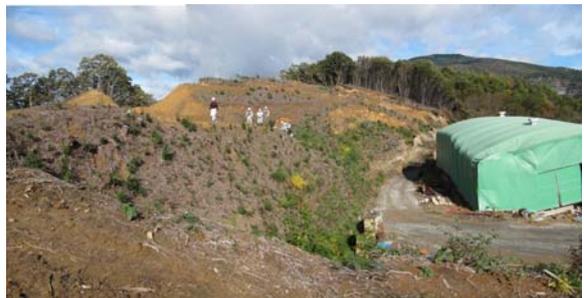
上釜戸地すべりは、最大長さ約 200m、最大幅約 250m、最大深さ約 22m の規模を有し、南白土層(新第三系)シルト岩中の流れ盤の低角度層面をすべり面とするものである。すべり面の条痕方向と層理の最大傾斜角方向がずれており、滑動は層理だけでなく、斜面下部の開放部に規制されているのでは等の意見が出た。

写真-8 上釜戸地すべり側方から頭部を臨む。地山はブロック化。

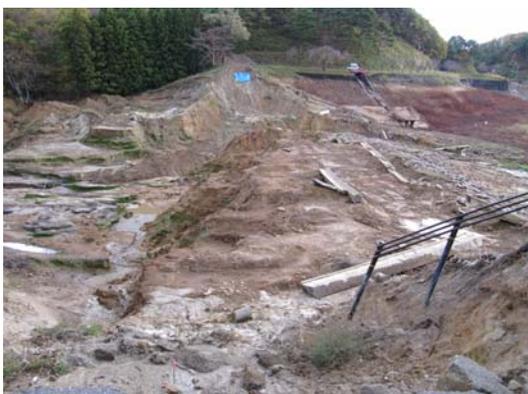
藤沼ため池は、灌漑を目的としたアースダムで堤高 17.5m、堤頂長 133.0m の規模を有する。着工は昭和 12 年であるが戦時中は一時中断し、昭和 24 年に完成をみている。なお、3.11 地震時、満水状態にあった。

土地改良事業計画設計基準において、堤体のすべりに対する安定性検討に地震力および貯水の影響が考慮されたのは、昭和 28 年の改訂からであり、決壊の原因は“地震力によるすべり発生”の可能性があるなどの意見がでた。

写真-9 決壊した本堤(左岸から臨む)
