令和4年度 現地研修会報告

日時: 令和4年11月11日(金)
 場所: 栗駒山麓ジオパーク
 (荒砥沢地すべり: 宮城県栗原市)
 参加者: 14名(他幹事3名)

今年は、仙台発の日帰り現地研修会という条件から、同県内の荒砥沢地すべりをテーマとしました。荒砥沢地すべりは2008年6月14日8時43分に発生した、岩手県内陸南部深さ7.8kmを震源とするMj7.2の岩手・宮城内陸地震で滑動した地すべりです。長さ1.4km、最大幅0.9km、層厚0.1km以上の国内最大級の地震地すべりであり、発生から14年が経過しています。

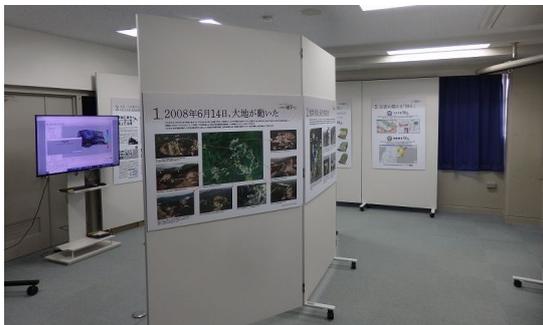
写真 8 モニタリング GB-SAR の展示

その他、シアターの2階には荒砥沢地すべりのモニタリングに関する展示がされており、GB-SAR(地表設置型合成開口レーダー)について詳しく説明されていました。GB-SARのモニタリ

ングがリアルタイムで画面に映し出されており、この後訪れる場所であることから、参加者の興味を集めていました(写真 8)。

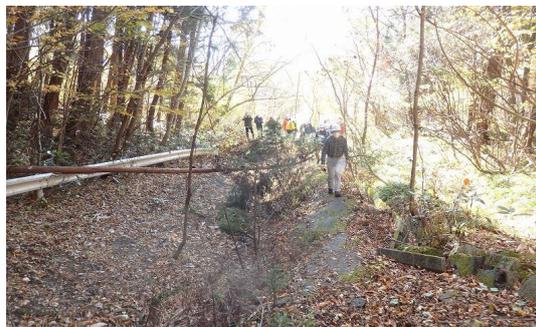
写真 11 移動体内旧道の変状

地すべり移動体は、滑落崖付近の土塊が距離 300m を移動したもので、移動体内は旧道の舗装とガードレールが隆起やクラック等の大きな変状を残し残存しています(写真 11)。

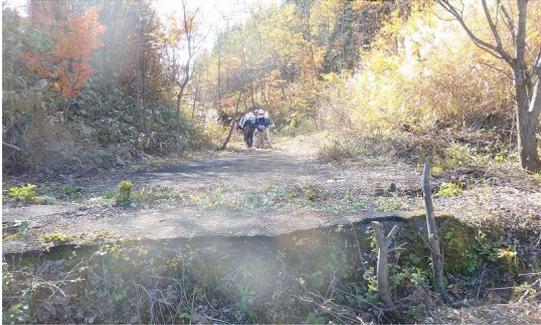
写真 12 旧舗装道路の段差

段差(写真 12)や旧舗装にはいった亀裂がいわゆるクレバスのように深い溝になっている状況が確認でき(写真 13)、中々の難所でした。ジオパーク推進協議会の方とジオガイドにより、安全面をサポートしていただき、全員無事に見学ができました。

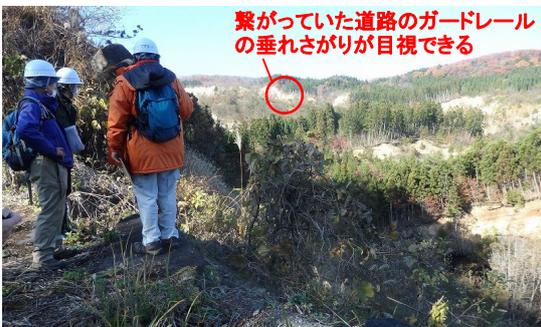
写真 14 かつて繋がっていた道路を目視
A地点の最終地点は移動体側方部の崖で、滑動前に繋がっていた道路を遠方に目視できる

場所です。ガードレールが垂れ下がっていて、移動距離がわかりやすく実感できました(写真 14)。A地点は、足元に慣れない見学者を気軽に立入りさせることが困難な印象を受けました。足場の確保は今後の課題とジオパーク推進協議会の方も話していました。

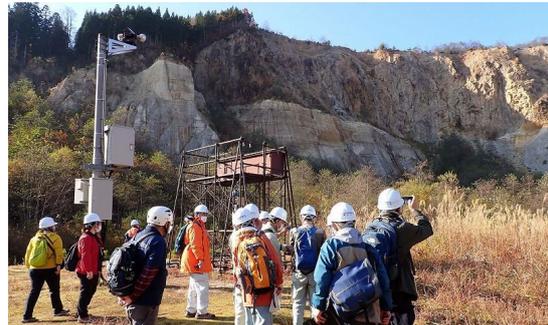
写真 15 旧舗装道路の段差

滑落崖と滑動後のモニタリング箇所までは車で移動でき、落差 150m の崖が一望できました(写真 15)。

崖には下位の軽石凝灰岩と上位の溶結凝灰岩の境界が明瞭に露出しています。その境界の不陸から、溶結凝灰岩層を形成した火砕流が軽石凝灰岩層を削っていることが伺え、地質のダイナミックな形成過程を実感できました。

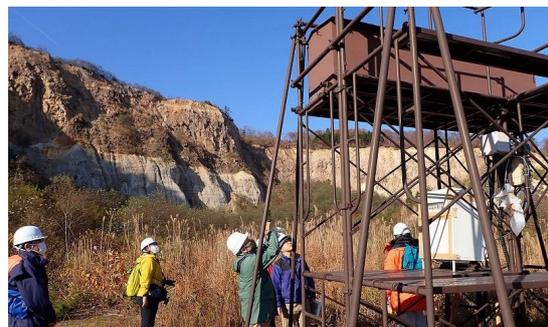
写真 16 GB-SAR の見学

モニタリングは GB-SAR(地表設置型合成開口レーダー)が 2011 年に設置されており、リアルタイムの映像や微小な地表面変位の計測を行っています(写真 16)。GB-SAR は小型のセンサーが動いて測定することにより、直径 10m のパラボラアンテナと同等の細かい変位情報を得る能力があるそうです。今後、よりコンパクト化を目指しているそうですが、10 年以上の長期にわたり観測を継続しているこの荒砥沢地すべりのデータが貴重なものとなると思います。

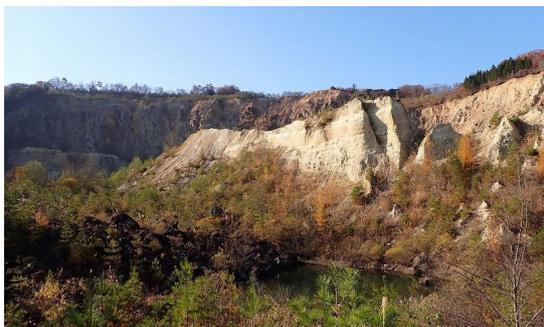
写真 17 リッジを望む

研修は終盤に差し掛かり、地すべり地形内部の地形変状を詳しく見るべく深部に進みました。ここではリッジ(写真 17)と呼ばれる地すべり内部の分離により残された、やせ尾根状の残丘を間近で観察しながら、この荒砥沢地すべりの形成について参加者全員で情報交換が行われました(写真 18)。特に地すべり発生当初から調査に関わった参加者がいたことで、濃密な時間が取れたと思います。
