## 令和7年度 日本応用地質学会東北支部 現地研修会レポート

日時：令和7年10月24日（金）

場所：宮城県栗原市荒砥沢ダム周辺

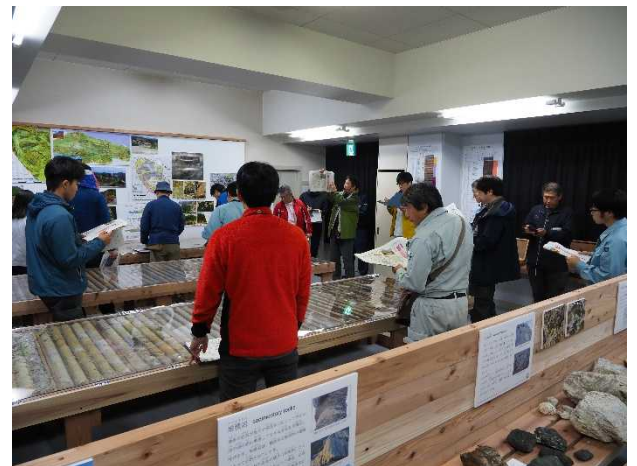
P8 重要コア展示室の様子

今年の9月7日から展示が始まったばかりの「重要コア展示室」でのコア観察を行いました。ここでは、荒砥沢地すべりの主側線沿いで実施された調査ボーリングのコアが展示されています。移動体のボロボロになったコアや、不動層の棒状コアの状況がよくわかります。本物のボーリングコアを前に、断面図との対比やすべり面の位置の確認、コア観察しながらの議論は、非常に重要であると感じます。

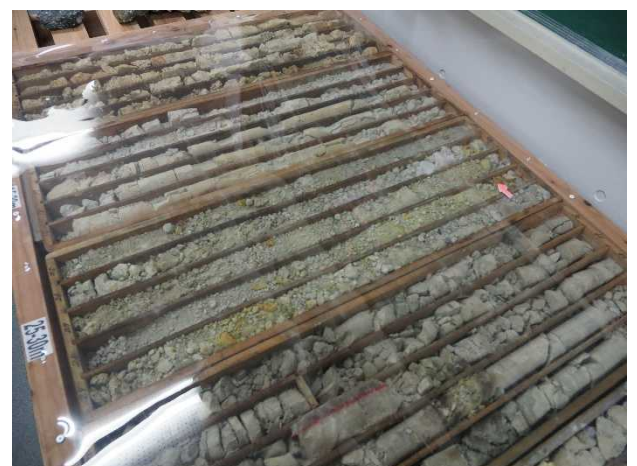
P9 コアの展示状況

実際のコアは、乾燥しているため、一部ボロボロになっており、すべり面などが分かりにくくなっているものがありましたが、このような試料が展示されていること自体、非常に意義深いと感じました。

ただし、展示スペースの制約によりコアが連続的に配置されておらず、確認したい深度のコアが見られない場合もありました。その点においては、地質に携わる者としてやや物足りなさを感じたのも事実です。

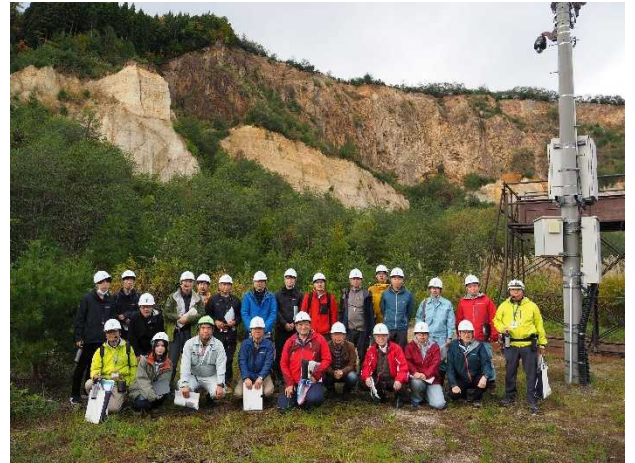
**滑落崖を背景に集合写真  
(写真右の施設は GB-SAR)**

地すべりの滑落崖を観察できるポイントです。この位置は、荒砥沢地すべりの滑落崖を一望でき、滑落崖周辺の地表の変動をモニタリングする GB-SAR（地表設置型合成開口レーダー）
