# 災害伝承碑や災害調査を通じた 教訓の蓄積と展開

防災学術連携体シンポジウム

(一社)日本応用地質学会 災害地質研究部会

下村博之(株式会社パスコ)

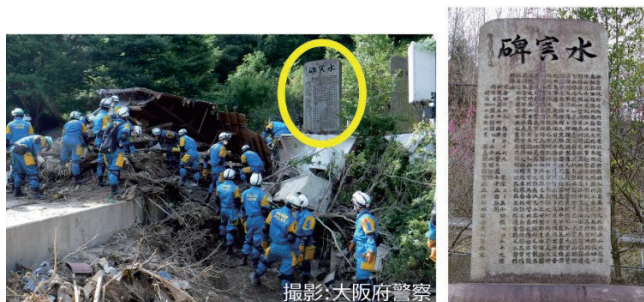
平成30年7月豪雨(西日本豪雨)での土石流被災地に建立されていた水害碑(広島県坂町)

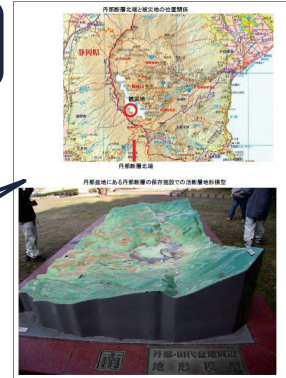
災害原因  
がわかる  
資料

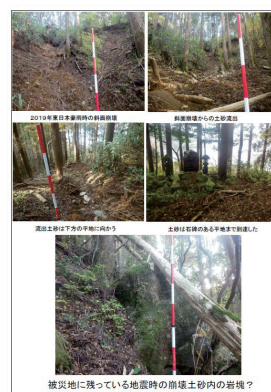
現地状況  
がわかる  
写真等
