# 新潟県の自然災害と伝承碑

堀松 崇 (株) 興和  
佐藤 壽則 (株) 日さく

# 新潟県の 自然災害伝承碑の 分布状況

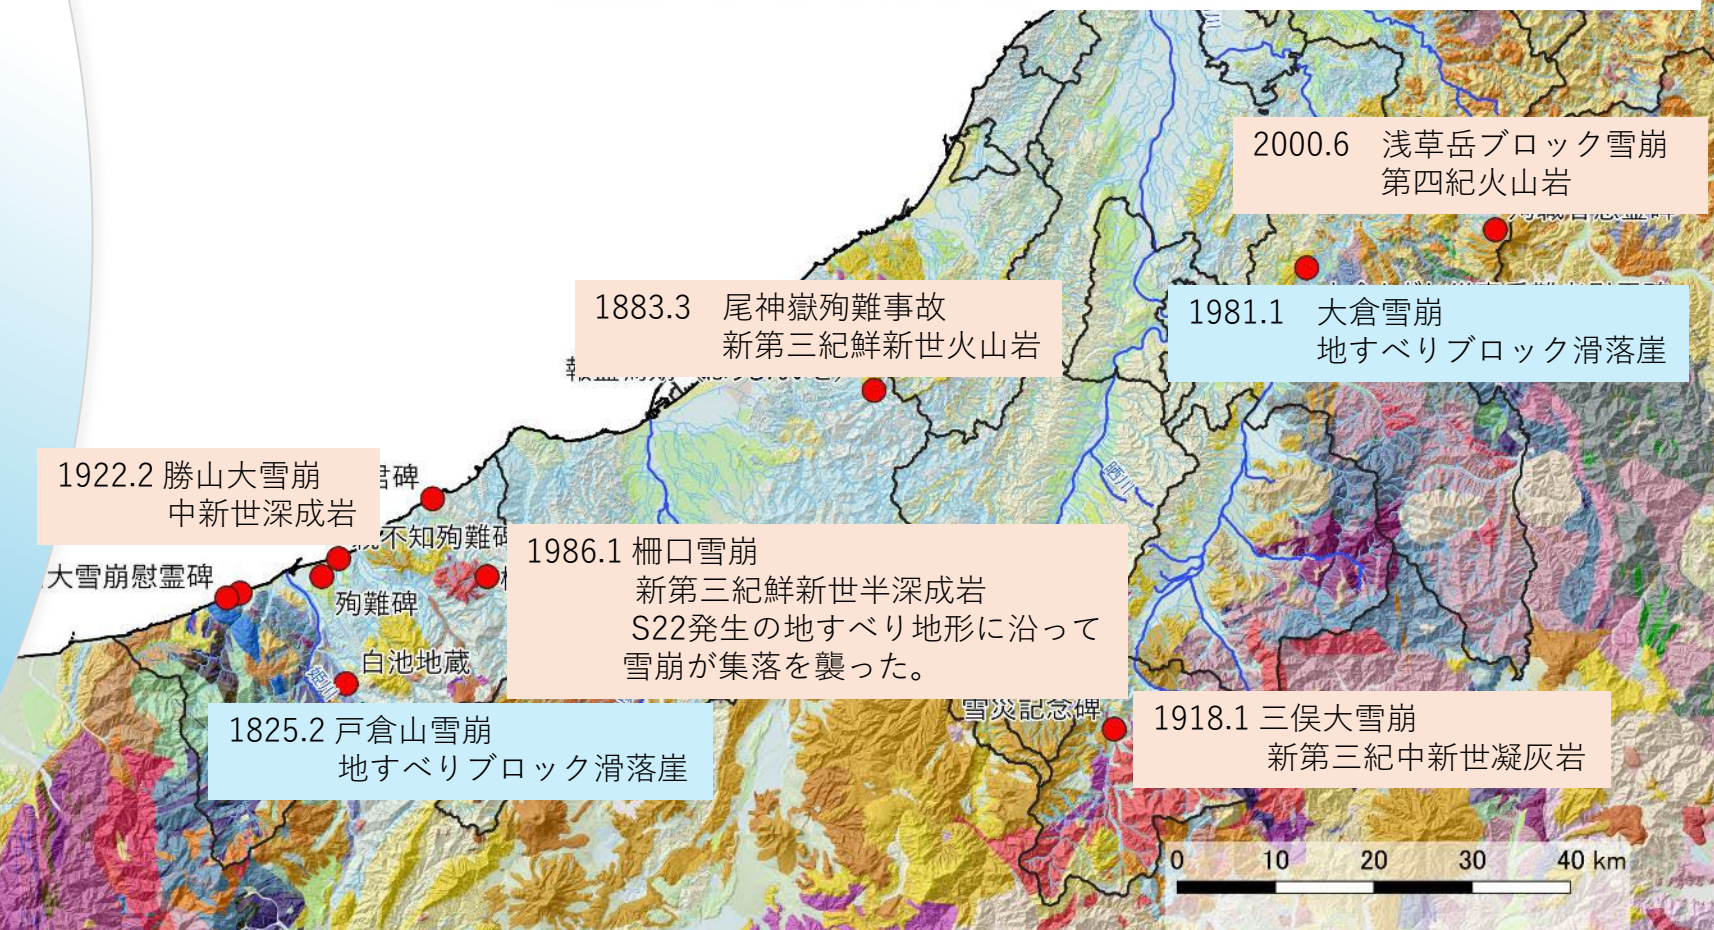
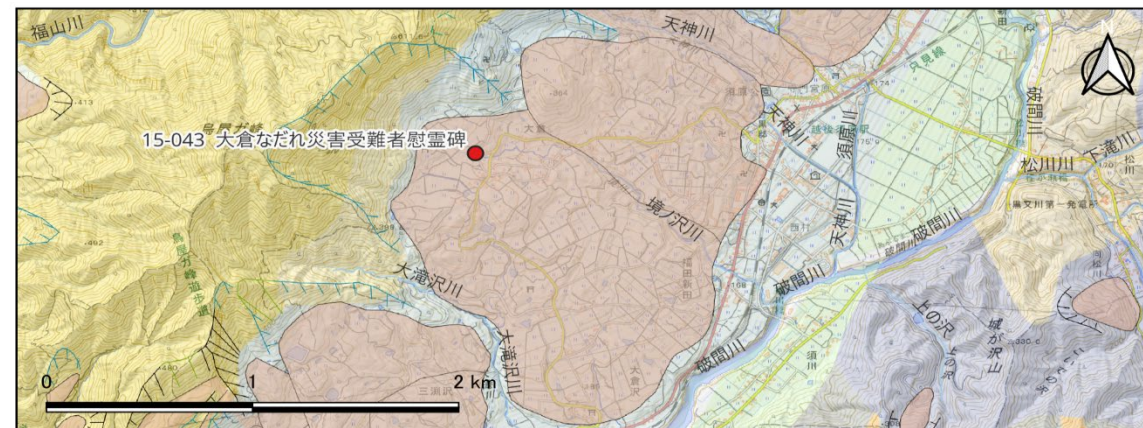
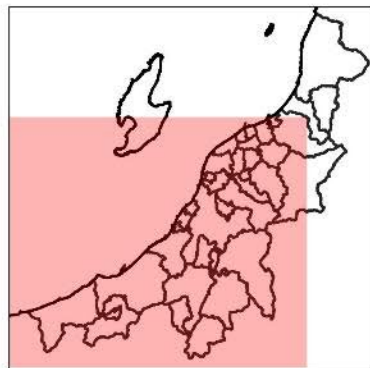
# 新潟県の 代表的な自然災害 7.雪崩災害

- 新潟県には、集落を襲った三俣大雪崩や大倉なだれ、柵口雪崩、雪崩発生地点に人が立ち入って被災した勝山大雪崩災害、浅草岳ブロック雪崩、尾神岳雪崩災害などの伝承碑が建立されている。
- 雪崩災害は、火成岩分布域での発生が多いが、大倉なだれや戸倉山雪崩のように地すべりブロック滑落崖で発生したものもある。また、柵口雪崩のように、雪崩が流下しない場所に人が住んでいたものの、地すべり活動により地形変化し、雪崩が集落を襲ったものもある。
