# 7. 九州の自然災害伝承碑

Research for Monuments of Natural Disasters in Kyushu

○矢田 純（株式会社カミナガ）  
九州災害碑WG

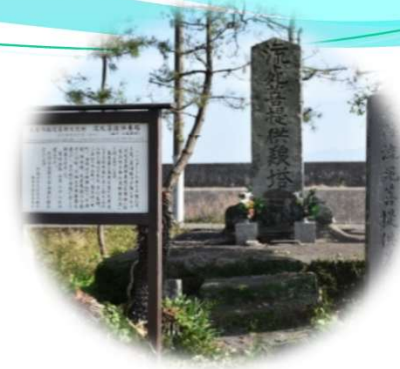
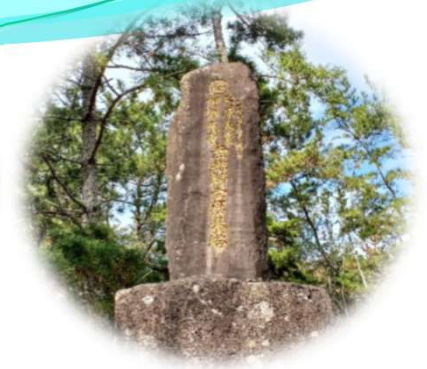
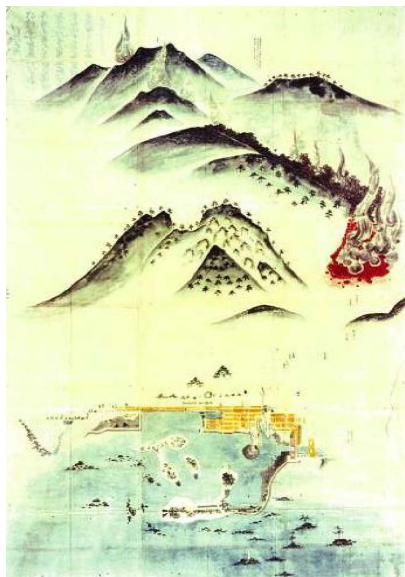
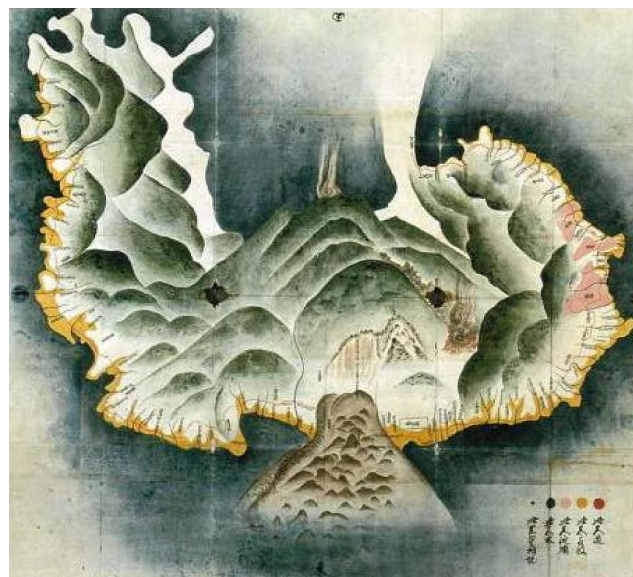
(左)寛政四年大震図、(右)大變後島原  
絵図(島原市本光寺蔵)<sup>1)</sup>

「島原大變」を今日まで伝える貴重な古文書や古絵図が多く残されており、新焼溶岩が島原城に向かって流下してくる様子や眉山の崩壊土砂が有明海まで扇状に流出している様子が克明に描かれている

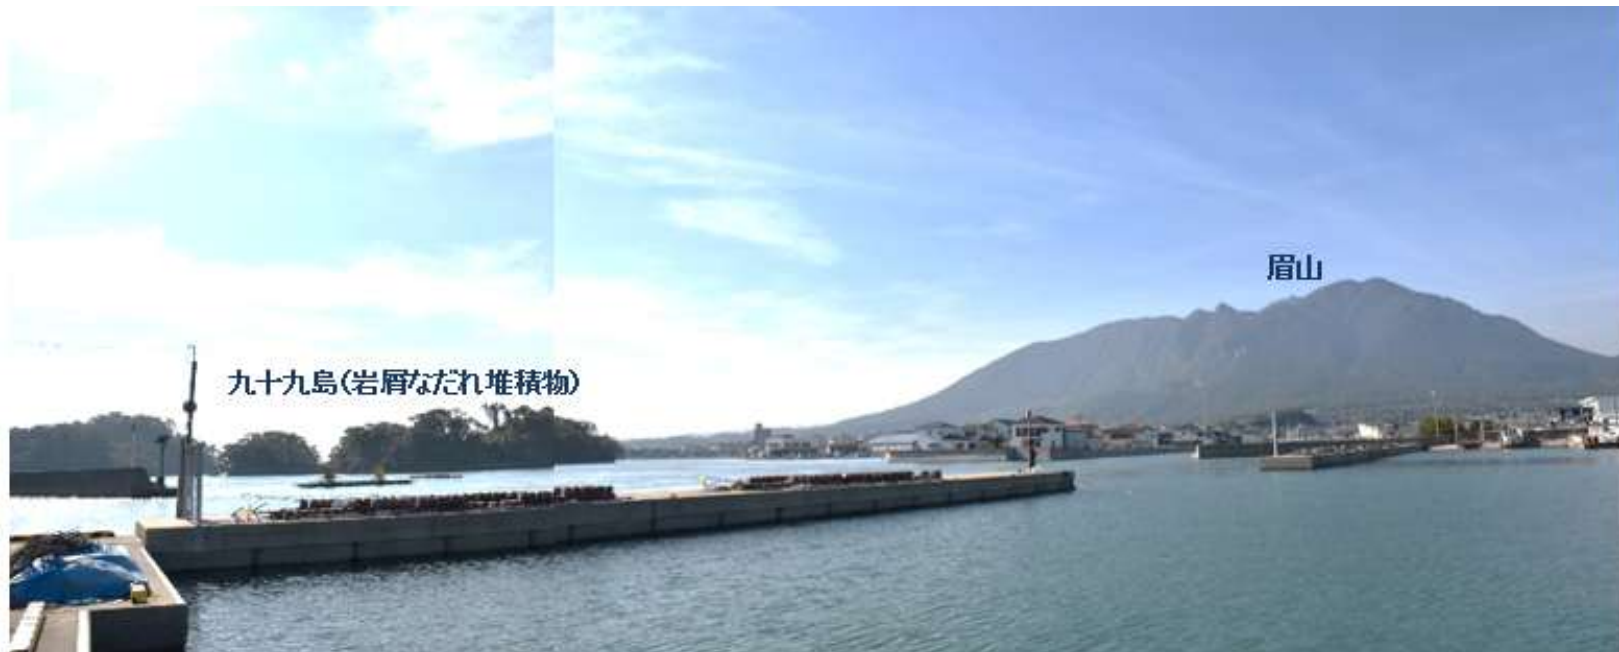
◆眉山と九十九(すくも)島

- ・眉山の山体崩壊で生じた岩屑なだれ堆積物は3.2億 $\text{m}^3$ と推定され、海岸線を長さ4kmの範囲を約1km前進させた
- ・島原大變の20年後に伊能忠敬が測量を行っており、45の島・瀬が数えられているが、現在は大半が消失している

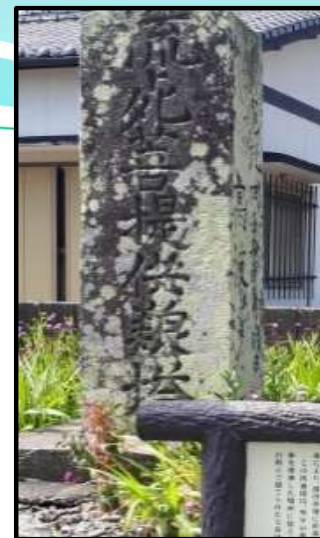
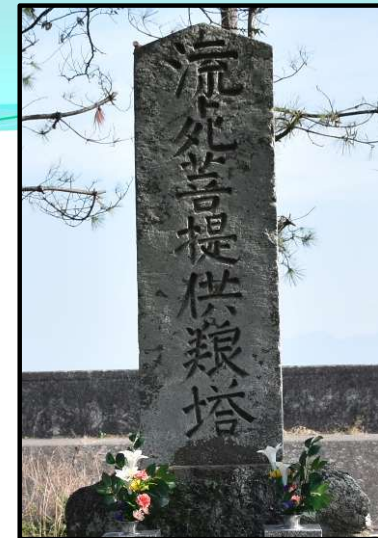
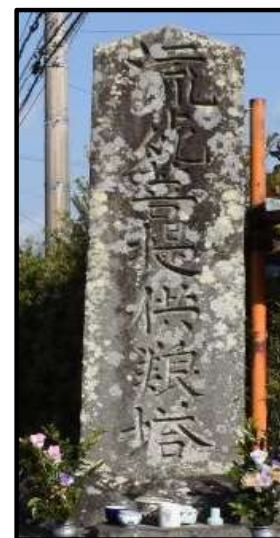
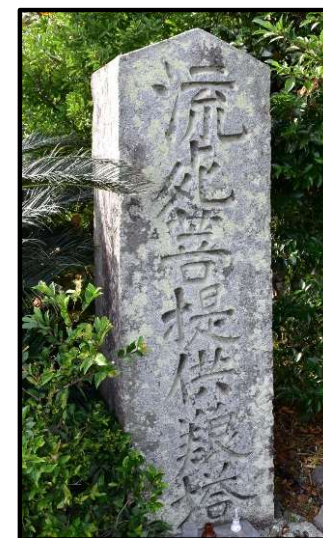
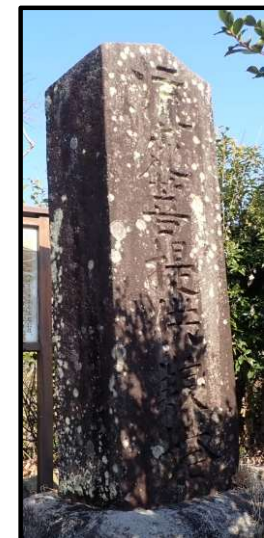
◆同一規格の「流死菩提供養塔」  
石材・寸法・書体が同一の石碑が半島  
各地に分布している

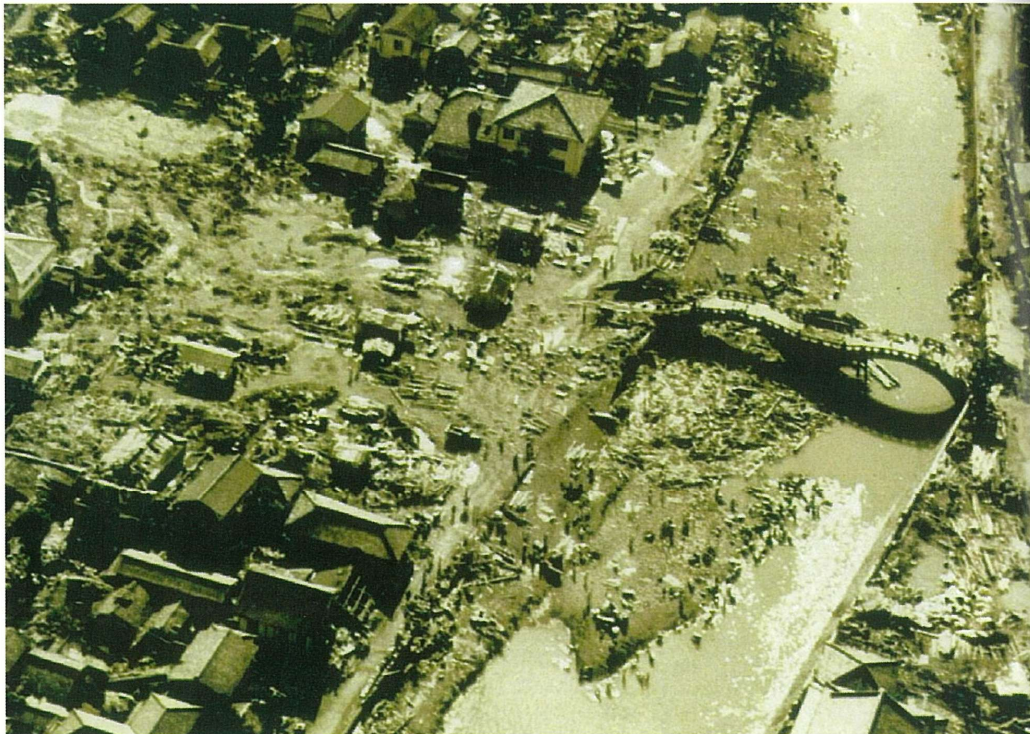
◆水害直後の眼鏡橋付近の様子<sup>4)</sup>  
市街地に架かる眼鏡橋により、流木や土石が堰き止められ、河川水が兩岸に溢れて被害が拡大した

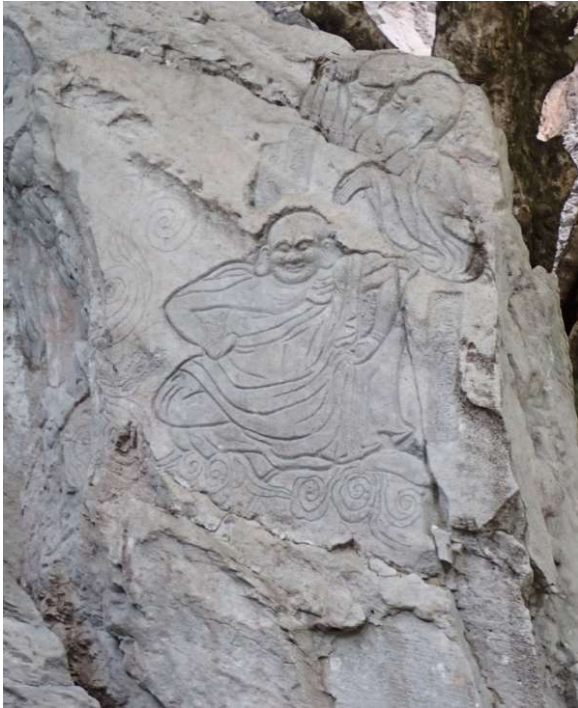
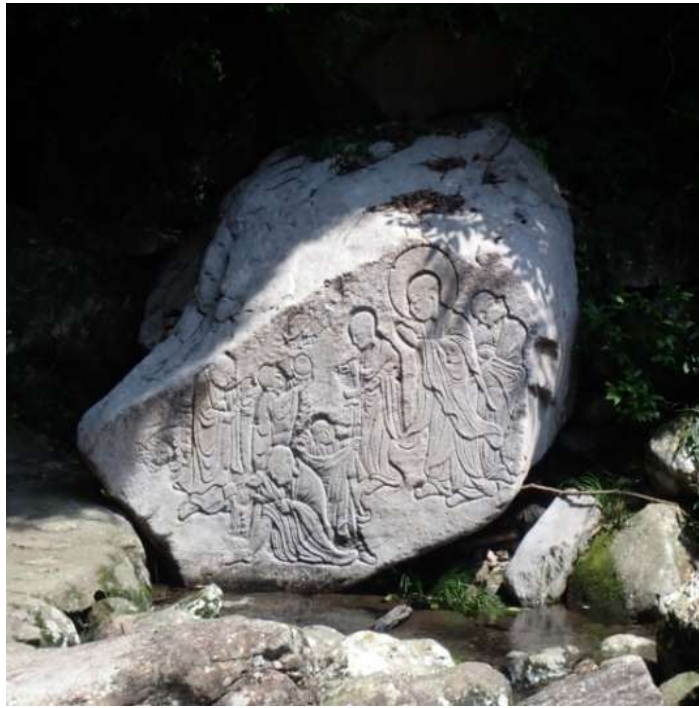
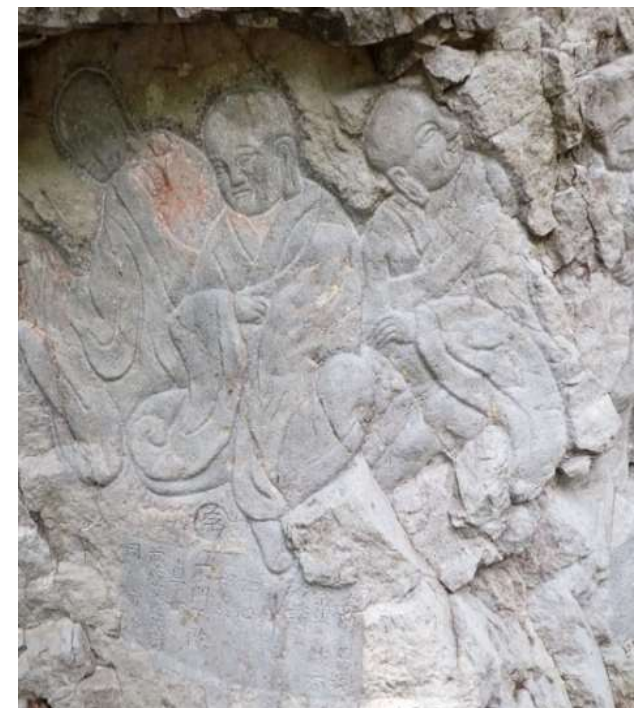
### ◆大雄寺の五百羅漢

元禄12年(1699年)の大洪水では、死者487名の被害が出た。この洪水後、諫早藩主は死者供養と領内泰平を祈願するため、富川溪谷内に大雄寺を建立し、多良岳火山岩類(デイサイト質凝灰岩)からなる溪谷の崖面や巨岩に500体以上の羅漢像を刻ませた。宝永6年(1709年)に完成したこの五百羅漢は県内随一の磨崖仏で、**諫早水害史を物語る**資料として非常に貴重なものである。

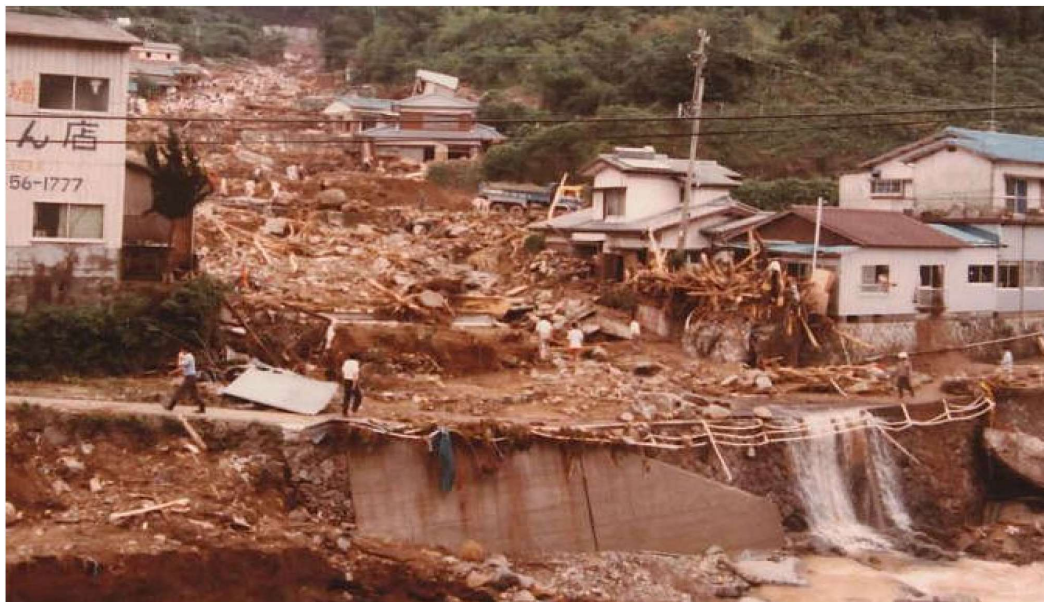
### ◆土石流被害の一例<sup>6)</sup>

崖崩れ・地すべり・土石流が合計4,300箇所が発生。特に山麓部や山間地に立地した住宅密集地で大きな被害が発生した

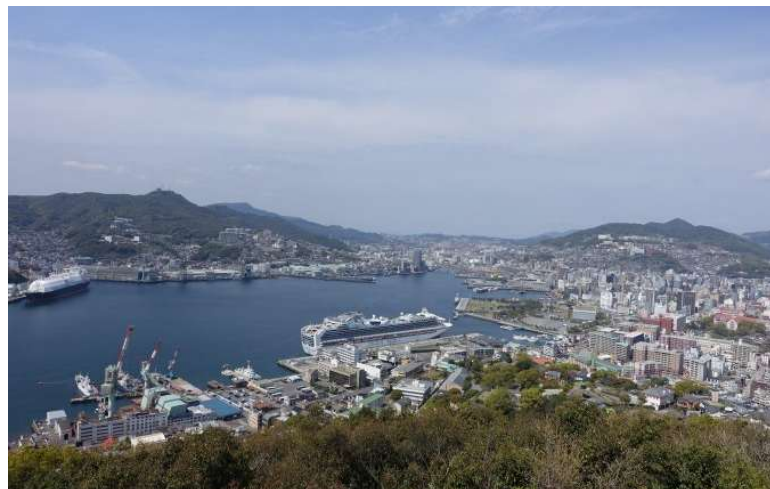
◆長崎湾周辺の土地利用

- ・長崎市の地形は、南北に細長い長崎湾を挟んで東西は長崎火山岩類で構成される山地が迫る
- ・1859年の安政の開国以来、西洋文化との交流拠点として急速に発展し、戦後～高度成長期にかけてさらに人口が増加した
- ・限られた低地に公共施設など市街地が立地するため、居住地は山地斜面に広がり土砂災害に対して非常に脆弱な構造となっていた

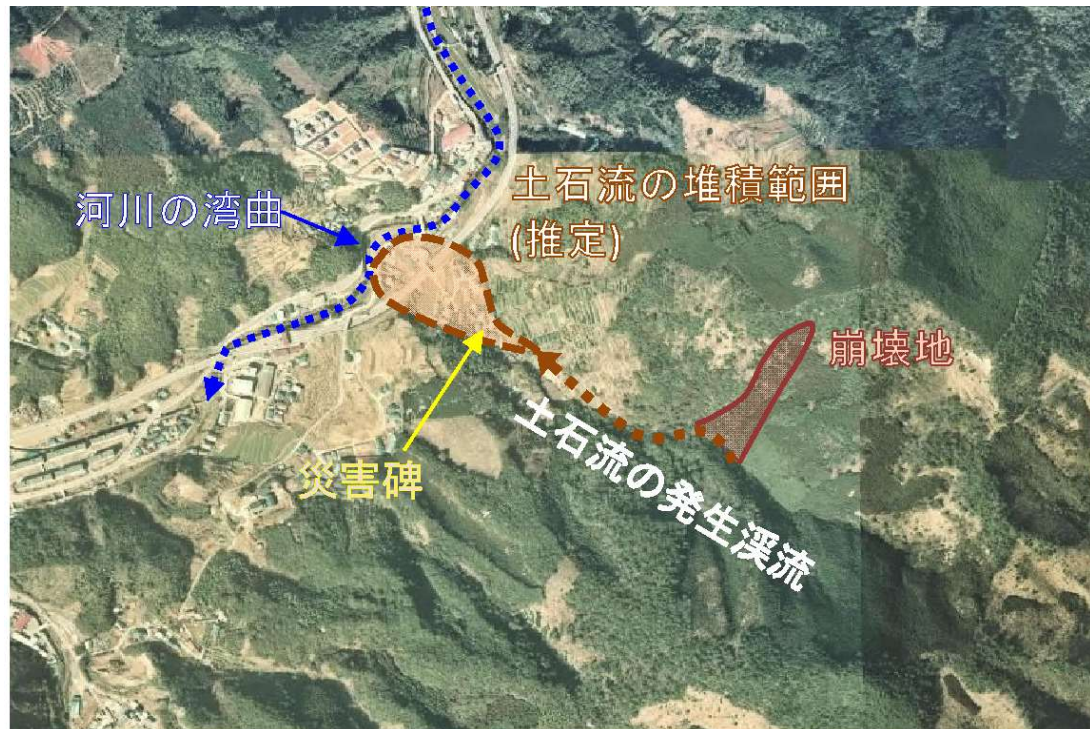
### ◆「川平」の地名由来となった被災前の地形<sup>2)</sup>

溪流の出口には周囲よりも緩くなった沖積錘が判別され、この中に約20戸程度の家屋が立地していた。浦上川との合流部では河川が湾曲しており、**土砂の堆積場**であったことが判る

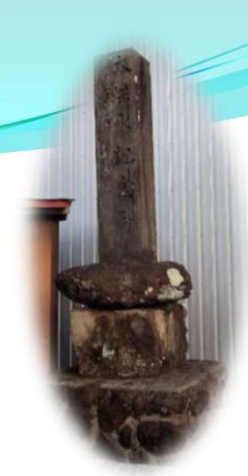
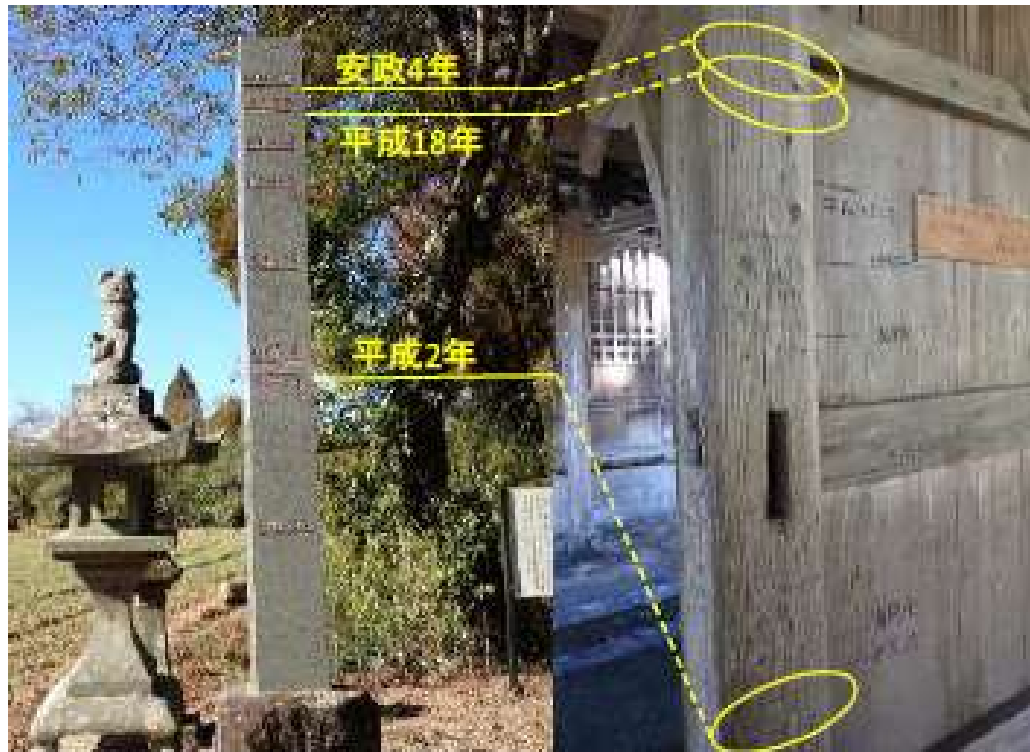
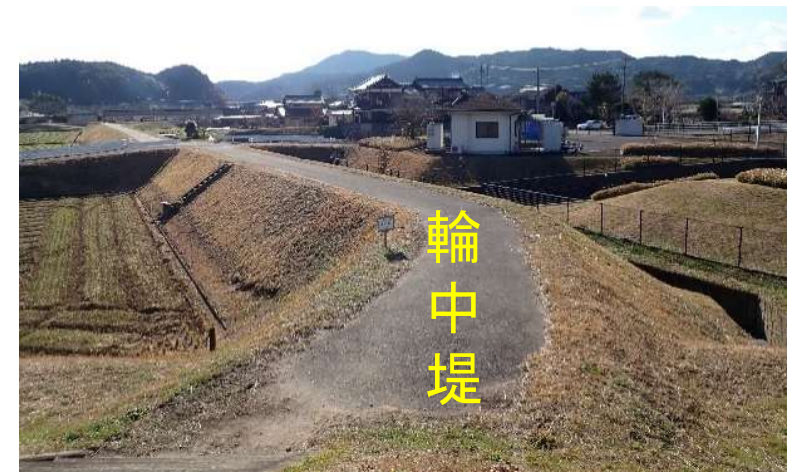
(上)大川野宿の輪中堤  
(左)洪水記録碑の水位線と拝殿奥柱  
に刻まれた浸水深記録の対比  
(藤永地建・山田氏作成)

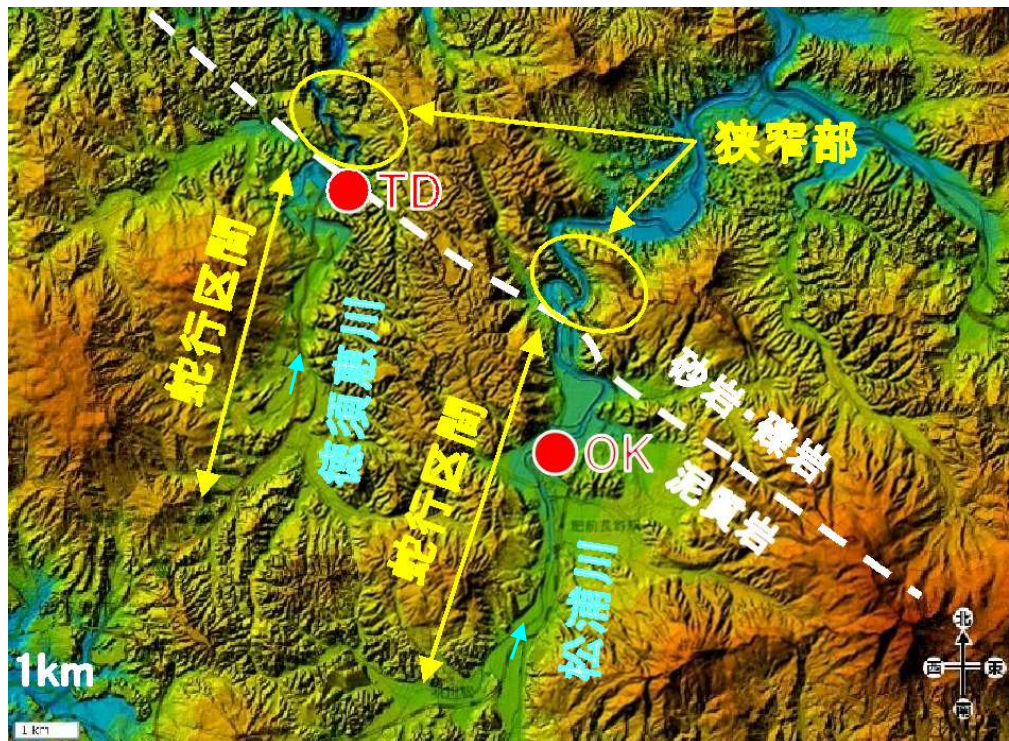
### ◆伝承碑周辺の地形<sup>7)</sup>

- ・水害の背景として、地質分布と地形の形成に密接な関係がある。
- ・第三紀の堆積岩類が北西-南東方向の走向で分布し、上流域には主に軟質な泥質岩、下流域には硬質な礫岩・砂岩層が分布して狭窄部を形成している。

(OK:大川野宿, TD:水留)

上流側では谷底平野を蛇行しながら支流が合流する求心状河系をなし、下流側では屈曲する狭窄部を形成する格子状河系を呈する。降水時には上流側で支流からの流入が集中して流出量が急増するが、**狭窄部によって河川水の流下が阻害されるため、洪水が発生しやすい特性を有している**
