## 講演3) 土砂災害の軽減に向けてー複合災害に備えてー

稲垣秀輝：株式会社環境地質

2025. 5. 20. 15:50—16:15

日本応用地質学会：防災学術連携体からweb研究会

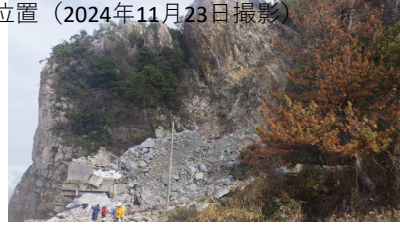
八世乃洞門の1月地震後の  
斜面の緩み状況（2024年5  
月26日撮影）

同位置（2024年11月23日撮影）

八世乃洞門新トンネル西  
口付近の豪雨後の道路土  
砂除去復旧の状況（2024  
年11月23日撮影）

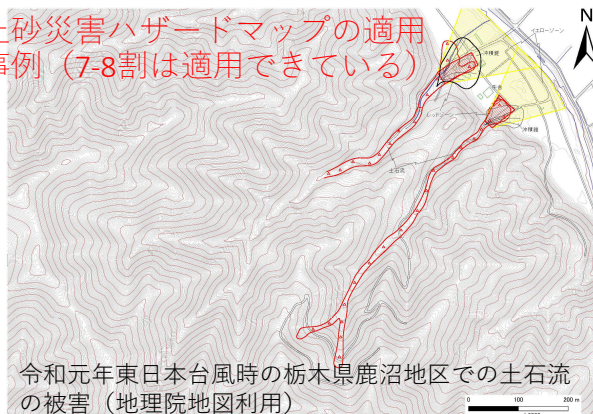
土砂災害ハザードマップの適用事例（7-8割は適用できている）

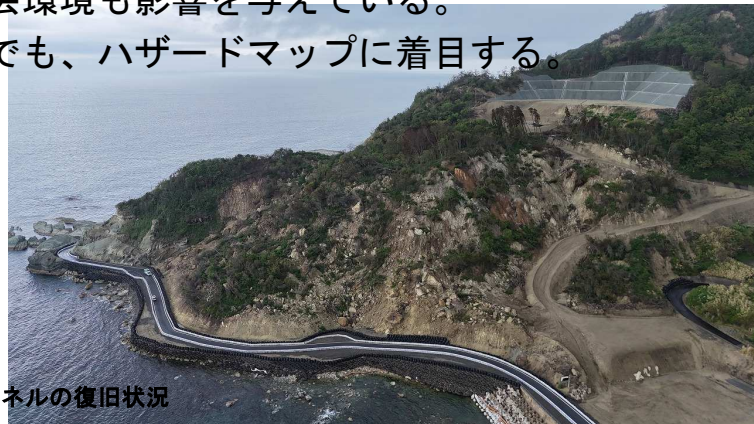
逢坂トンネルの復旧状況

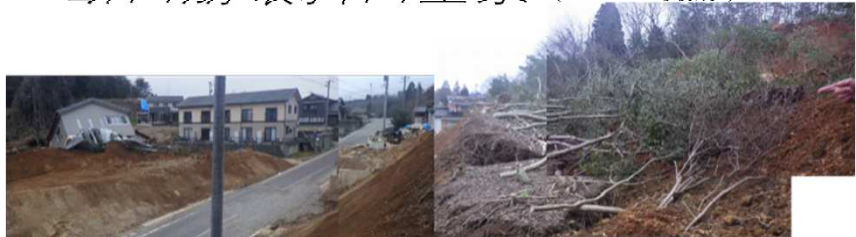
## A断面崩壊斜面全景 (24.3.19撮影)

- 対岸の東向き斜面は受け盤で急傾斜になり、急傾斜と土石流のレッドゾーンとイエローゾーンが指定されているが、地震では崩壊することはない、被災家屋のあった西向き斜面では斜面傾斜が $26-30^{\circ}$ の流れ斜面はレッドゾーンとイエローゾーンが指定されていなかった。
- 地質・地質構造を考慮していない土砂法土砂災害ハザードマップの適用外の崩壊。
- また、今回崩壊した2つの流れ盤斜面間に古い崩壊跡(昔の地震で崩壊した跡)にも注目すべきである。
- これによると、古い崩壊土砂の傾斜は $15^{\circ}$ 以下であり、過去の地震などで低い等価摩擦係数の斜面崩壊が起こった斜面であることがわかる。
- 減災のためには地震時には地下水の滞留しやすい流れ盤の火砕岩の地質構造には警戒しないといけないことを示している。

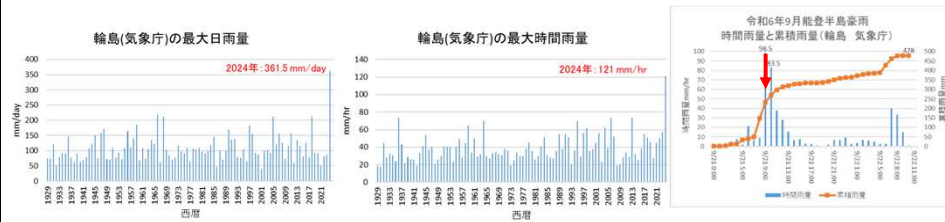
## 1000年に1回の地震で緩んだ地盤に、100-1000年に1回の豪雨、そして奥能登の地形地質

1. 輪島市中心部付近で21日0時から22日11時までの降水量が478mmであり、9月21日に最大1時間降水量121mm、最大日降水量361.5mmと1929年統計開始以来の最大を記録している(100-1000年に1回の豪雨)
2. 熊本地震後の豪雨と比較すると、連続雨量はほぼ変わらないものの、最大時間雨量が2倍くらいであり、表層の緩んだ地盤から多くの土砂を流出させやすい降雨
3. 奥能登では元々大雨が少なく、斜面や渓流に多くの不安定土砂が残っていた。もともと流域が小さく市街地に近く、河川勾配も比較的急である環境に加えて、大きな地震と豪雨により大量の土砂が生産・供給されたことにより、土砂・流木を混じえた洪水流が、短い時間で一気に市街地に流出し、大きな災害になったのではないかと考える。

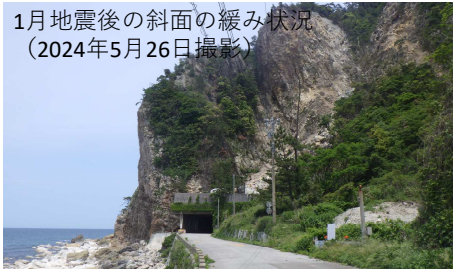
1月地震後の斜面の緩み状況  
(2024年5月26日撮影)

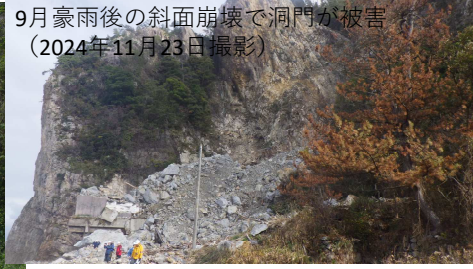
9月豪雨後の斜面崩壊で洞門が被害  
(2024年11月23日撮影)

右写真に写っている家屋に3名の方がいたが、近隣の住民が崖上部での多量の流水と大きな落石が発生したことに気づき、すぐに3名の方に避難するよう連絡し、避難後2～3分してから土砂流が家屋を襲ったという。地域の連携と土砂災害の予兆を感じることがいかに重要かを示している。

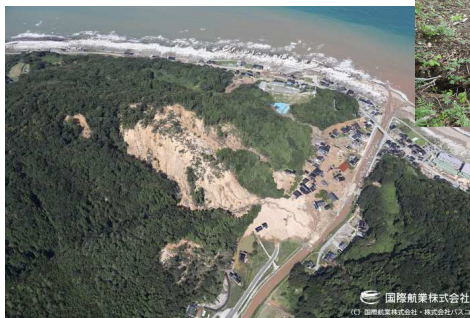
### 3-1 珠洲市大谷町地区

斜面のクラックに降雨が入り崩壊した

- 大谷町地区では、地震後に比較的大きな斜面崩壊が認められた箇所で、9月の大雨後には崩壊斜面を中心に一部崩壊斜面の上部や側面に進展して斜面崩壊を拡大させ、土石流的な土砂移動が発生し、沖積低地の宅地に達して一部海まで流出した。ここでは、1名の方が流出した土砂でなくなっている。

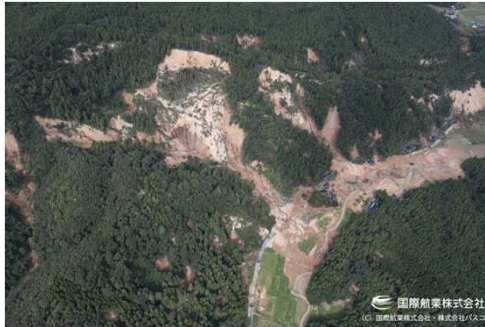
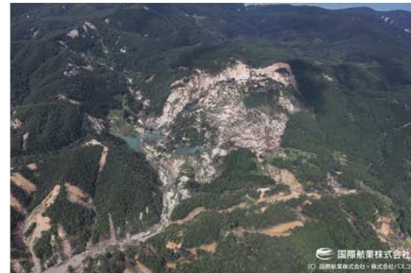
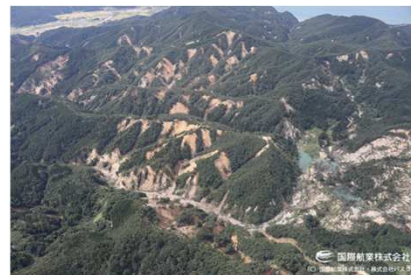
### 3-4輪島市町野川流域

- 9月豪雨では、水山や寺山をはじめ流域内の山地斜面や流路に残った不安定土砂が、洪水氾濫と一緒に大量に平野部に流れ出てきて、平野部の家屋やライフラインに大きな被害を与えた

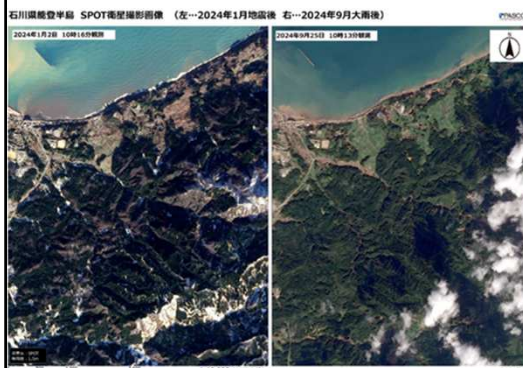
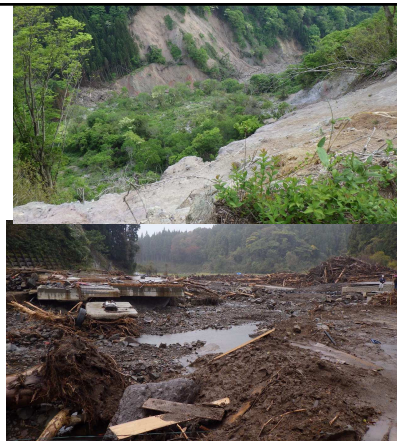
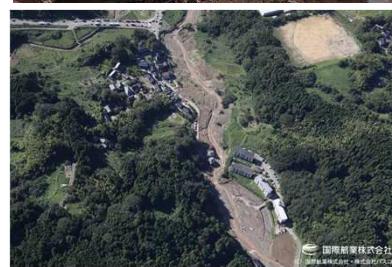
### 3-5輪島市塚田川流域

- 9月豪雨後には流域内の多量の不安定渓床土砂や緩み斜面の崩壊が多発し、土砂が下流の市街地に流出しているようである。ここでは、多くの物的・人的被害が出た。

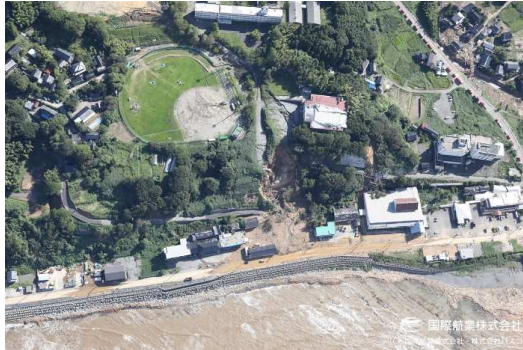
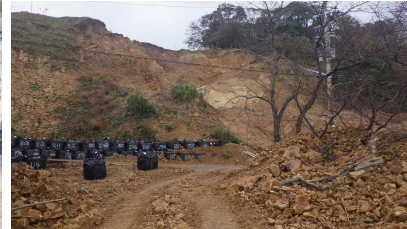
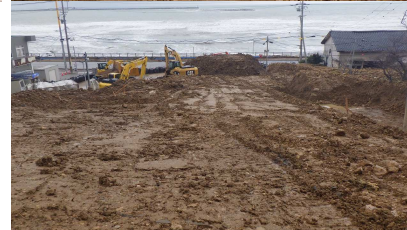
### 3-6輪島市稲舟町付近

- 9月豪雨直後の航空写真によると、この土砂流出状況は、地震による変形地盤の北側末端部が、大規模な崩壊したことがわかり、崖下の建物や国道249号を越えて、海まで達しており、道は一時通行止めになった

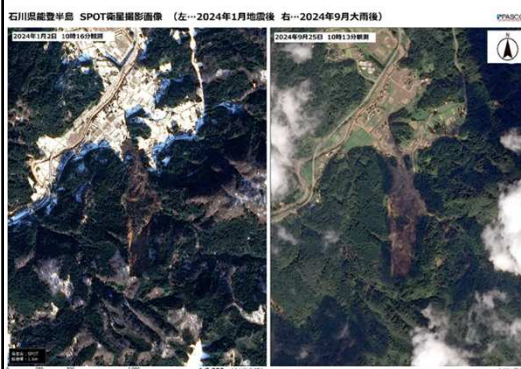
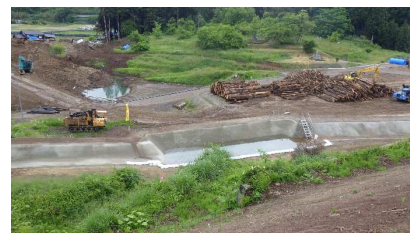
### 3-7輪島市市ノ瀬地区

地震後5月の市ノ瀬地すべりの堰止湖からの復旧仮排水路の大型貯水マスで、堰止湖からの暗渠管が接続している

地震後3月の市ノ瀬地すべりの堰止湖

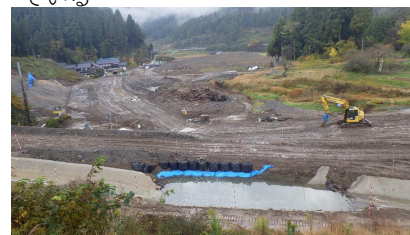
9月豪雨で越流して下流で土砂を含む洪水流となった（2024年11月24日撮影）

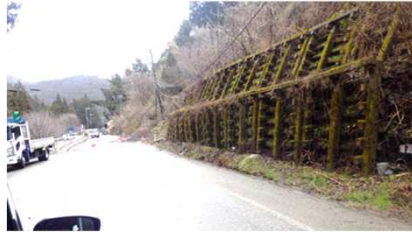
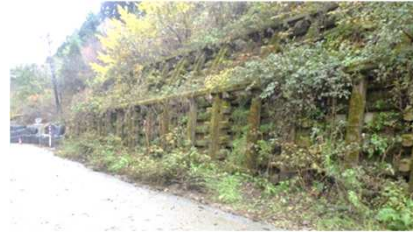
左：地震後3月のC変形した枠組み擁壁（斜面の押し出しにより変形、上部斜面は緩みあり）

右：豪雨後11月のC変形した枠組み擁壁（著しい変化はなかったが、上部斜面は小崩壊）

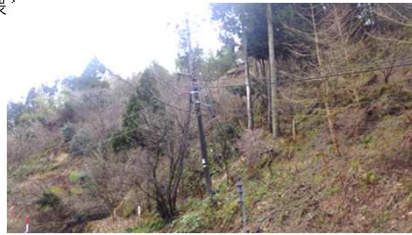
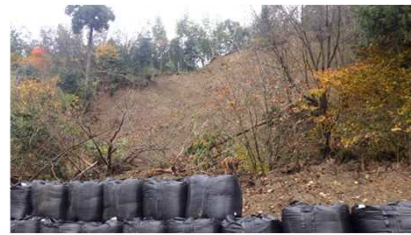
左：地震後3月のD変形した地すべり対策工斜面（植生は残っている）

右：豪雨後11月のD変形した抑止杭斜面は完全に崩壊した

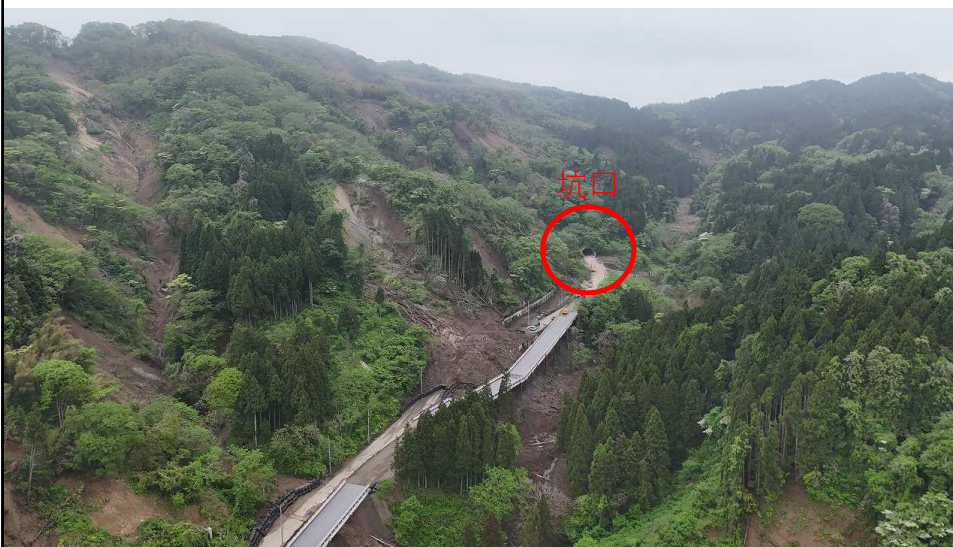
## 2025年5月の仮設道の復旧が進んでいる
