仙台市若林区荒浜 海岸公園冒険広場 現地調査結果・速報

【改訂版】〈生き残った！荒浜の海岸公園冒険広場〉

調査日：平成23年4月20日（水）

調査員：東北支部・支部長 橋本修一

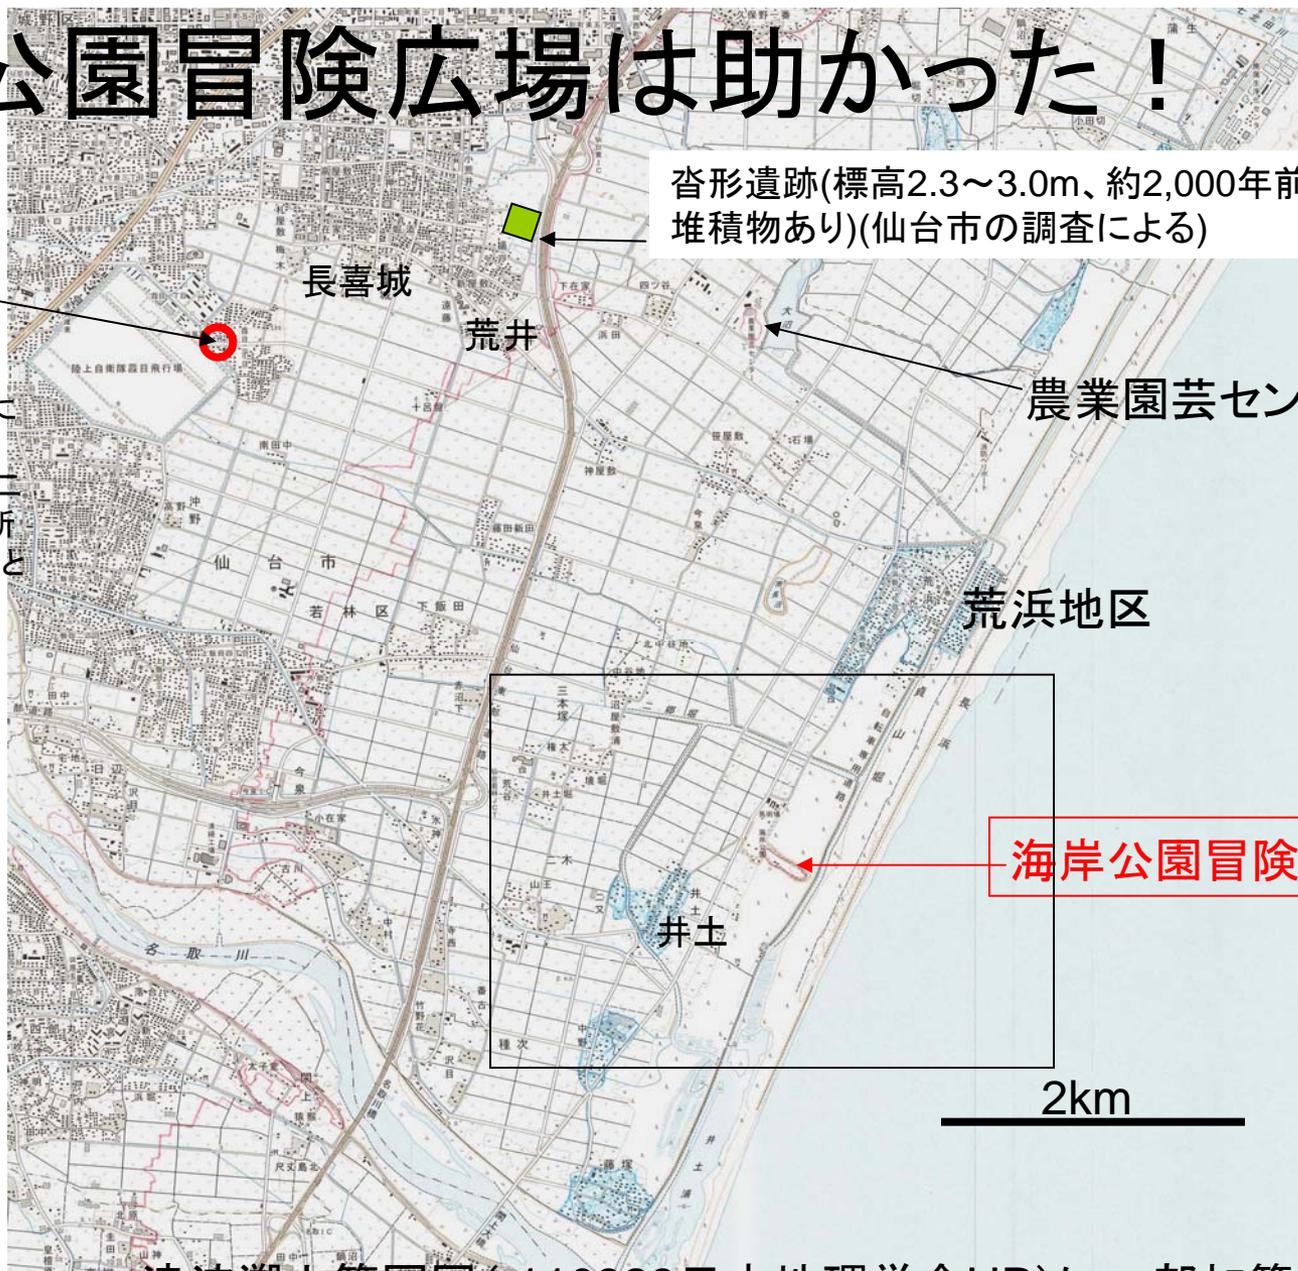
沓形遺跡(標高2.3~3.0m、約2,000年前の津波堆積物あり)(仙台市の調査による)

浪分神社

元禄16年(1703)創建
天保6年(1835)現在地に
移され浪分神社。
慶長の大津波(1611)が二
つに分かれて引いた場所
に移し、津波よけの神社と
した。(若林区HP)

荒浜地区

海岸公園冒険広場

津波遡上範囲図(110329日本地理学会HP)に一部加筆

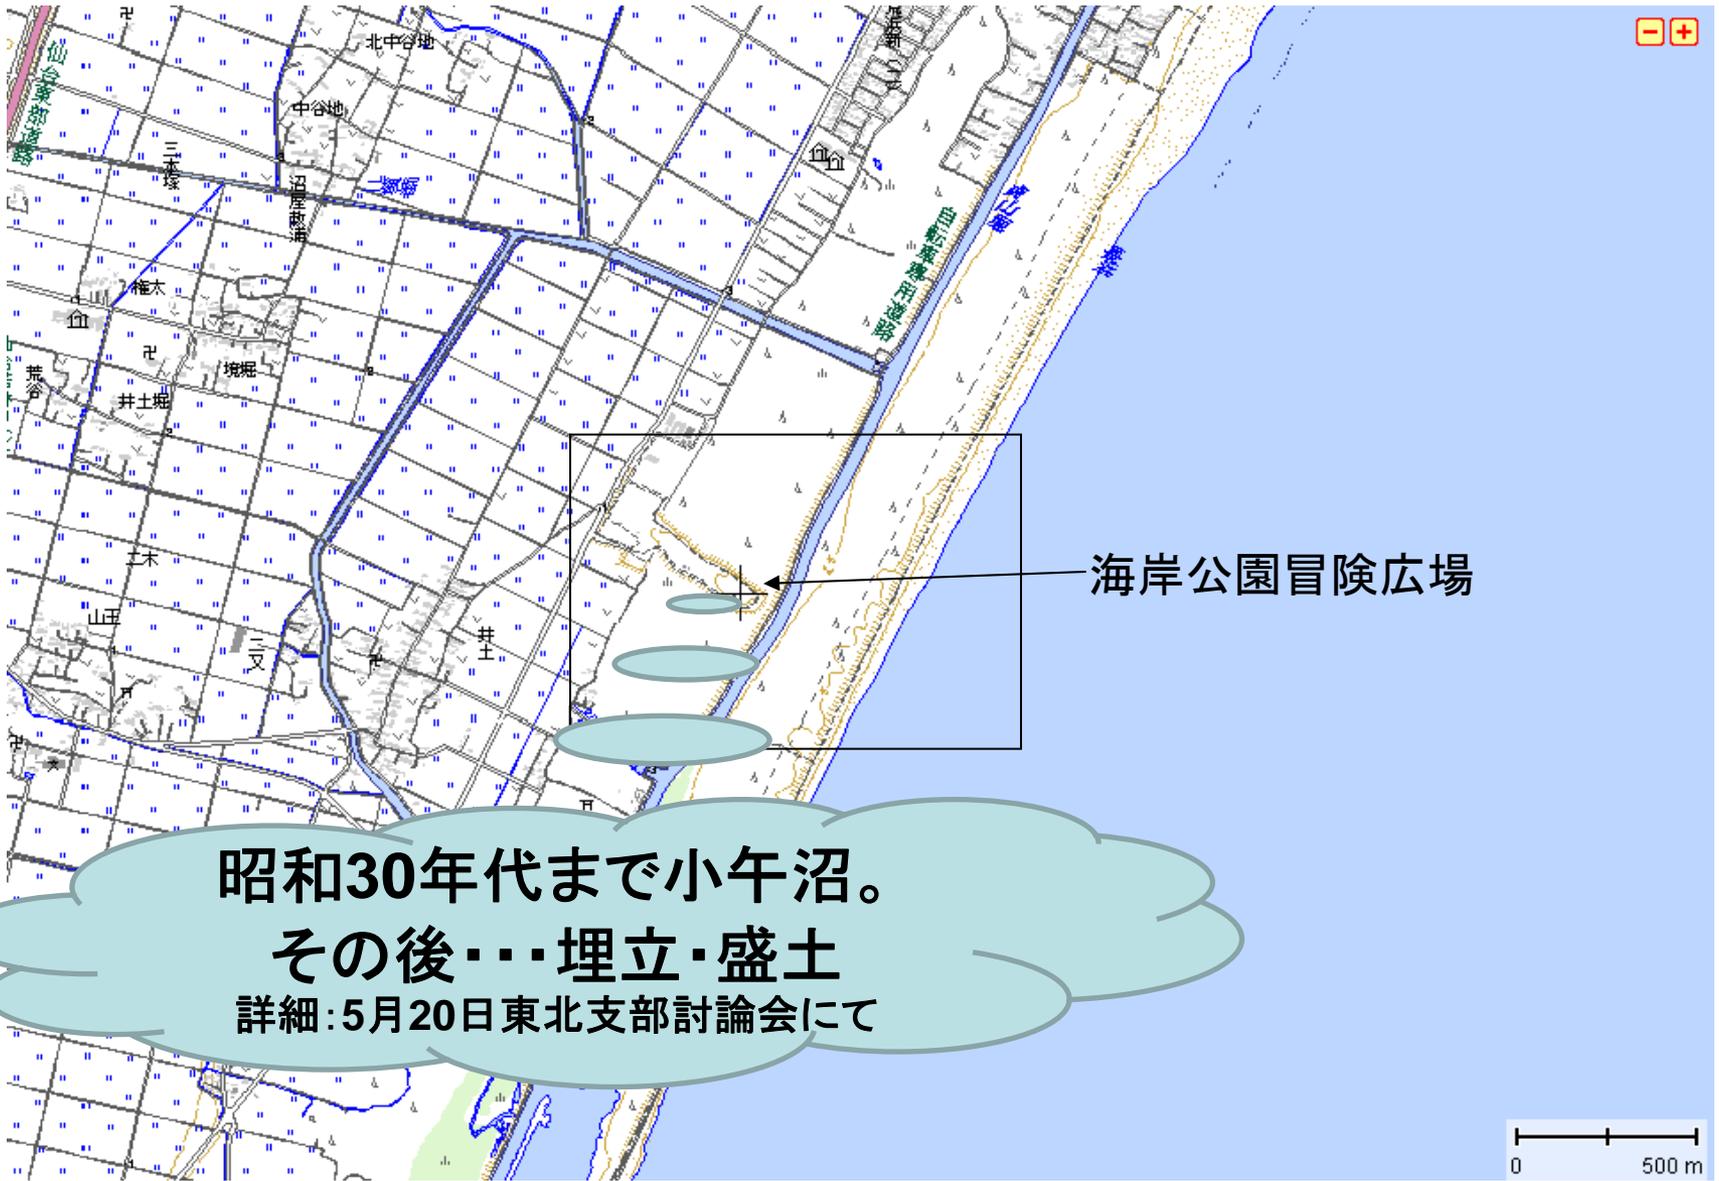
昭和30年代まで小午沼。
その後・・・埋立・盛土
詳細：5月20日東北支部討論会にて

管理棟(床上
から2m浸水)

展望台 15.89m

国土地理院公開の空中写真(3/12撮影)判読及び現地確認の結果、高台の東端法面に浪の打ち上げ痕跡(芝生の変色、木っ端くずのライン状残存)、周回アスファルト道路に黄褐色の砂質堆積物の堆積、法面に枯葉・小枝くずの残存が認められました。関係者の証言と現地確認の結果を反映した東端部の打ち上げ高さ痕跡範囲、西側の浸水範囲の概略を図に示します。

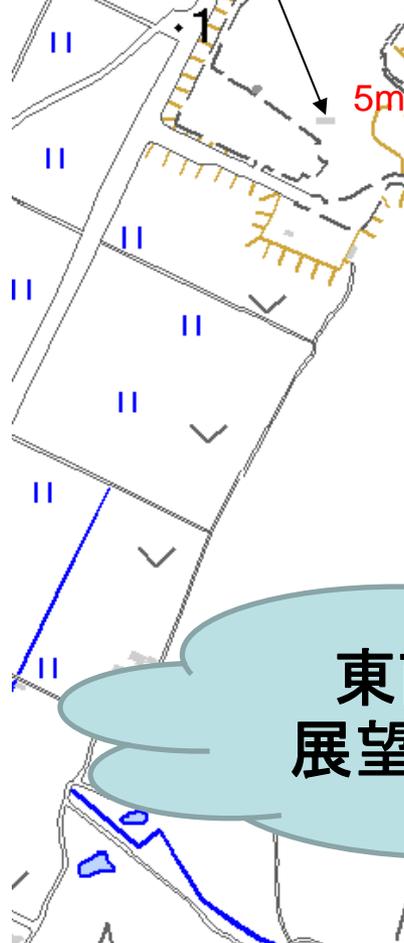
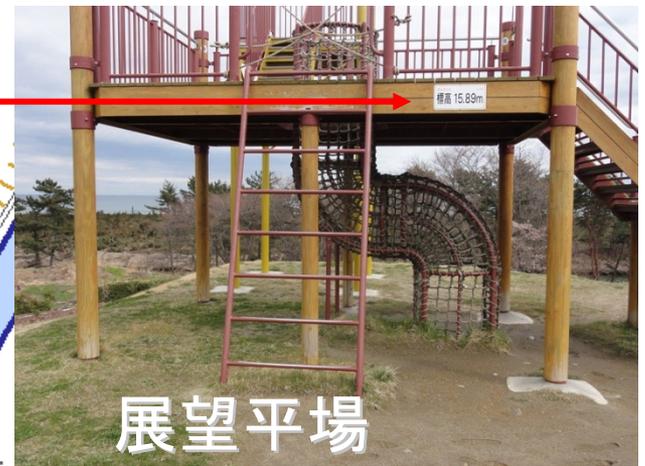
展望平場

東南東に向けた船の舳状。
展望平場の地盤高は約13.6m

海岸公園冒険広場の空中写真 平行法で立体視可能

当公園は、海岸線に直交し、ほぼWNW方向に細長く延びる造成盛土の高台です。西から東に向けて次第に標高を上げ、東端最高部の地盤標高は14m弱、周回道路下の法面勾配は35度程度で、東に舳先をむけた船の甲板のようになっています。

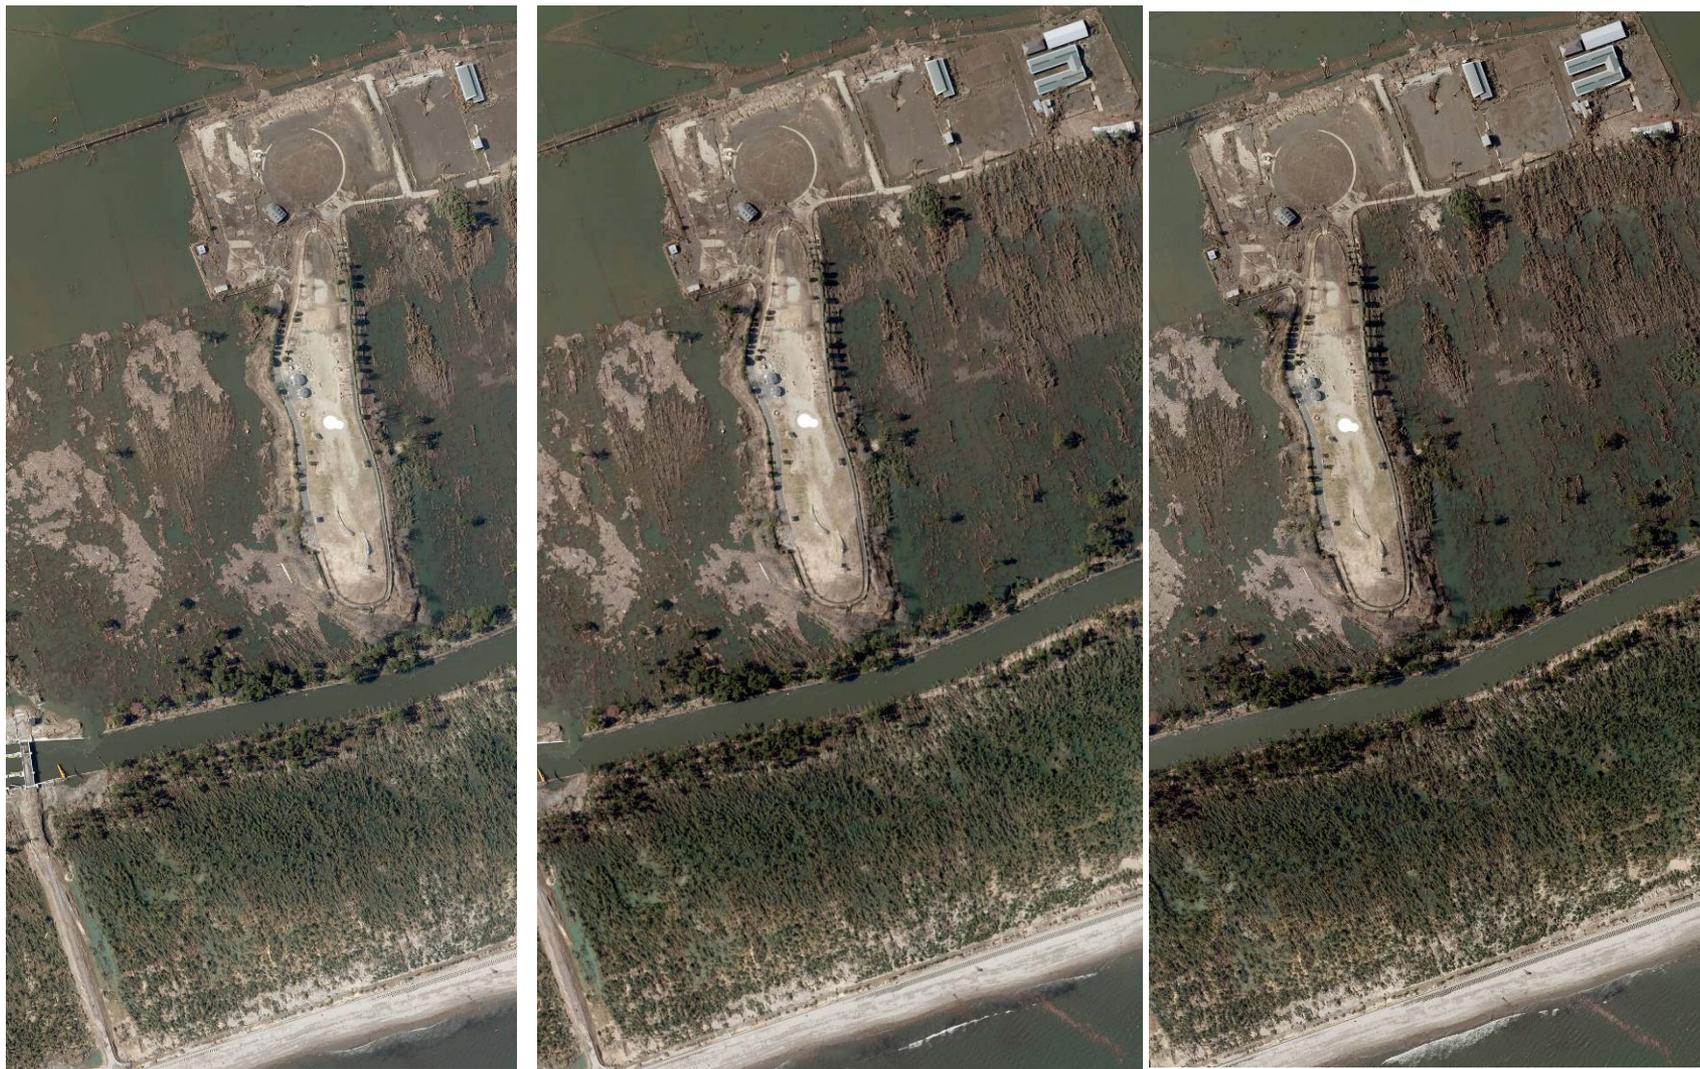
110312空中写真 国土地理院撮影(CTO-2010-4-C02_0126~0128)

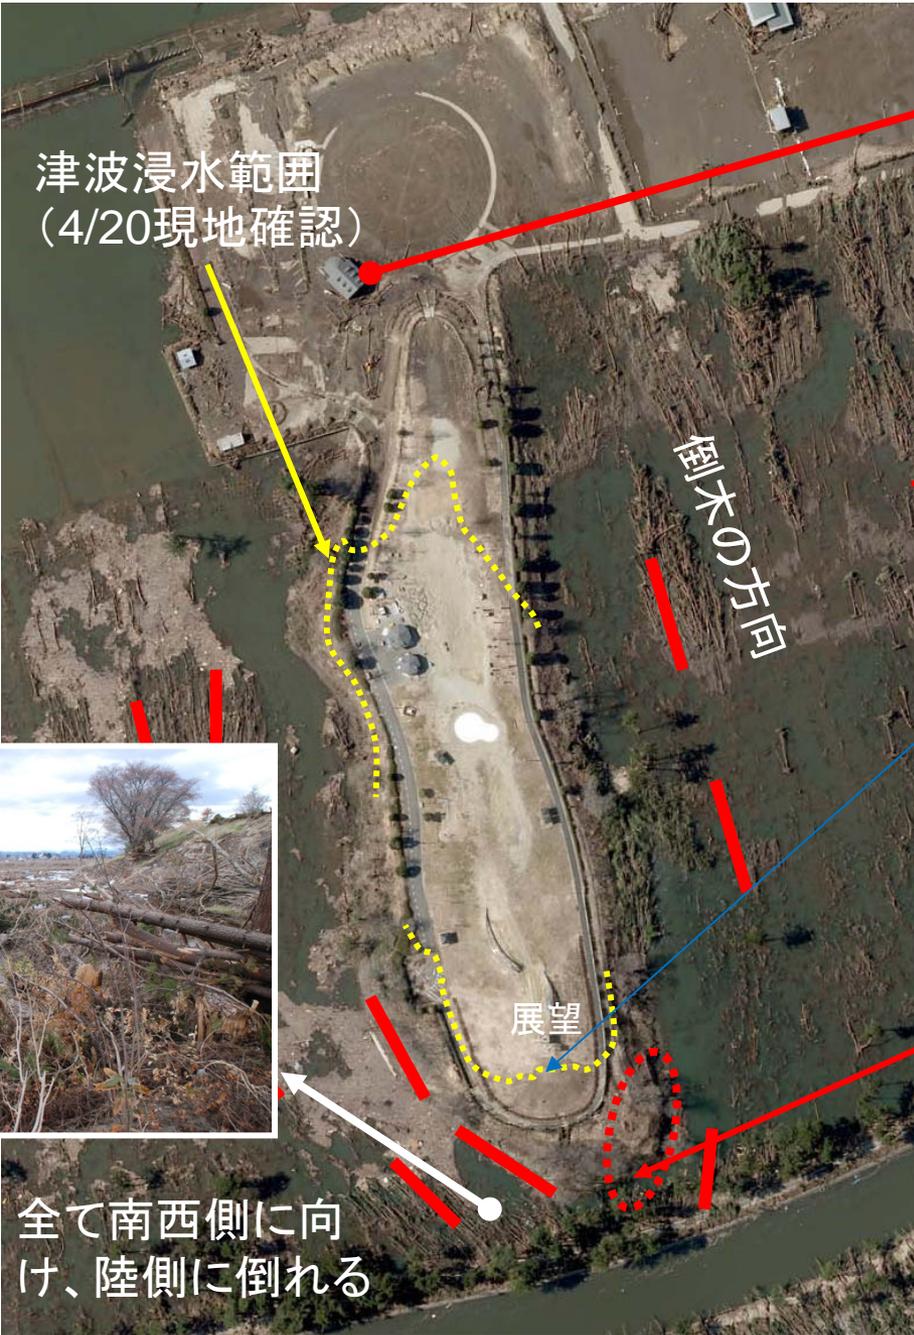
津波浸水範囲
(4/20現地確認)

倒木の方向

全て南西側に向け、陸側に倒れる

防風林(主に黒松)の倒木方向が、貞山堀まではほぼ海岸線に直交する一方、広場東端部では南北両側に分かれるように倒れています。ちょうど船の舳先が両側に波をかき分けたように、浜堤・貞山堀を越えて押し寄せた津波を、南北両側に受け流したものと推察されます。

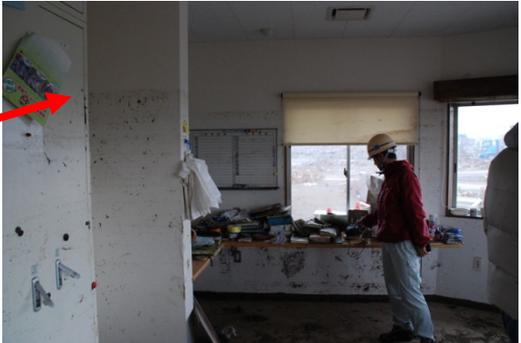
棟内の浸水高さ(床から2mに喫水汚れ)

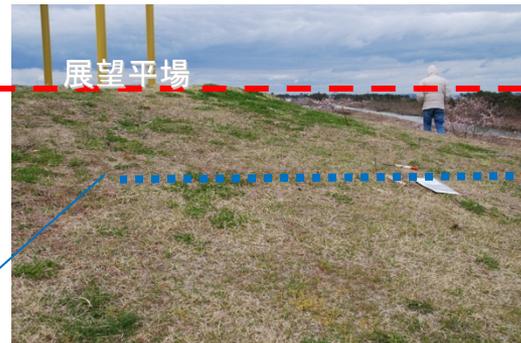
展望平場

展望平場の1m弱下方にまで津波の打ち上げ痕跡(微弱)

残存する松の傷の高さから、津波高は少なくとも自転車道路面から5～6mは越えていたものと考えられます。また、前述のように、広場東端では、標高13m近くまで波が打ちあがっています。波の直撃を受けた東端部北側では法面下部が一部が抉り取られ、盛土材(?)として昭和40年代に埋められたゴミ類が露出し、散乱しています。

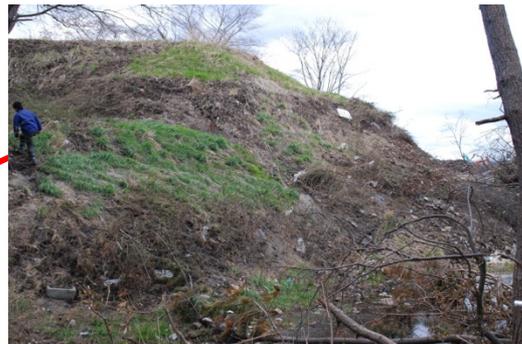
急傾斜面の洗掘。覆土下の昭和40年代の廃棄物が露出

埋立て盛り土材としての「廃棄物」と、その下方に存在する湿地堆積物も含めた地震時安定性、一部は抉り取られてしまった法面の津波の営力に対する抵抗力の評価、露出してしまった廃棄物の環境への評価など、いろいろとわからない点や課題は残ります。ただ、今回の大震災で大量に発生した災害廃棄物の取り扱い・活用を考えていく上で、貴重な事例といえます。

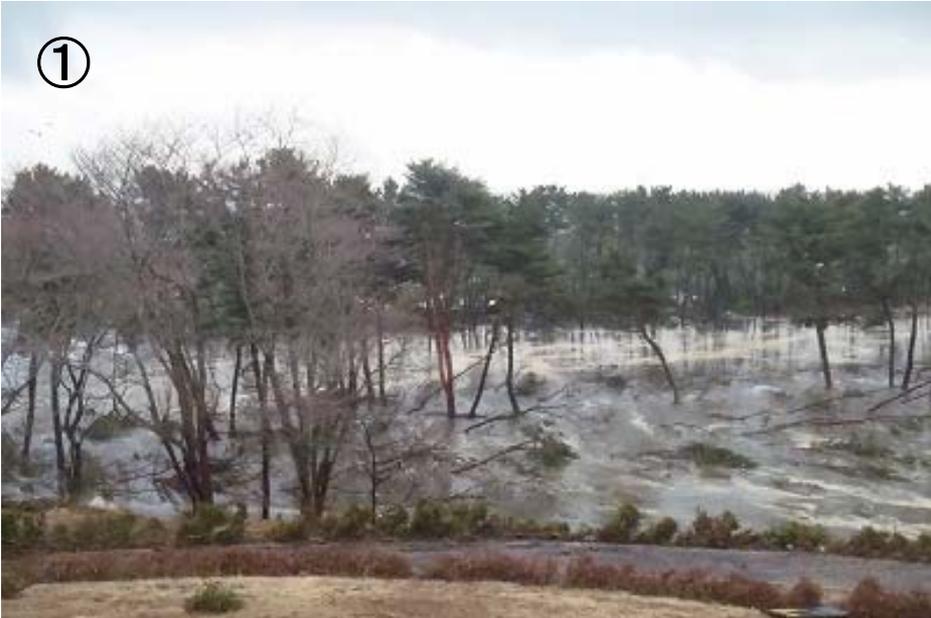
①

3.11大津波来襲時の様子・①は展望台の下から、②～④は展望台から矢印方向に撮影(関係者による)
