新潟県の自然災害伝承碑

新潟県の自然災害と自然災害伝承碑

自然災害伝承碑から見た新潟県の自然災害とその原因

新潟県で発生した近年の地盤・土砂災害による被害状況と当学会の取り組み

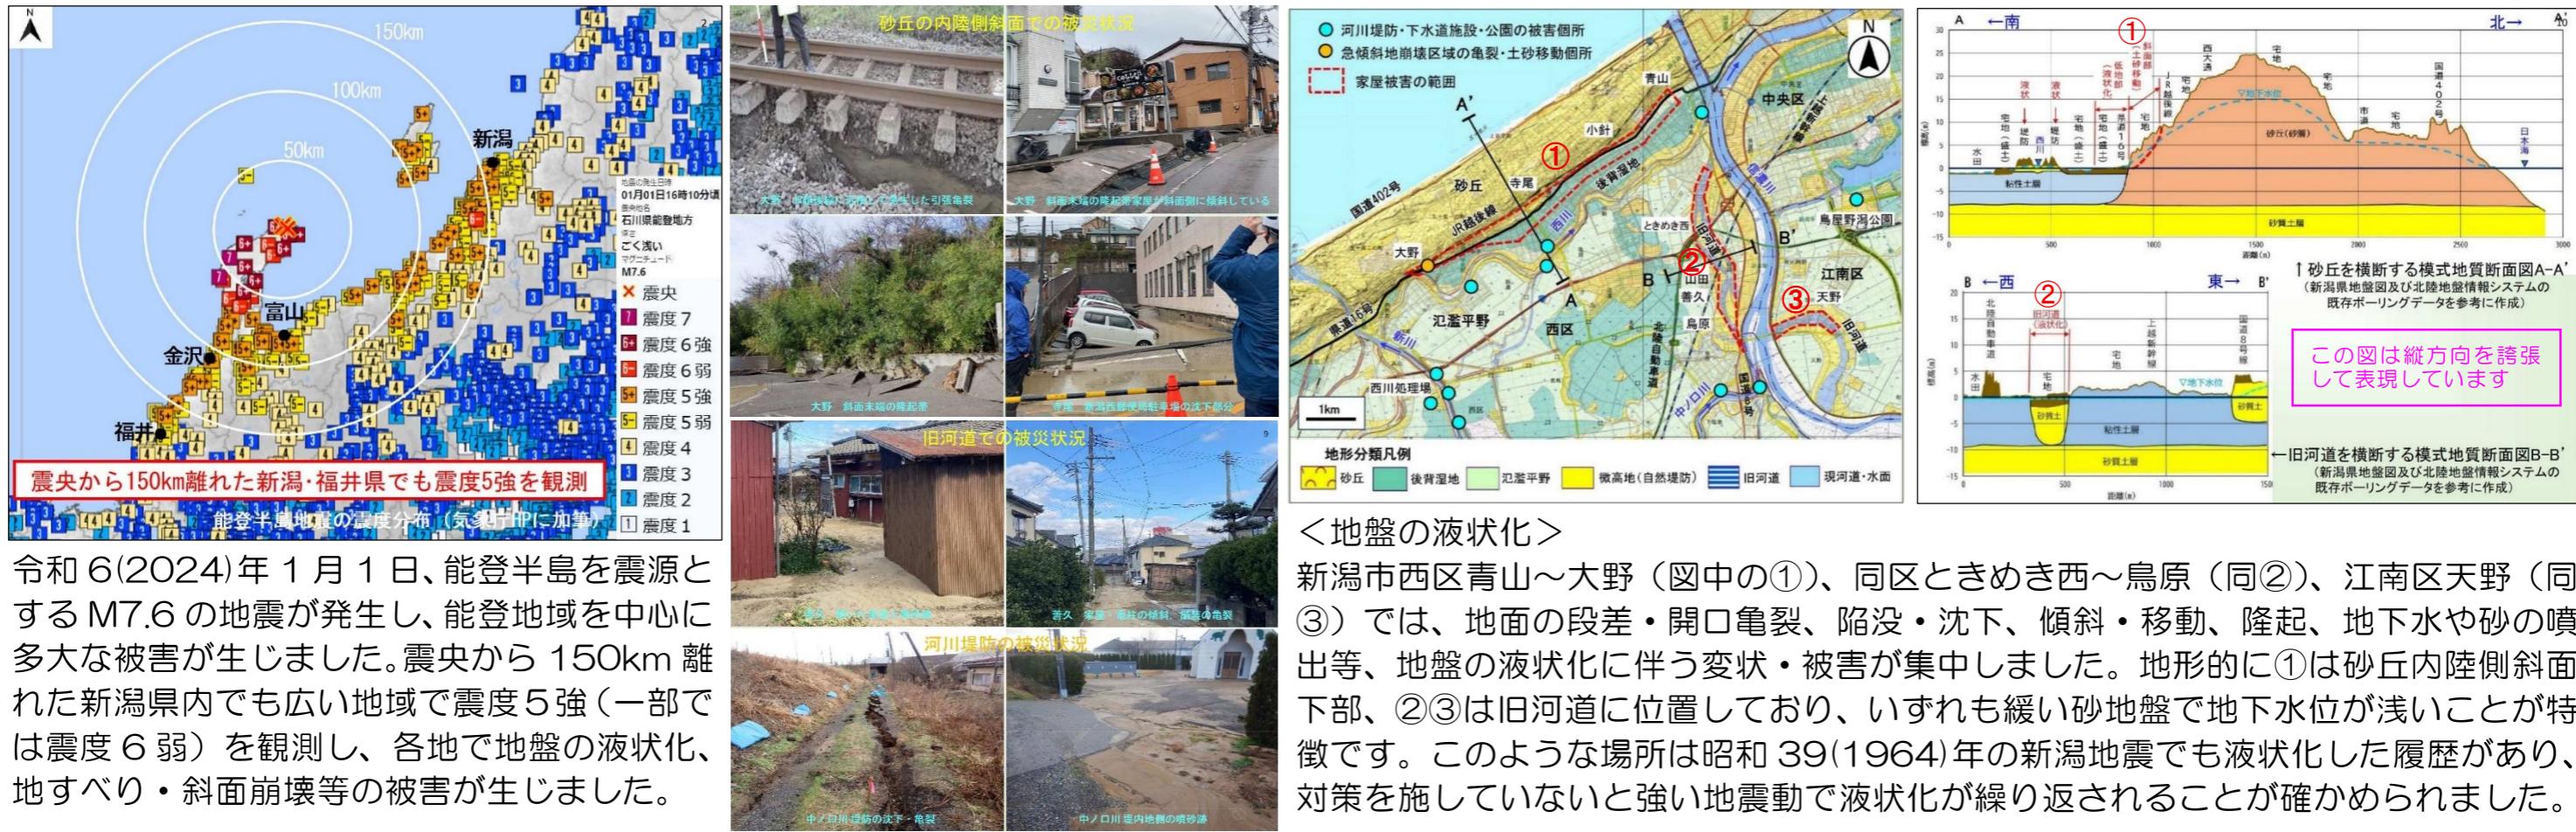
令和6(2024)年能登半島地震による新潟県内の被害状況（災害調査団報告書より抜粋）

新潟市西区青山～大野（図中の①）、同区ときめき西～鳥原（同②）、江南区天野（同③）では、地面の段差・開口亀裂、陥没・沈下、傾斜・移動、隆起、地下水や砂の噴出等、地盤の液状化に伴う変状・被害が集中しました。地形的に①は砂丘内陸側斜面下部、②③は旧河道に位置しており、いずれも緩い砂地盤で地下水位が浅いことが特徴です。このような場所は昭和39(1964)年の新潟地震でも液状化した履歴があり、対策を施していないと強い地震動で液状化が繰り返されることが確かめられました。

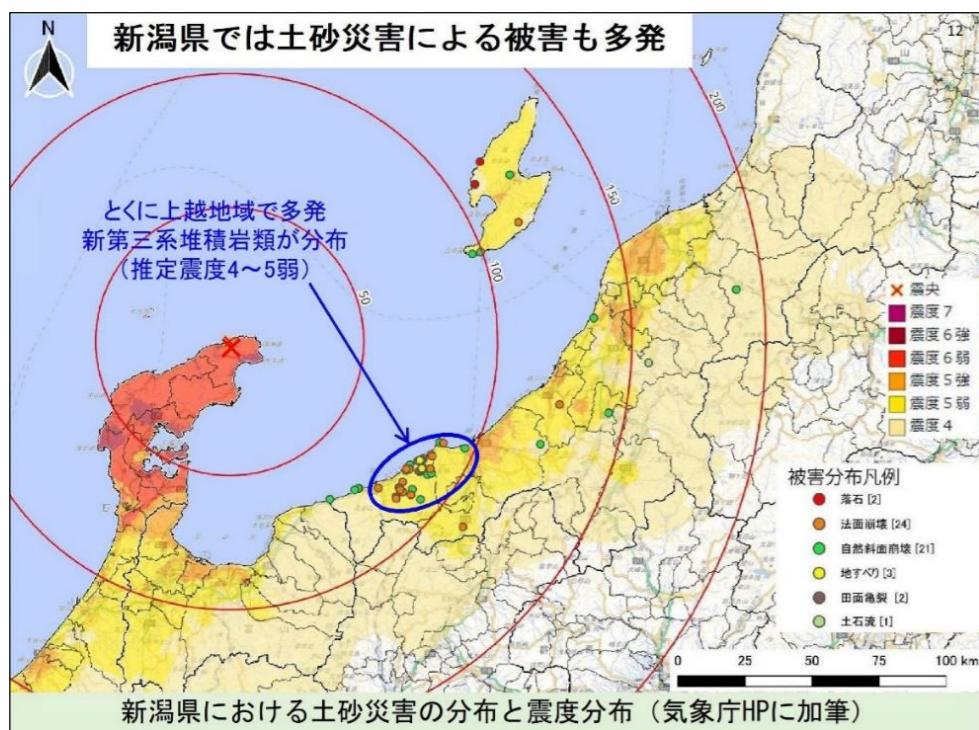
震源に近い上越地方では、比較的新しい時代に形成された脆弱な堆積岩類が分布している地域で、地すべり・斜面崩壊等の被害が生じました。

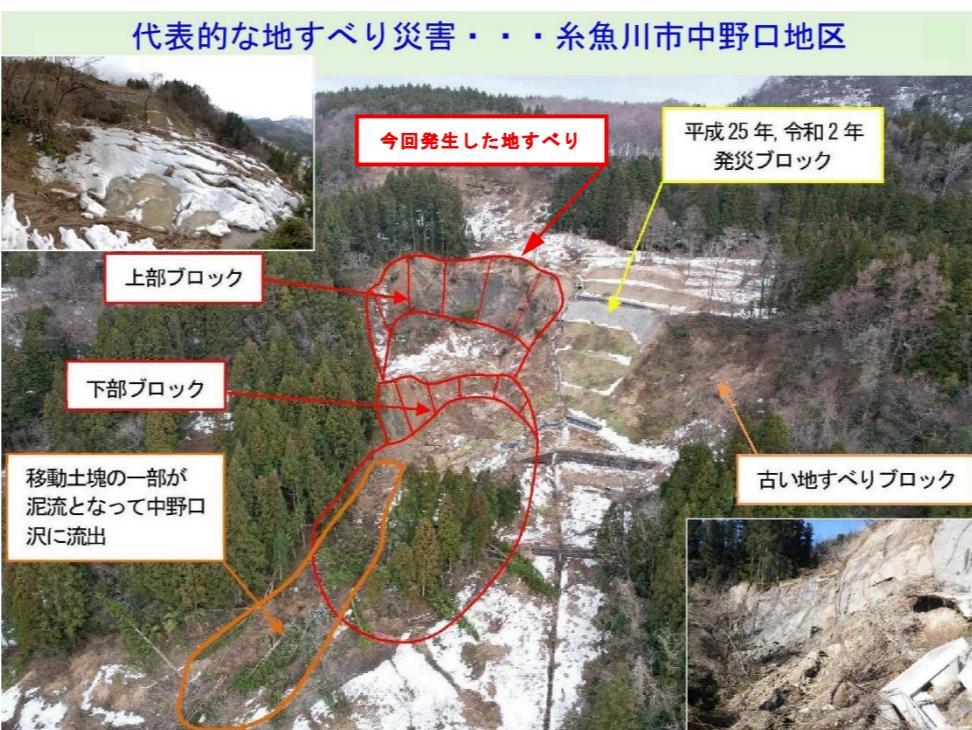
糸魚川市中野口地区では、長さ 180m、幅 75m の規模で地すべりが発生しました。地震動だけでなく、地震前の 12 月の降雪・融雪が影響していた可能性があり、水抜きボーリング等の対策工が施工されました。

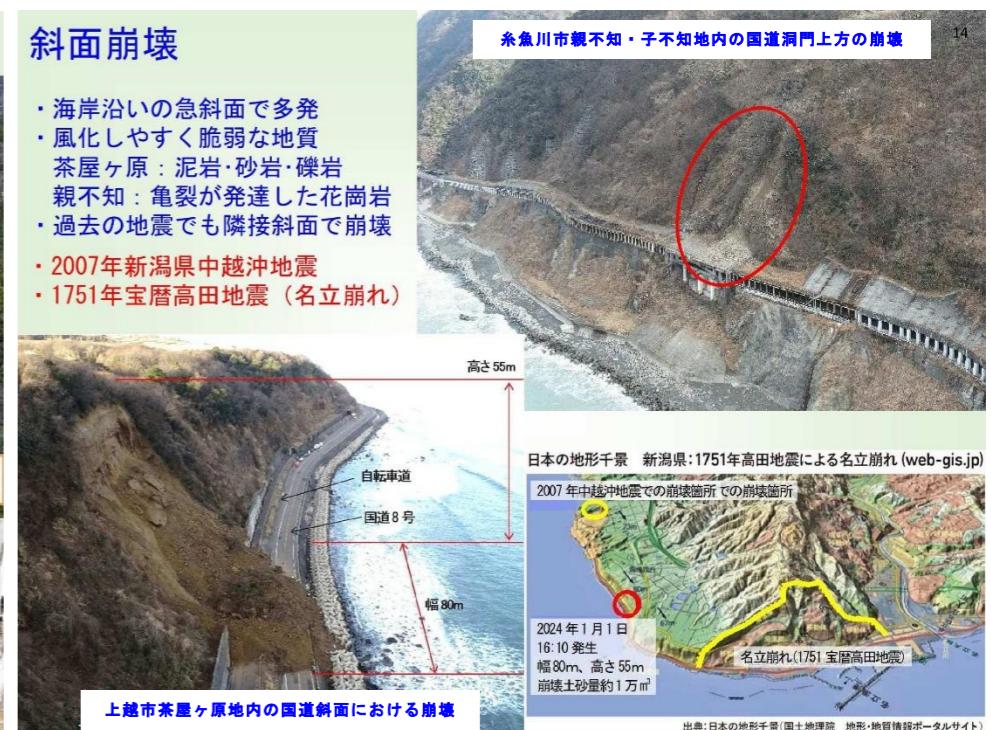
日本海に面した急斜面では、複数箇所で崩壊が発生しました。このような急斜面は柏崎から県境まで連続しており、過去の地震でも各所で崩壊した履歴があり、加えて交通の要衝でもあるため、更なる対策が必要です。

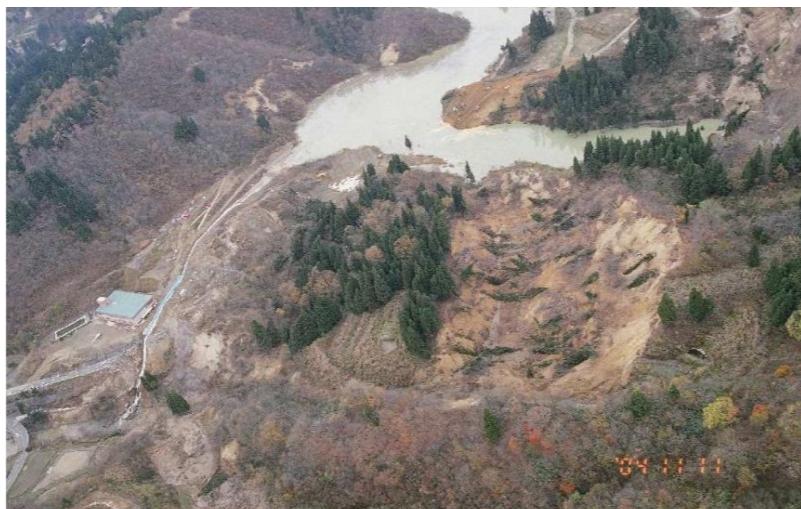
塩谷神沢川地すべり (旧山古志村)

全長約650m、幅約450m、高低差約120mの大規模な地すべりで、水平移動距離は約100mでした。規模の割に回転運動を伴う、ユニークな形態の地すべりでした。

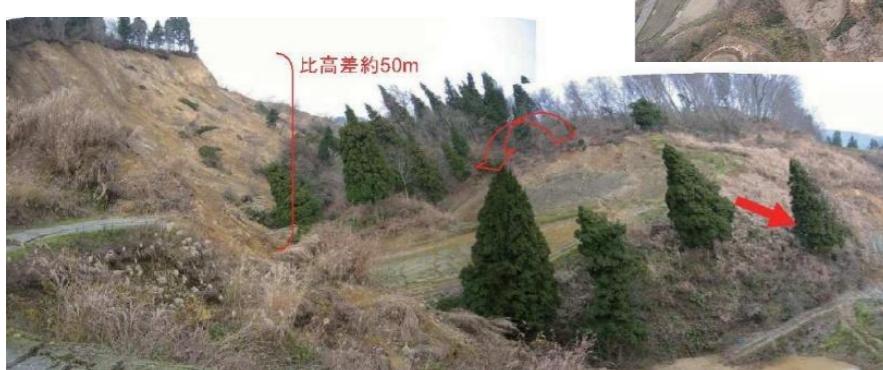
妙見地すべり（長岡市）

全長約140m、幅約250m、高低差約60mの規模で運動した初生岩盤すべりで、地震前の地形図から地すべり地形は認められません。中腹の県道を通行中の車が巻き込まれ、余震が続く中でハイパーレスキューチームが救出にあたる様子をテレビで生中継されるなど、全国の注目を浴びました。

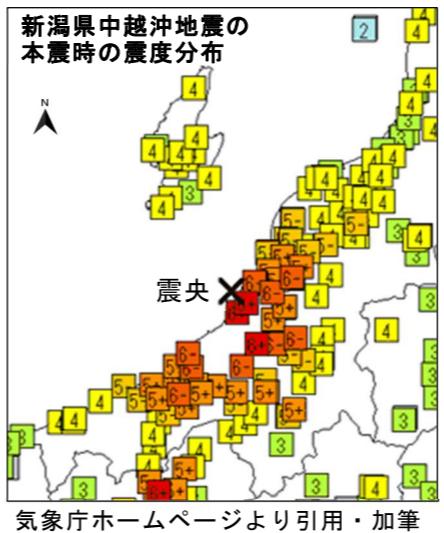
2007(平成 19)年7月16日10時13分、新潟県中越沖を震央とするM6.8の地震が発生しました。この地震では、柏崎市・刈羽村・長岡市で震度6強、中越・上越地方の広範囲で震度6弱～5弱を記録しました（左図）。この地震に伴い、地すべり・崩壊等の斜面災害や地盤の液状化が多発しました。とくに、柏崎市～刈羽村の平野部や砂丘下部斜面では液状化による被害が深刻で、3年前の中越地震でも被災した多重被災世帯が続出しました。また、海岸の急斜面（青海川地区）では大規模な崩壊が発生し、約2カ月も鉄道が不通になりました。

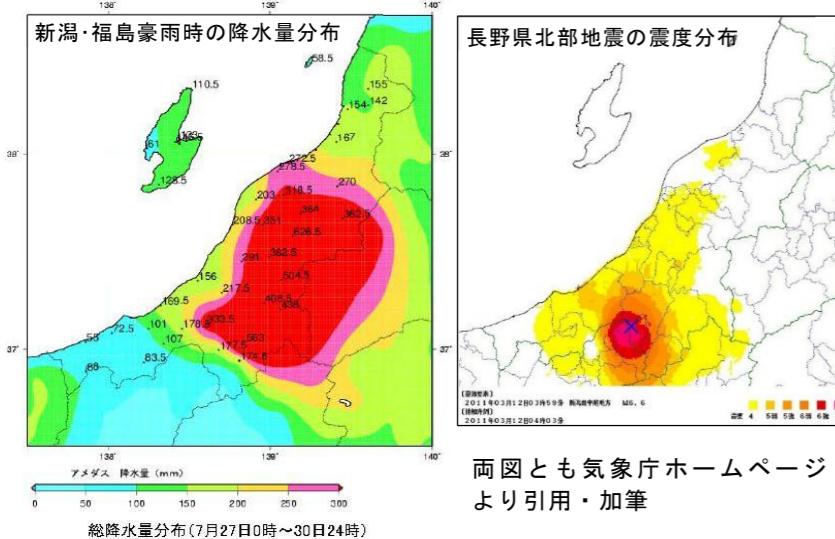
2011(平成 23)年7月28日から30日にかけて、日本海からのびる前線が新潟県中越～福島県会津地方に停滞し、猛烈な雨を観測して記録的豪雨災害となりました（左図）。この豪雨に伴い、土石流・崩壊等の土砂災害や浸水害が多発し、道路の寸断・通行止め、鉄道の運休等の障害が発生しました。

とくに十日町地方の被害は、猛烈な雨だけでなく、4カ月前に発生した長野県北部地震（M6.7）の震央に近いため、震度6弱～5弱の地震動を受けて地盤が緩んでいたと考えられています。

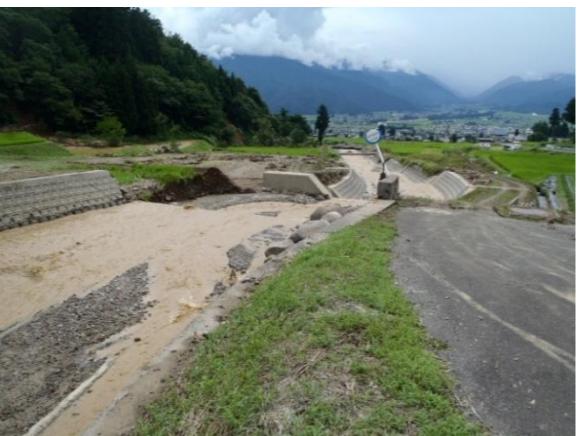
斜面崩壊

急斜面のいたるところで崩壊が発生しました。人家が被災した場所も多く、災害関連緊急事業による対策工が施工されました。

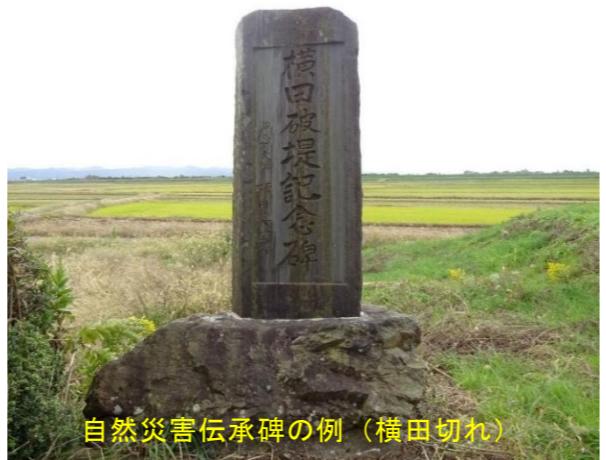
自然災害伝承碑の例（横田切れ）

過去に発生した津波・洪水・火山災害・土砂災害等の自然災害に係る事柄が記載されている石碑やモニュメントを「自然災害伝承碑」といいます。当学会災害地質研究部会では、全国の自然災害伝承碑を応用地質学的な観点から調査しています。

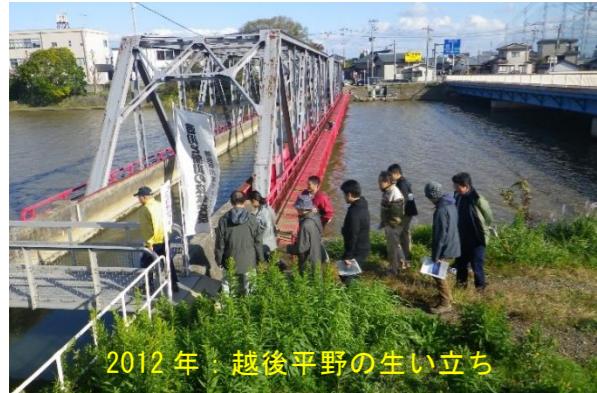
2012年：越後平野の生い立ち

2012年（新潟市）、2019年（長岡市）には当学会研究発表会（全国大会）が開催され、北陸支部では現地見学会を計画・運営しました。これらの見学ルートには、度重なる**自然災害**とそれを克服してきた**新潟の歴史**が織り込まれており、県外の技術者に広めるとともに、若手技術者にも伝承しました。*2004年（新潟市）は新潟県中越地震のため中止
