第 17 回海外応用地質学調査団

第 15 回 IAEG アジア地域応用地質学シンポジウム

調査報告書

一般社団法人 応用地質学会

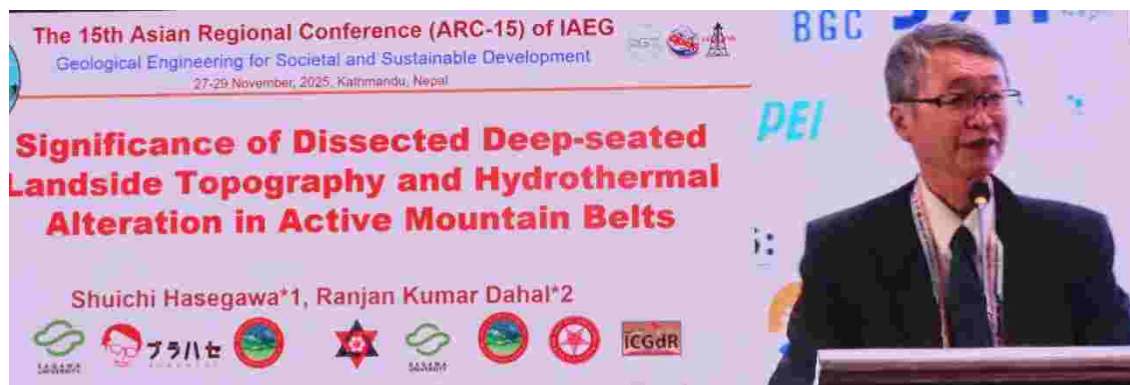
図 2-4 長谷川先生発表時の会場ディスプレイ

ヒマラヤの高山帯から低標高部にわたる横断的な地形・地質が、日本の四国山地から南海トラフにかけてのものと類似する点を指摘(図 2-4)。温泉や鉱山の分布、古い地すべりの特徴、トンネル工事における地すべりや熱水変質の影響事例を示した。日本での調査手法がヒマラヤ地域にも適用可能であることを強調した。

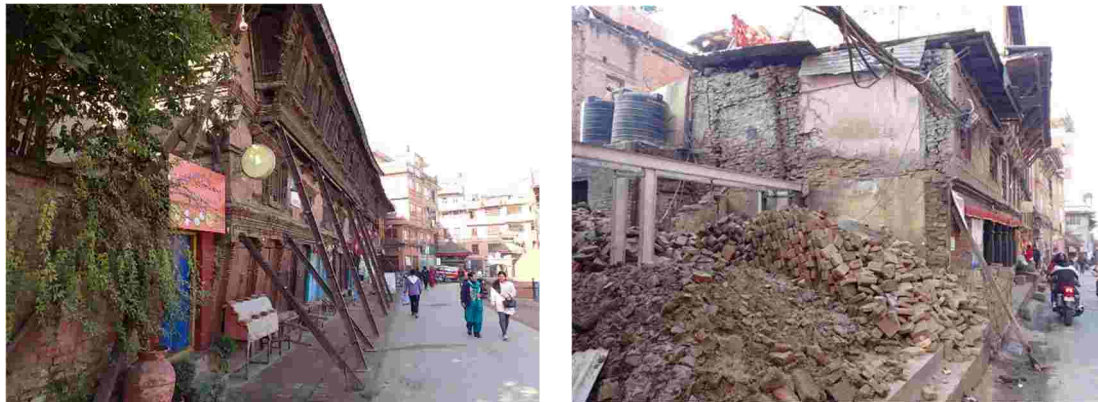
図 8-4 バクタプルの旧市街各所に残る地震被災家屋

段急崖と思われる急斜面に設けられた階段を登ると、バクタプル・ダルバール広場の西門前に出る。門前にある長屋建の土産物屋は古くからの建物のようなのだが、地震により 1 階部分が傾き、鉄骨の支柱で何とか倒壊を免れているような状況である(図 8-4 左). 近年の建物は、主要な部材が RC 造となっているため大きな変形を免れているが、古くからの建物は木柱もしくはレンガ造となっているようで、壁面や上層階に用いられているレンガ等の重さに耐えられず、変形しているものが多くみられた(図 8-4 右). 現況では何とか利用できているものの、次の地震では容易に倒壊するものが多数出そうな危険な状況となっている。

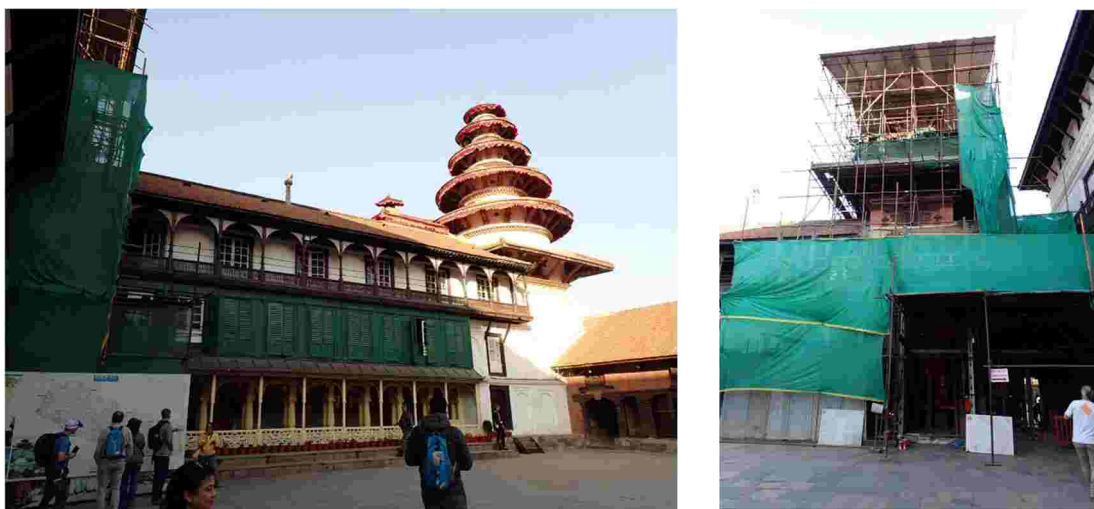
図 8-10 ハヌマン・ドカ内の建造物の復旧状況

カトマンズ・ダルバール広場は、外国人観光客の立ち入りは有料となっており、警官から「チケットを買うまで勝手にウロウロするな!」と何度も警告を受ける。先行していたガイドの一人がまとめてチケットを買っていてくれるはずだが、彼女とはぐれてしまい、しばらく広場の片隅に留め置かれる。ようやくチケットを受け取り、クマリの館やナラヤン寺院、シヴァ寺院などを脇目に見ながら、ハヌマン・ドカ(旧王宮)のゲートまで移動。広場の象徴的な建物、シヴァ寺院は未だ再建途中だ(図 8-9)。旧王宮の中も各所にグリーンネットが架けられており、まだまだ修復途上といった感じであった(図 8-10)。

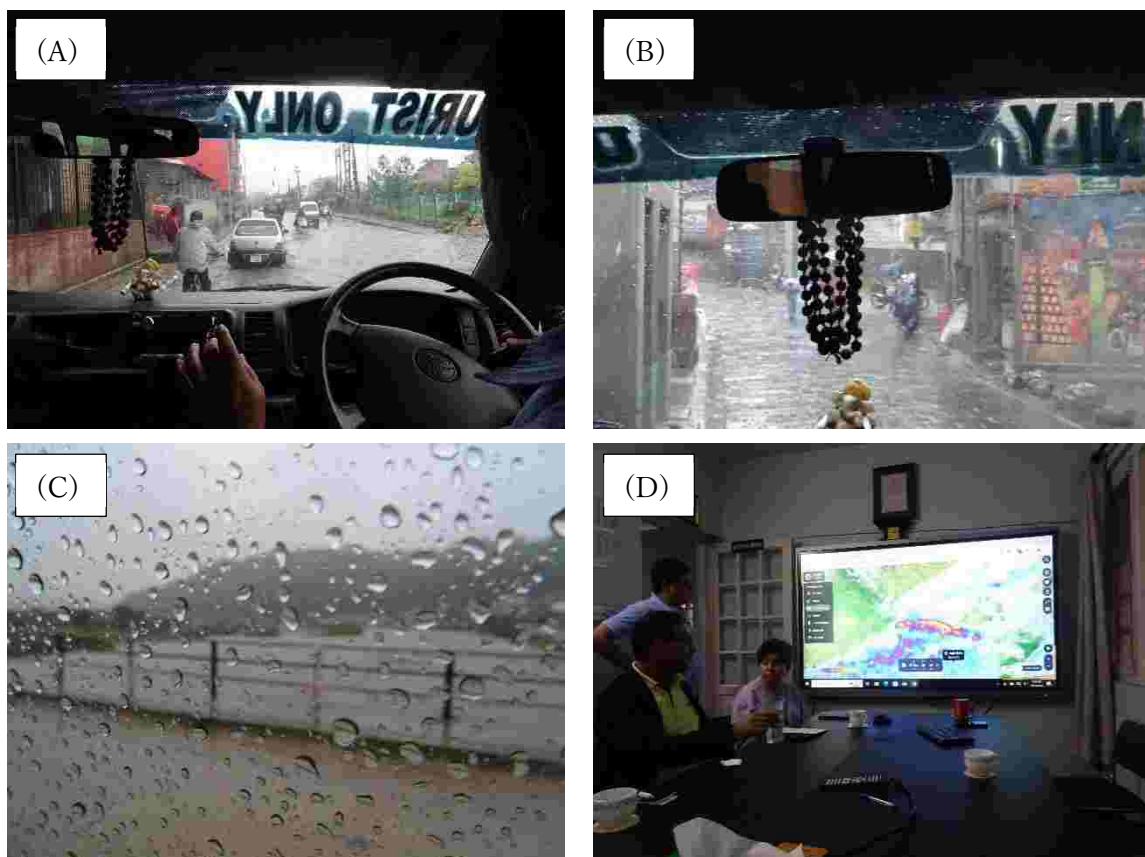
図 9-1 2024 年 9 月のカトマンズでの大雨の様子

トリブバン国際空港の気象観測所では、24 時間で 239.7 mm の降雨量を計測するなど 2024 年 9 月末にカトマンズ盆地で 54 年ぶりの降雨量記録を更新した。この大雨によりネパール国内各地で壊滅的な洪水と土砂崩れが発生し、112 人が死亡、38 人が行方不明となったと報じられた。トリブバン大学は香川大学の協定校であり、2024 年 9 月末、香川大学では教員 2 名と学生 2 名でトリブバン大学を訪問中にこの大雨をカトマンズで経験した。9 月 27 日から雨が降り、28 日も朝から雨が降り続いていた。28 日の朝の時点で道路は所々、冠水し始めていた。カトマンズ盆地は広大な湖が、カトマンズ盆地南部における Bagmati 川越流部の決壊とその後の地すべりによる堰き止めを繰り返して離水したと推定される。このため、Bagmati 川とその支流は、離水面を下刻し、かつての離水面は複数の段丘面となっている。カトマンズ盆地では川沿いでは標高が低いため、夕方、Bagmati 川沿いでは浸水が始まっていた。29 日の朝刊で大雨による被害が報じられた。

(A)2024 年 9 月 28 日午前中のカトマンズ市内の様子 (B)2024 年 9 月 28 日午前中のカトマンズ市内の様子 (c)2024 年 9 月 28 日夕方の BAGMATI 川の様子 (D) ランジャン・クマール・ダハル氏のオフィスで見た ZOOM EARTH の雨雲

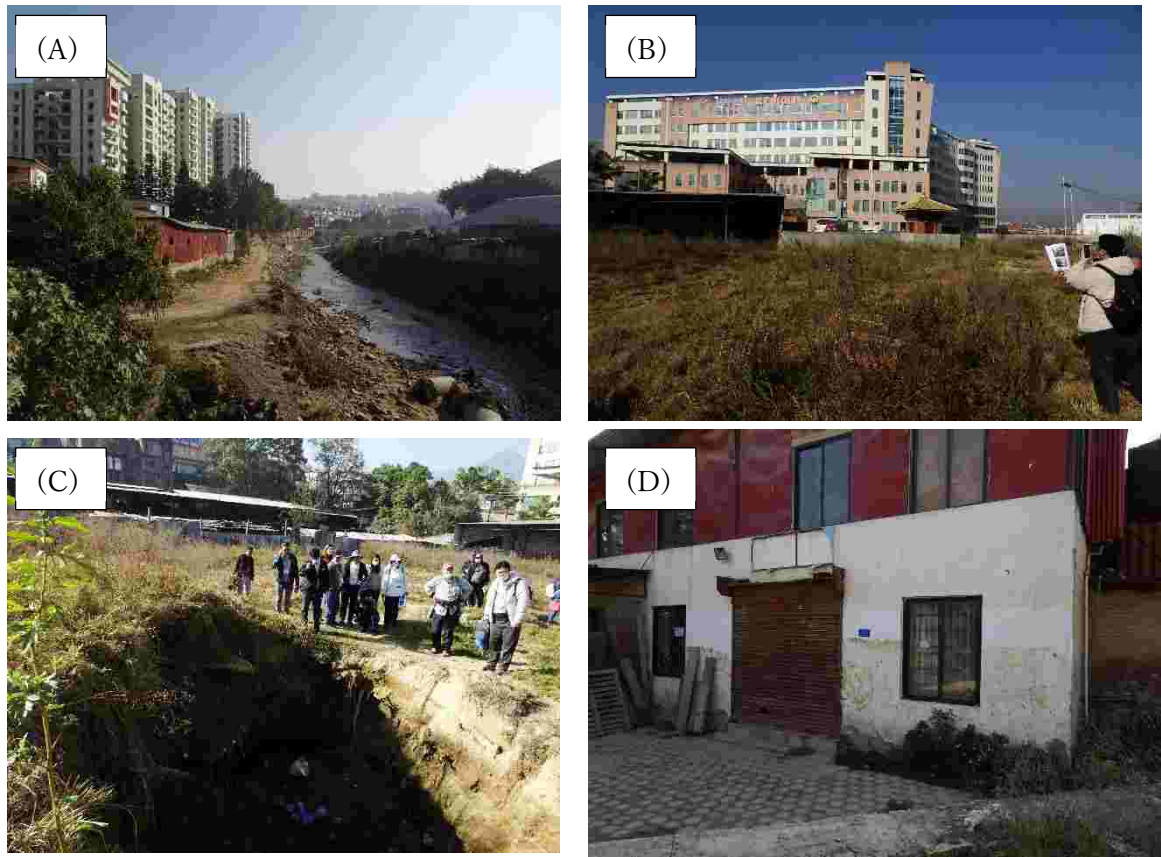
図 9-4 STOP1 見学地点

Nakkhu 川の観察は Nakhu 橋付近で実施した。Nakhu 橋より下流側では高水敷に立地する建物の 1 階部分に浸水深 1 m 程度の浸水痕跡がみられた。Nakkhu 川下流側には病院が立地する。現在、病院の周りにはコンクリートの擁壁が建設されているが、説明によると、この擁壁は洪水後に建設されたとのことである。洪水以前に建設されていた擁壁は洪水で倒壊した。

Nakhu 橋より上流側では高水敷に円磨された礫が多数見られた。一方、Nakhu 橋下流側では高水敷に 1 m 程度土砂が堆積していた。斜面崩壊により上流部で大量の崩壊土砂が発生したこと、

大量の崩壊土砂が河川に流入したこと，本流の Bagmati 川の水位が上昇したことにより，支流から本流へ流入しにくい状況であったことなどが考えられた(図 9-3，図 9-4).

(A) NAKHU 橋より上流側の NAKKHU 川 (B) NAKHU 橋より下流側に立地する 1 階部が浸水被害を受けた病院 (C) 下流側で堆積した土砂を観察している様子 (D) 高水敷に立地する建物に残る 1m 程度の浸水痕跡

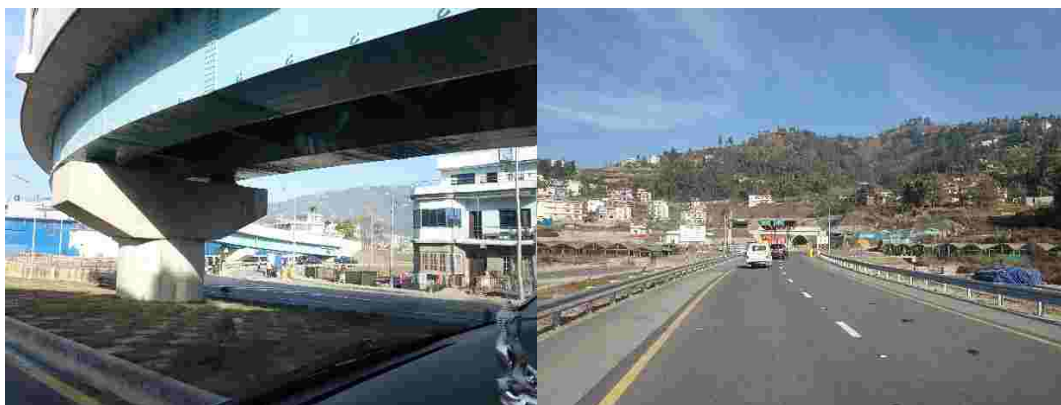
図 10-4 ナグドゥンガ・トンネルの東側の取り付け道路

最初はカトマンズ盆地の西端にて建設中のナグドゥンガ・トンネルへ。未だ施工中ではあるものの、貫通したばかりの本坑や並行する避難坑を見学させてもらう。国道からの分岐点は立体交差となっており、日本のような橋梁構造物が設けられているが、未だ開通待ちの状態(図 10-4 左)。工事現場を案内してくださる(株)安藤・ハザマの井上所長、中谷氏、Madan 氏と合流し、日本の高規格道路のような自動車専用道を進むと、前方に盆地西縁を区切る山地が迫ってくる(図 10-4 右)。

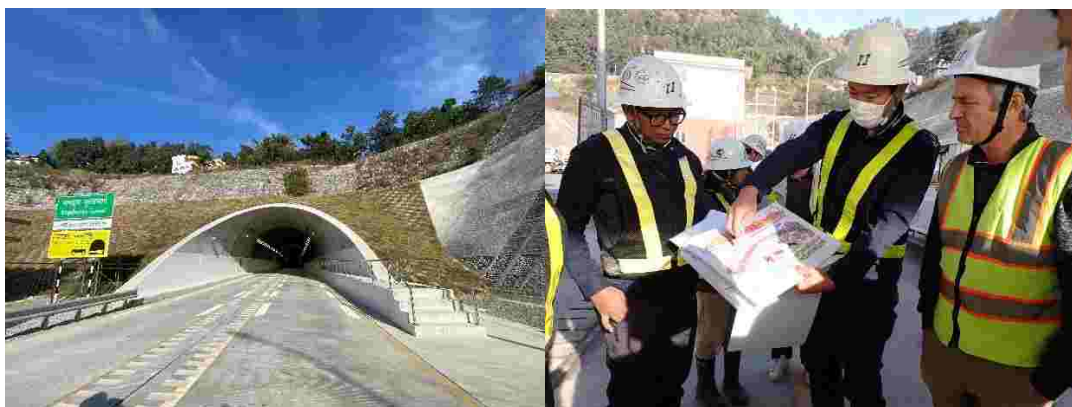
図 10-5 ナグドゥンガ・トンネルの東側坑口および工事の経緯を説明する中谷氏

ここにナグドゥンガ・トンネルの東側の坑口があり，全長 2688m，2024 年 4 月に貫通したばかりのトンネルが見えてくる．トンネルの主要構造や付帯構造物は日本の基準で造られているため，日本でなじみのある形状，色調のものばかりである(図 10-5 左)．坑口でトンネル周辺の地質構造や工事の進捗について説明を受ける．トンネルは坑内で約 90 度湾曲する構造となっているため，破砕帯に並行する区間は難工事となり，コロナ期間中に建設資材の入手が困難となったことも合わせて，かなり苦労されたとのことである(図 10-5 右)．

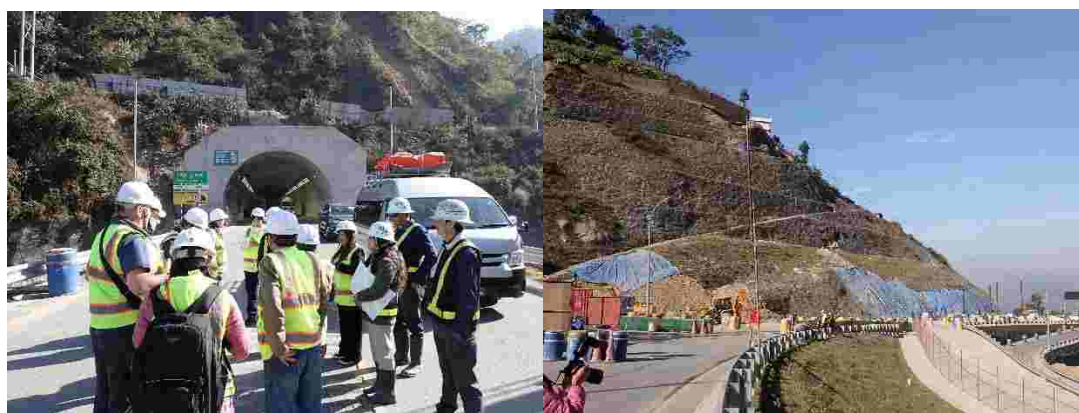
図 10-7 ナグドゥンガ・トンネルの西側坑口(左)と料金所わきの斜面(右)

トンネル西側はカトマンズ盆地を外れてシスネ・コラに出るが、坑口の上下には現道の九十九折りがあり、長距離バスや物資を運搬するトラックがひっきりなしに往来している。トンネル開通により 20 分程度の短絡効果があるとのことであるが、移動時間の短縮だけでなく、土砂災害のリスクや燃料消費、環境負荷、ドライバーの負担など、様々な軽減効果が期待できる。西側の料金所を設ける平坦地を造成する際に切土を行った斜面が変形し、現在その対策工を実施中とのことであるが、この対策が完成すれば、ネパールとの国交 80 周年にあたる来年中には開通の見通しとなっている(図 10-7)。

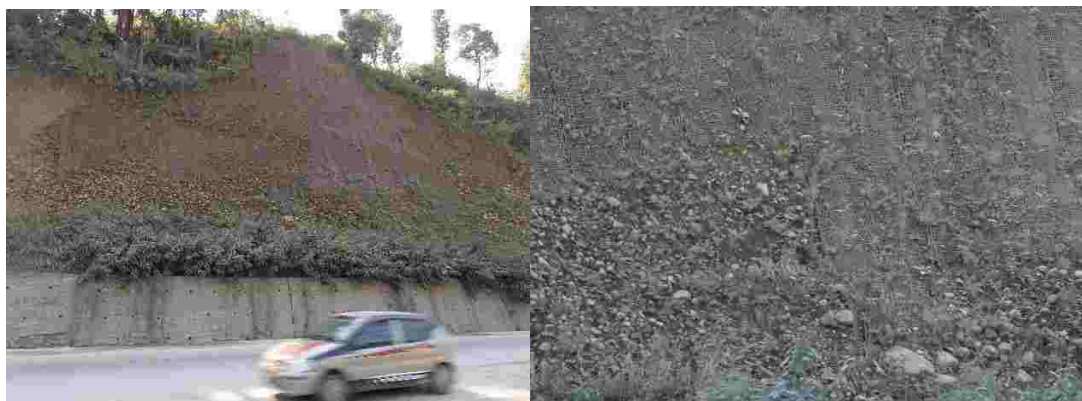
図 10-8 ガルチ付近のジュートネットを利用した在来のり面对策工

ナグドゥンガ・トンネルから約 40km 西のガルチでは、段丘礫層の切土のり面をジュートネットで覆い、植生の早期回復を図るネパール在来工法ののり面保護工を眺める。ジュートネット自体に斜面を抑える効果は期待できないが、植物の種子が絡みやすく、植生の早期回復が期待できるとのことであった(図 10-8)。

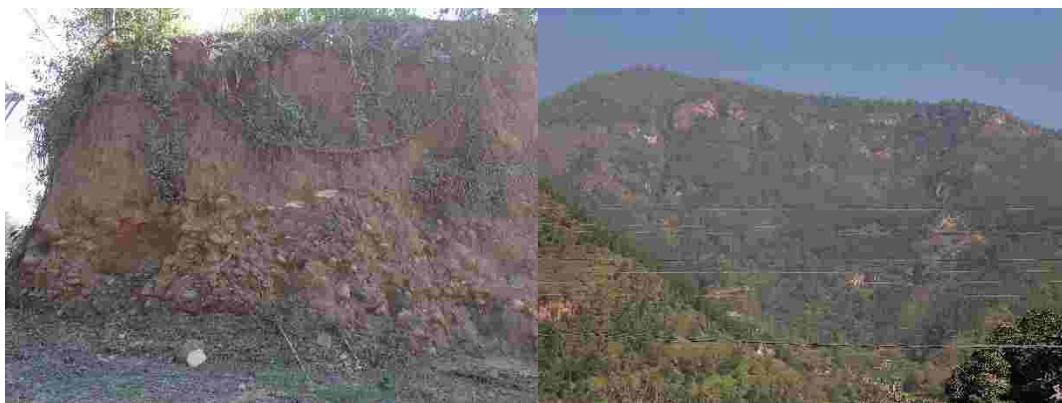
図 10-9 トリプル・クラウン付近の段丘礫層/湖成層の露頭と周辺の斜面

ガルチのすぐ先に位置するトリプル・クラウンでは、段丘礫層の上に湖成層が載る露頭が露出し、かつて河道閉塞が発生して一帯が湖になったことを確認した(図 10-9 左). 周辺の山地には、大規模な地すべりを起相させる滑落崖状の急崖や、その下の緩斜面が見られ、2015 年のゴルカ地震では、山地斜面に多数の崩壊が生じたとのことである(図 10-9 右). この付近では同様の露頭が点在するが、時折直径数 m に及ぶ巨岩が挟まるなど、どのような経緯でここに運ばれてきたものか、検討が必要である.

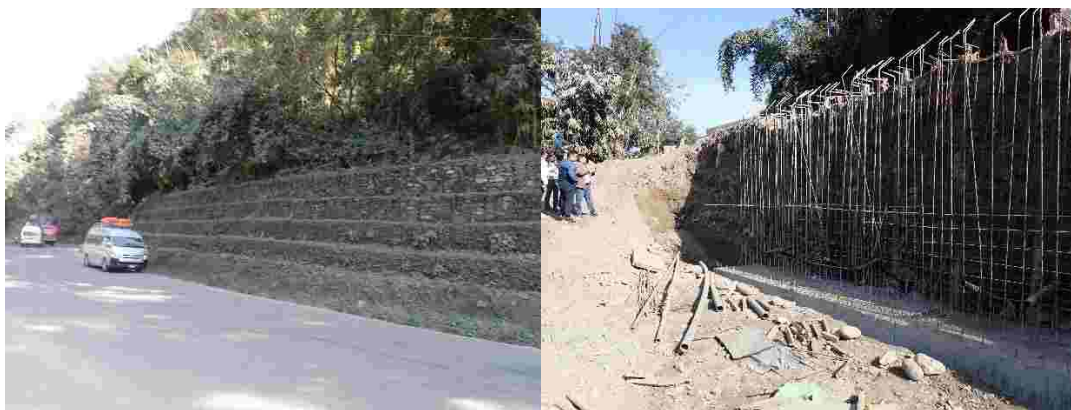
図 10-11 クリシナ・ヴィルの地すべり対策工

本地すべりの発生により，11 日間にわたってインドからの物資がカトマンズに届けられない事態に陥り，国家的な危機となるなど，最悪の地すべり災害の一つとして記憶されている(これを受けて，バイパスとなるシンズリ道路建設の重要性が一段と認識された)．主な崩壊は 2000 年 8 月 11 日に発生し，トゥリシュリ川を一時閉塞した．地すべりの深さは約 10m で，明瞭なすべり面が形成されていた．

2003 年から本格的な対策工が実施され，まずは排土工・排水工による対策が行われた．また，並行して植生工も行われ，不安定な土砂は徐々に植生に覆われるようになっている．現地を訪問した際には，道路沿いにはじゃかご工による擁壁が設けられ，道路下方に擁壁工および水抜きボーリング・アンカー工が施工中であった(図 10-11)．

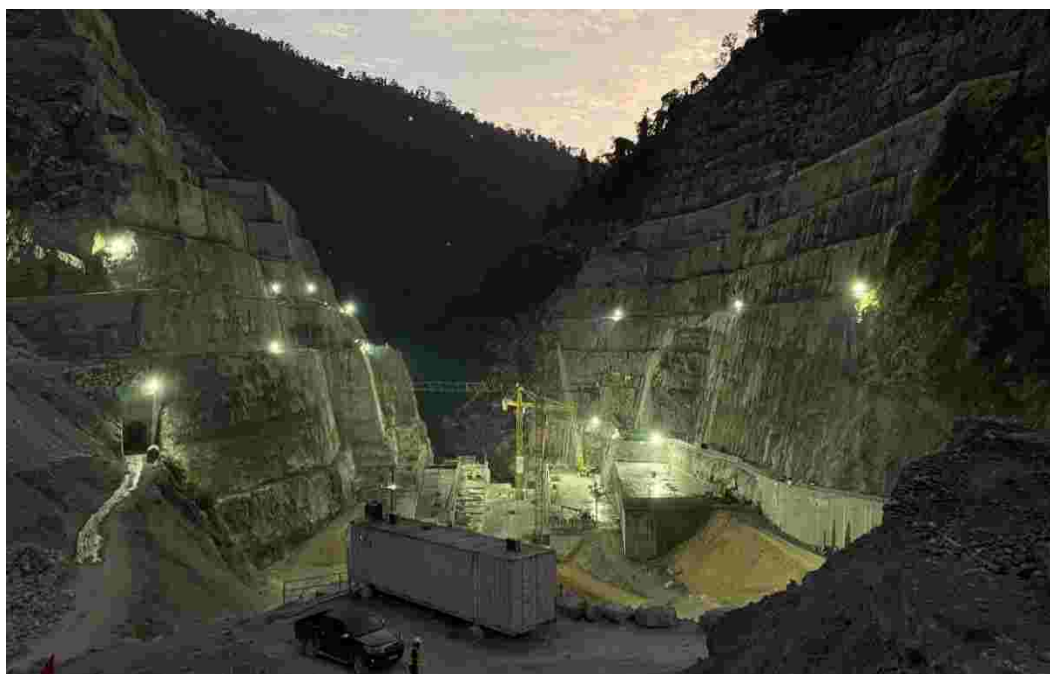
図 10-13 Tanafu Hidropower Dam Site の施工状況

ダムサイトは，ポカラから流れてくるセティ・ガンダキ(Seiti Gandaki)川に位置し，地質的にはドロマイトが分布する地域にあたる．急峻な峡谷部を整形して基盤岩を露出させ，下方からコンクリートを打設してダムが構築されつつあった．現在は高さ 40m ほどまで工事が進んでいるが，完成すると高さ 140m のハイダムになるとのことで，貯水湖は延長 25 kmに及ぶとのことである(図 10-13)．

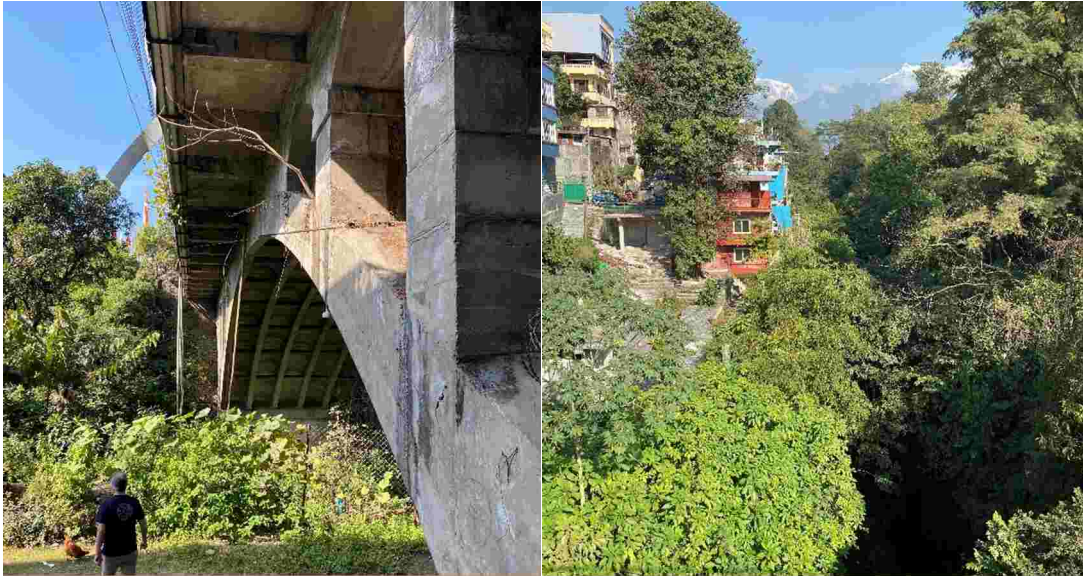
図 10-16 セティ・ガンダキ川に架かるマヘンドラ橋と橋上からの眺め

ポカラの市街地まで戻り、セティ・ガンダキ川に架かるマヘンドラ(Mahendra)橋へ。一見何の変哲もない長さ 50m ほどの橋梁で、対岸の段丘面まで歩いて 1 分ほどで渡れるのだが、橋の中央部から下をのぞくと、谷の底が見えないぐらい深く、はるか下方にチラッと激流が見える(図 10-16)。この付近ではセティ・ガンダキ川は狭い峡谷を形成し、衛星画像で見ても、ここに大きな川が流れているとは思えないぐらい狭い流れとなっている(図 10-17)。

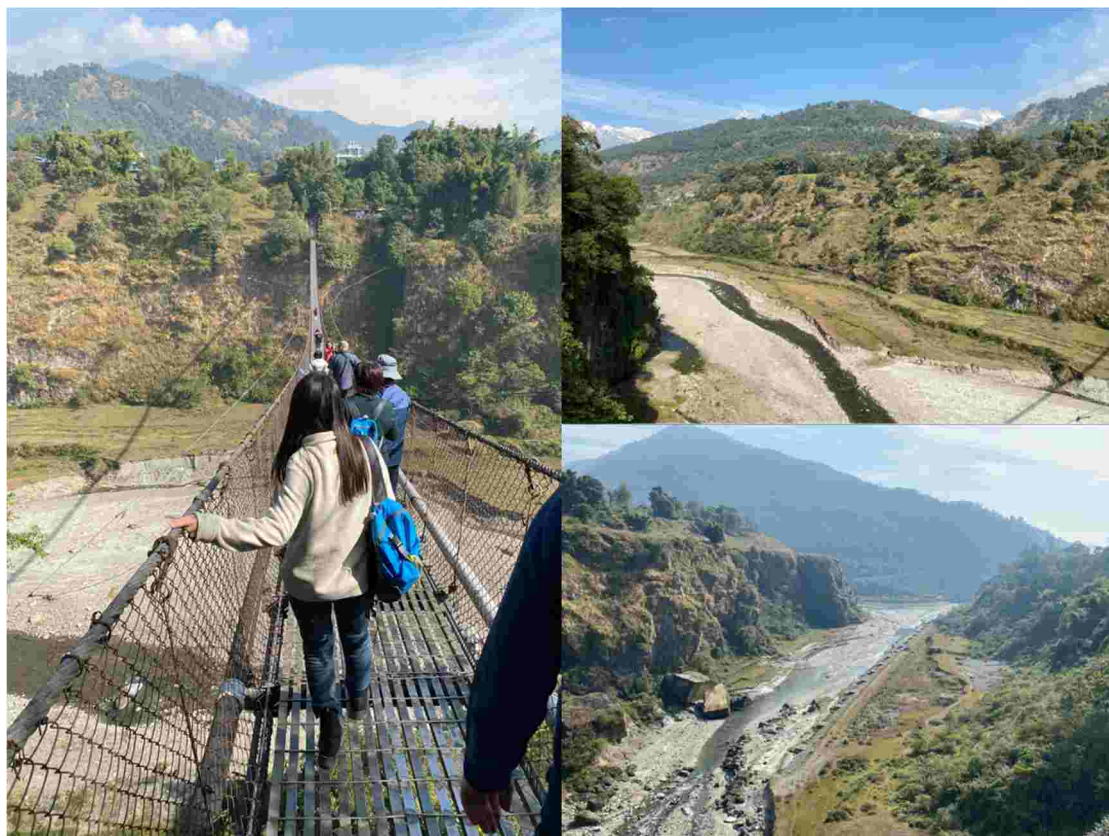
図 10-18 バラムつり橋と上下流の眺め

次いで市街地上流のバラム(Bhalam)つり橋へ。段丘面をつなぐ長さ 200m 近いつり橋を渡ると、兩岸は切り立った段急崖。よく見ると、段丘崖から崩落した巨岩塊が点在している(図 10-18)。段丘礫層の下層に基盤岩が露出しているのかと思いきや、段丘礫層自体が礫岩化しているのだそう。セティ・ガンダキ川の上流には石灰岩を含む地層が露出しているため、これらが流出・堆積するとセメント化して地層が固化し、切り立った断崖を形成するが、水による侵食に弱く、下方を侵食されると、トップリングや陥没のような現象が起きるとのこと。日本で言えば火砕流台地に見られる地形のような感じとなっている。先に見たマヘンドラ橋の峡谷もこのような地質条件によって形成されているのだそう。

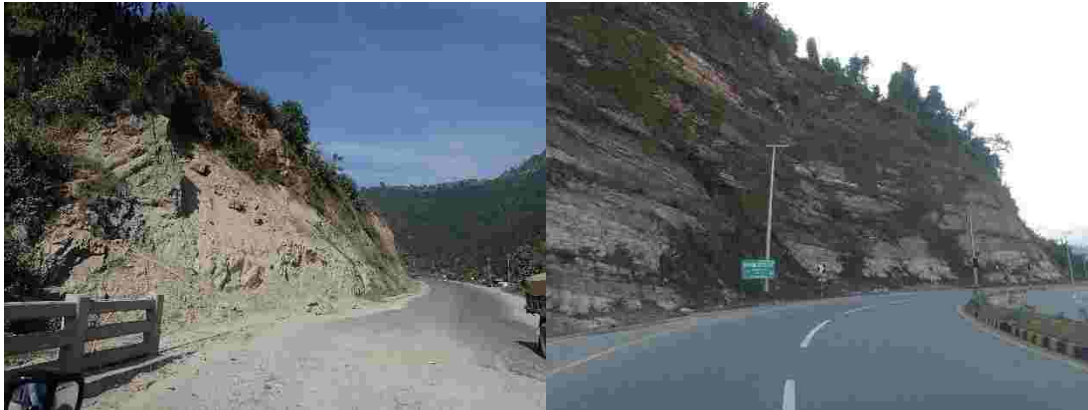
図 10-27 ガルチ周辺の変成岩(左)とクリンタール-タナフ間の堆積岩(右)

このため、1 日目前半のナグドゥンガ・トンネルやガルチ、クリシナ・ヴィルでは片岩やスレート、変斑レイ岩などが形成する斜面を眺め、後半は堆積構造を残した堆積岩の露頭が多く見られた(図 10-27). 変成岩帯は、主境界衝上断層(MBT)や主中央衝上断層(MCT)に近く、グチャグチャに変成を受けた岩盤が露出しているため、切土斜面なども崩れやすく、土砂災害が多発しているような印象を受けた(2024 年の豪雨災害の影響もあると考えられる). 後半は比較的安定した地層となり、顕著な災害は見られなかった(ネパールの荒れた斜面に目が慣れただけの可能性もある). タナフ・ダムは、セティ・ガンダキ川がドロマイトの硬い岩盤を深く侵食した狭窄部に位置していた. 周辺では、他にこのような岩盤が露出する区間がほとんどないため、奇跡的な場所をうまく見つけてダムが建設されているといえる.

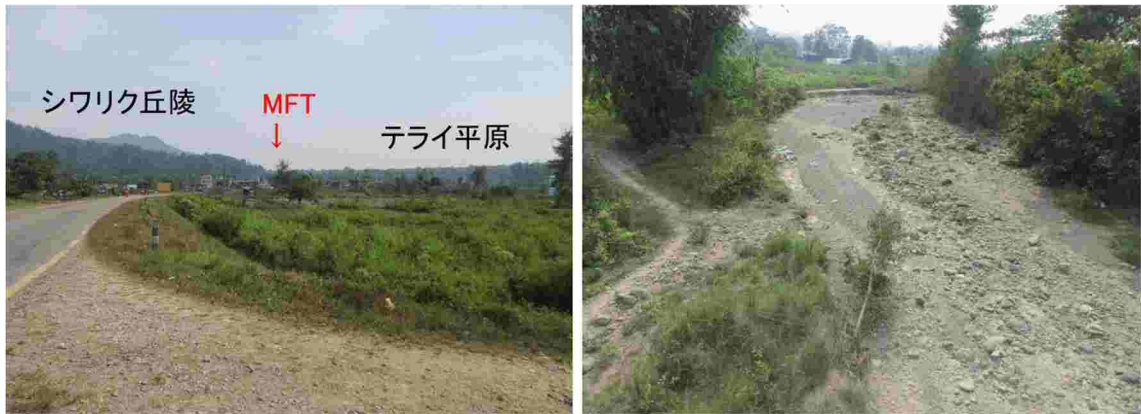
図 11-13 シワリク丘陵とテライ平原の地形境界(左)と  
シワリク丘陵から流下するテライ平原の小河川(右)

シワリクから流下する小河川は、乾季には涸れ川になっている(図 11-13. 涸れ川の要因は、降水量の不足、透水性の高い礫質の扇状地堆積物による河川水の伏流等が考えられる。また、シワリク丘陵の南縁ある MFT を境に、下流側(南側)の堆積物が厚くなっていることも影響しているかもしれない。

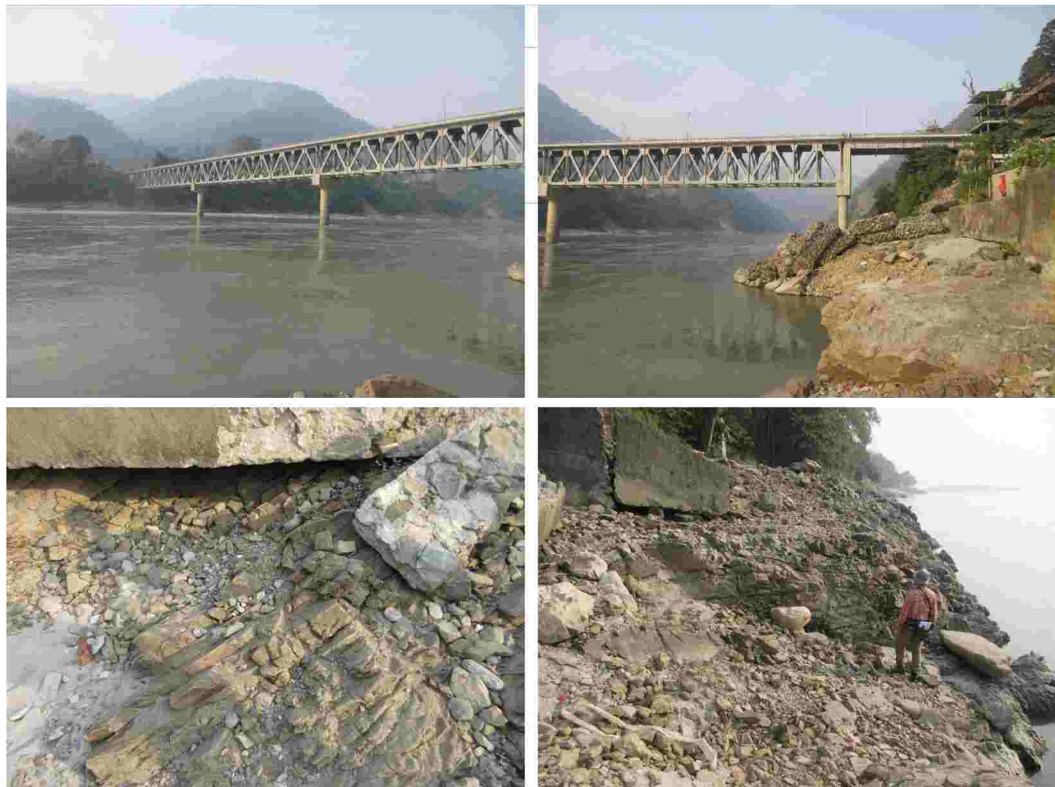
図 11-15 コシ川にかかるコシ大橋と左岸に露出するシワリク層群の砂岩

コシ川に架かるコシ大橋(チャタラ大橋：2015 年竣工)は、シワリク丘陵からテライ平原への出口に建設されたトラス橋である(図 11-14, 図 11-15). シワリク丘陵から流下する小河川は、乾季に涸れ川になるが、流域がチベット高原、高ヒマラヤに広がるコシ川は、豊富な水量を誇る大河である.

コシ大橋左岸にはシワリク層群の砂岩が露出している. この砂岩層は、上流で北傾斜、下流で南傾斜をしていることから、背斜構造を呈している(図 11-15 左下, 右下). また、この砂岩層には開口割れ目が発達しているので、地すべりによる移動岩塊の可能性がある. シワリク層群の変形構造は、MFT の衝上断層に伴うテクトニックな変形構造として解釈するのではなく、地すべり地形や deep-seated gravitational deformation(DSGD), 古期地すべり移動体の応用地質学視点による再検討が必要であろう.

コシ川左岸の砂岩露頭上には、大ヒマラヤを構成する片麻岩などの高変成度変成岩の円礫等が堆積している(図 11-15 左下, 右下). コシ大橋の下流左岸には、ヒンズー教の聖地で左岸には有名なヒンズー教寺院(Chataradham)がある.

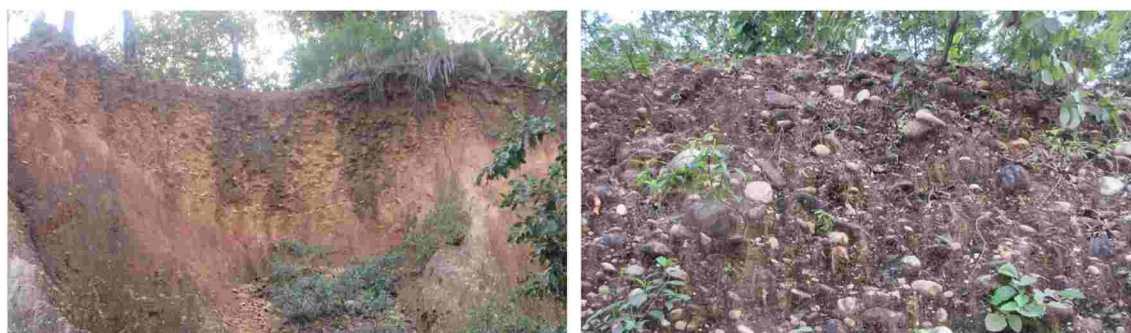
図 11-17 コシ川右岸では、シワリク丘陵に張り付くように段丘面

コシ川右岸では、シワリク丘陵に張り付くように段丘面が形成されている。この段丘面は、現河床から数 10m 高く、堆積物は赤色に風化していることから、更新世中期に堆積したと推定される。堆積物は、基質支持の円礫層で、大ヒマラヤ由来の円礫層が多く含まれていることから、かつてのコシ川による堆積物と推定される(図 11-17)。しかし、現河床堆積物は、クラスト支持であるから、通常の扇状地堆積物とは考えられない。コシ川が高ヒマラヤから流下していることを考えると、この礫層は、更新世中期の fluvio-glacial deposit で、氷河湖決壊堆積物の可能性が考えられる。この段丘堆積物は堆積後隆起していることから、現在活動的な MFT は、この段丘面の南方にあると推定される。

コシ川は、コシ橋から下流のテライ平原に入ると、一気に川幅が広がり、扇状地を流れる網状河川になる(図 11-17)。SPOT2 はコシ橋の約 50 km 下流にあるインド・ネパール国境のビムナガル近郊に位置するコシ堰である。コシ堰は、1960 年頃にインドによって建設されたコシ川本流に建設された主要な水利施設で、洪水を制御し、水流を調整し、ネパールとインド間の灌漑と輸送を支えている(図 11-18)。コシ堰は、ヒマラヤ地域でも有数の河川コシ川の膨大な流量を管理する上で重要な役割を果たしているが、インドによって建設されたため、灌漑用水の約 8 割をインドが利用している。

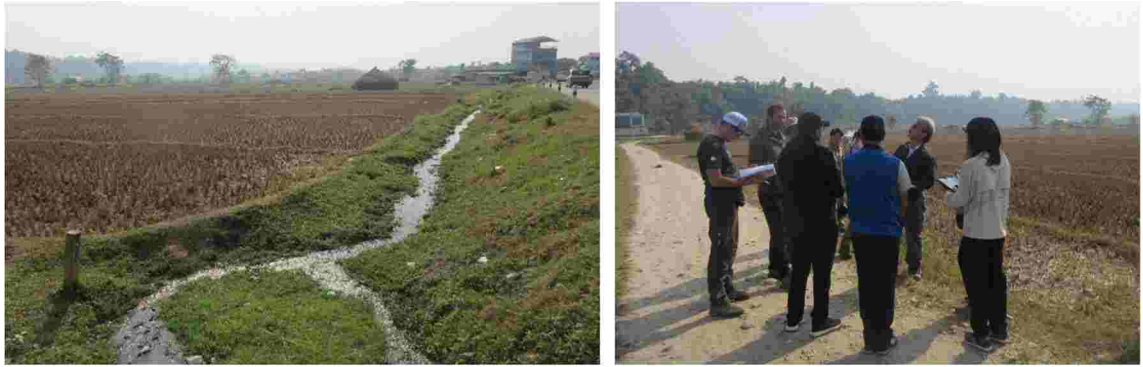
図 11-24 SPOT4 : MFT の北側に広がる扇状地

SPOT4 では、MFT の北側に広がる扇状地を見学した(図 11-24). MFT は丘陵とテライ平原の扇状地との地形境界より南の扇状地を通っていると推定される. 扇状地面における断層変位地形の認定は難しいため、水理地質構造の違いとしての瀬切れ(涸れ川の出現)も活構造の指標にする調査も考えられる.

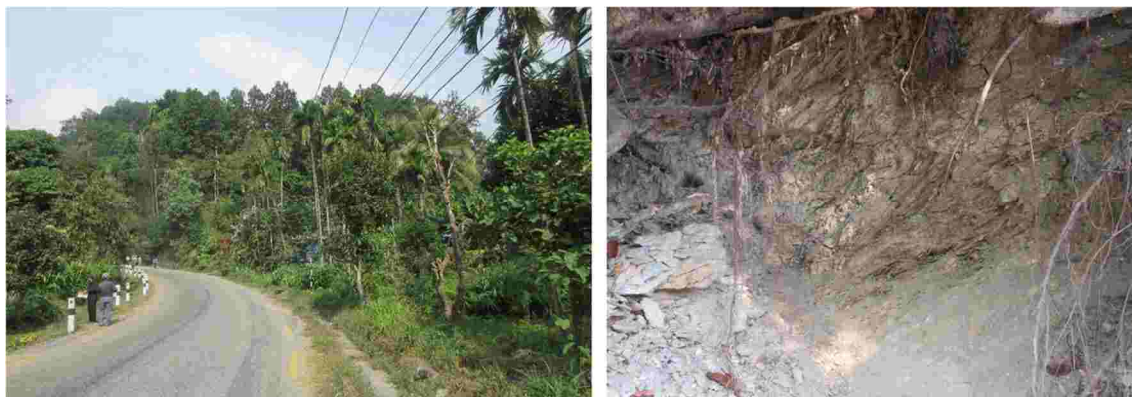
図 11-26 SPOT6 MBT 通過地点と弱変成砂岩・泥岩からなる地すべり移動体

SPOT6 は、シワリク丘陵とマハバーラト山脈の地形境界に当たり、MBT 通過地点とされている. 北側には、開口割れ目が発達して小ヒマラヤ帯の弱変成砂岩・泥岩が露出しており、地すべり移動体と推定される(図 11-26). 千枚岩から構成される斜面の南端が MBT とみなされているが、MBT に対応する断層露頭は確認できなかった.

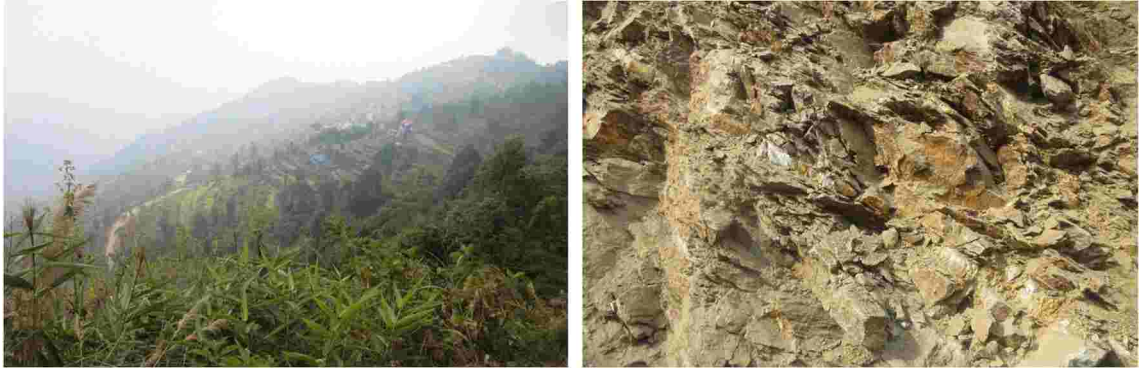
図 11-28 Stop5：地すべりによって形成された緩斜面を構成する弱変成砂岩・泥岩

SPOT7の手前には、地すべりによって形成された緩斜面があり、道路はヘアピンカーブを繰り返して高度を稼いでいる。この斜面を構成する弱変成砂岩・泥岩は、開口割れ目が発達し、風化が進行しているため、ハンマーの打撃で容易に崩れ落ちる(図 11-28)。

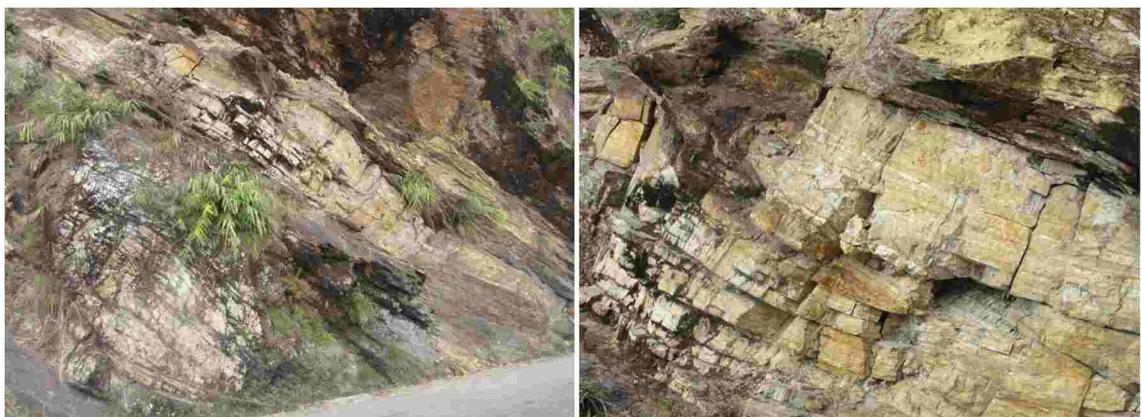
図 11-29 SPOT7：小ヒマラヤの弱変成砂岩・泥岩(基盤岩)

SPOT7の道路に露出する小ヒマラヤ帯の弱変成砂岩・泥岩は硬質で、横臥褶曲が明瞭に残されている(図 11-29)。この弱変成砂岩・泥岩は、小ヒマラヤ帯の基盤岩で、弱い熱水変質作用を受けている。

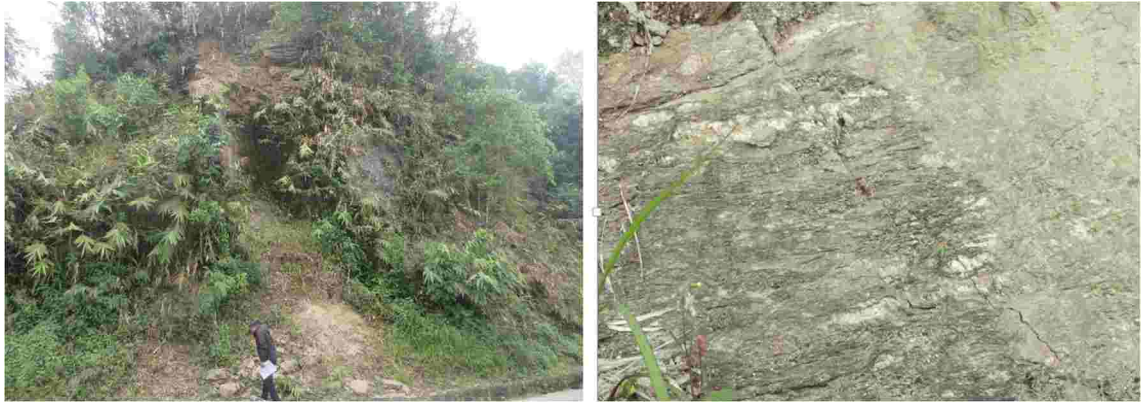
図 11-30 SPOT8：風化を受けて脆弱な大ヒマラヤ帯の片麻岩(古期地すべり移動体)

SPOT8 付近に、大ヒマラヤ帯の片麻岩と小ヒマラヤ帯の弱変成砂岩・泥岩との境界断層である MCT が想定されている。上盤側の大ヒマラヤ帯の片麻岩は地すべりに特徴的な開口割れ目が発達する地すべり移動体で、脆弱である(図 11-30)。また、地質図によると(図 11-7)、高標高部に片麻岩が、低標高部に弱変成砂岩・泥岩が分布することから、MCT とされる地質境界はほぼ水平と推定されるが、これが高ヒマラヤとヒマラヤ前縁で確認されている MCT と同じ断層かどうかは調査の必要がある。

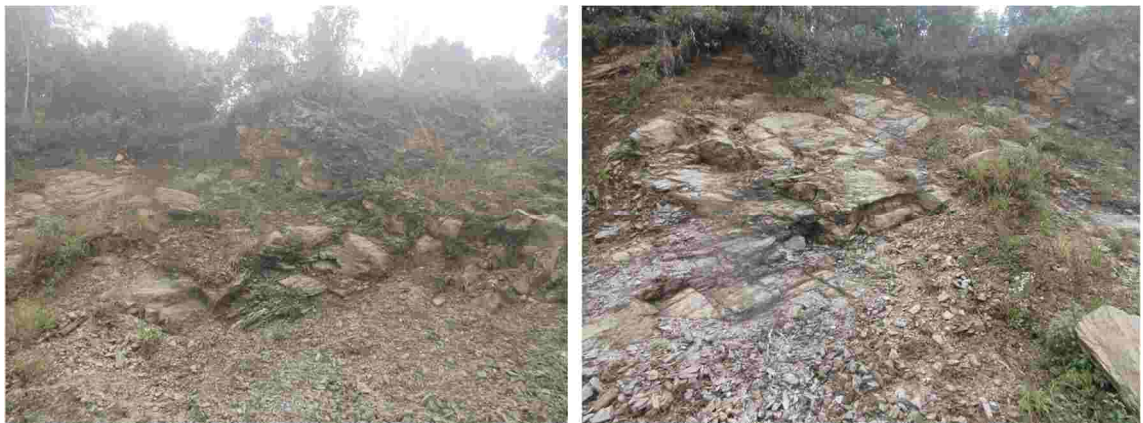
図 11-31 SPOT9：開口割れ目が発達した脆弱な片麻岩(古期地すべり移動体)

SPOT9 では、道路拡幅工事によって、大ヒマラヤ帯の片麻岩が露出し、表層部がすべり落ちている(図 11-31)。すべり面の下にある片麻岩も開口割れ間が発達し、ハンマーによって容易に崩れ落ちるため地すべり移動体と推定される。なお、SPOT9 付近から、霧に覆われるようになった。

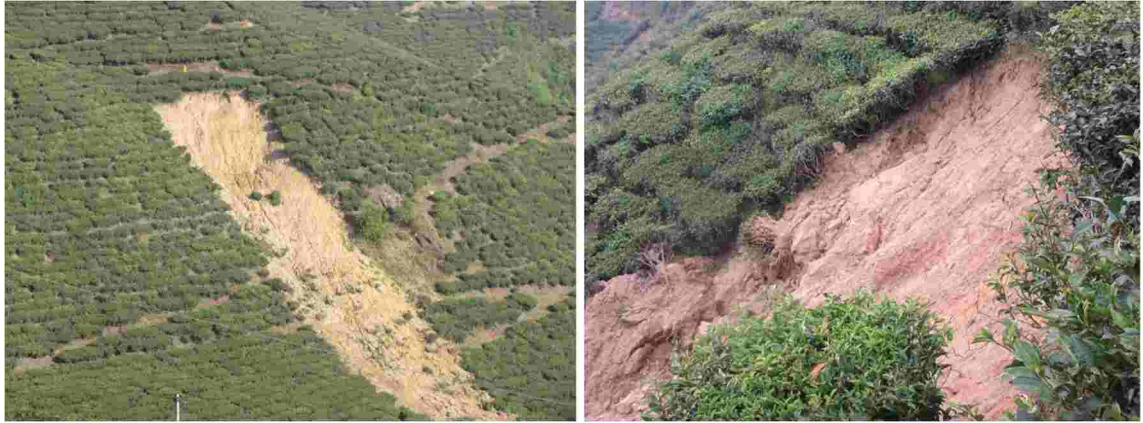
図 11-34 2025 年 10 月 4 日～5 日の豪雨による茶園の崩壊跡

2025 年 10 月 4 日から 5 日にモンスーンによる豪雨によって、イラム郡は土砂災害と洪水によって大きな被害を受けた。ネパール政府の National Disaster Risk Reduction and Management Authority (NDRRMA)によれば、イラム郡における土砂崩れによる死者は 37 人に達した。茶園の表層崩壊跡

はその時に発生したものであろう(図 11-34).

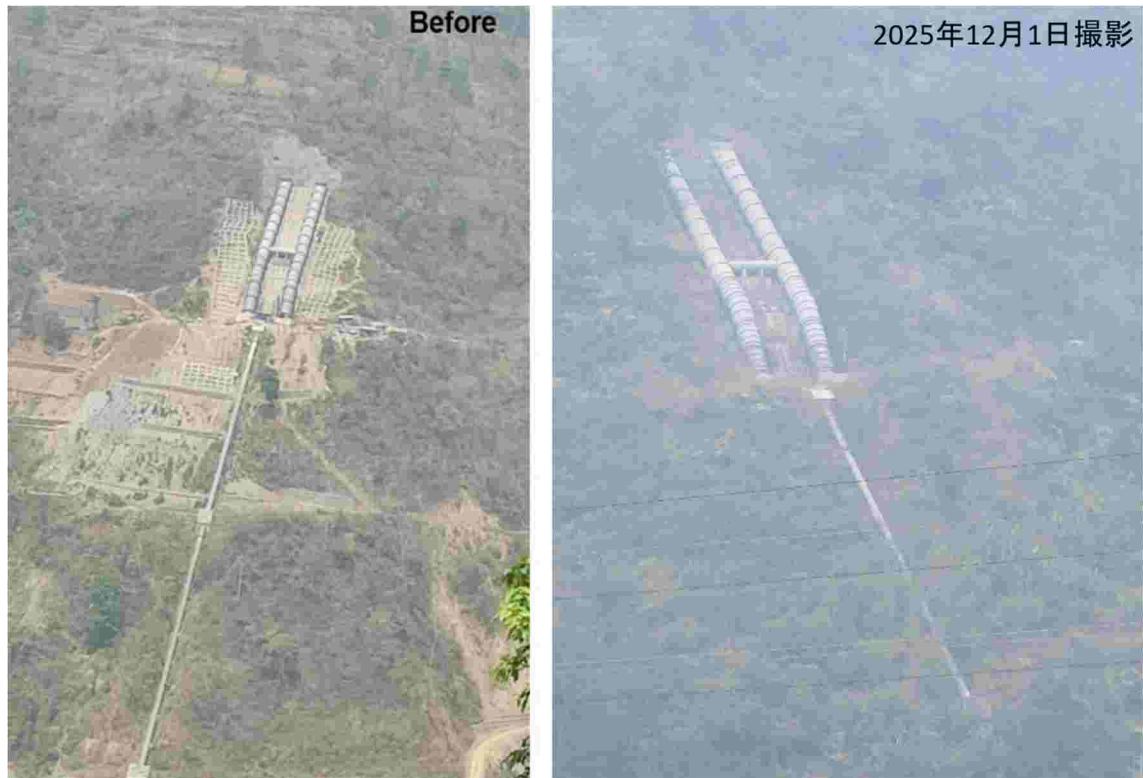
図 11-37 SPOT11：マイベニ水力発電水圧管路斜面の斜面安定工の成功事例

SPOT11 からマイベニ水力発電プロジェクトエリアを遠望した。この斜面では、斜面変動が継続して安定な状態が続いていたため、バイオエンジニアリングとグラウンド・アンカーとグリッドビームを使用した斜面对策によって、斜面の安定化を図られた。バイオエンジニアリングでは、単一種ではなくさまざまな種類の植物が使用された。その結果、このため、2025 年 10 月初旬にイラム郡を襲った豪雨の際にも変状や被害は発生しなかった(図 11-37)。ネパールの開発途上国における効果的かつ低予算の斜面安定工法の優れた事例である。

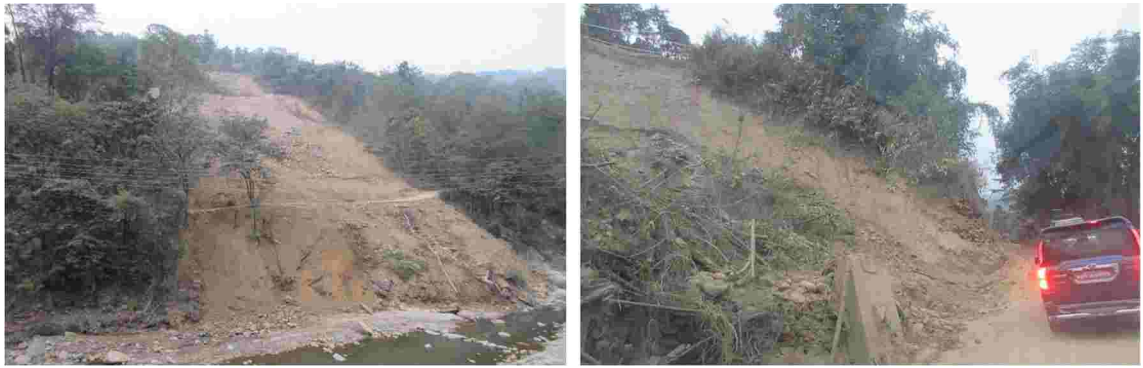
図 11-38 Spot12：メチ・ハイウェイの2025年10月の降雨による地すべり災害

当地点の斜面の傾斜は、通常  $25^{\circ}$  から  $35^{\circ}$  の範囲で、流れ盤の片岩の上に厚い崩積土が堆積しており、地すべりが発生しやすい地形・地質条件である。SPOT12 では、小ヒマラヤ帯に属する千枚岩、片岩、風化珪岩からなる崩積土が地すべり活動を継続していたため、貧弱なアンカー工が施工されていた。しかし、対策工にもかかわらず、斜面の活動が継続し、2024 年 3 月に訪問したときは、道路路面が沈下していた。また、当地点のクリーピング地すべりは、傾いたり曲がったりした樹木、家屋の基礎のひび割れ、歩道のずれ、地表の隆起、段々畑の漸進的な変位などで確認することができた。この変動きは通常、緩やかで季節性があり、モンスーン期の降雨の影響を強く受けて進行しているらしい。2025 年 10 月初旬にイラム郡を襲った豪雨の際に新たな地すべりを発生させ、メチ・ハイウェイは一時通行止めになった。幸い、見学は 2 か月後であったため、応急復旧工事によって通行することができた(図 11-38)

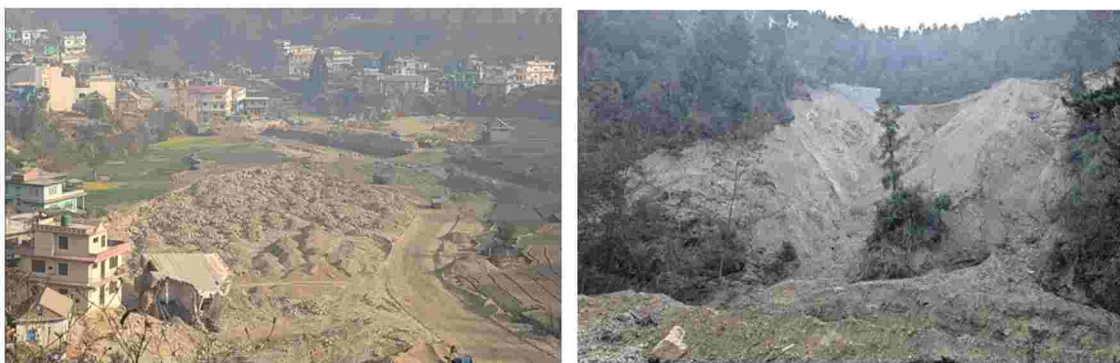
図 12-6 2024 年 9 月豪雨によるカトマンズ盆地南部の被害状況(2025 年 1 月 30 日撮影)

月 26 日～28 日の豪雨によってネパール全土で約 250 人が犠牲になった<sup>4)</sup>。ネパール政府の水文・気象局によると、9 月 28 日 8:45 までの 3 日間の累積雨量は、カトマンズ盆地の南部で 400 mm を超え(図 12-5)、日雨量が 300 mm を超える観測所もあった<sup>4)</sup>。その結果、山地部では表層崩壊と土石流が多発し(図 12-6)、河川の氾濫も相次ぎ、カトマンズ市内でも Bagmati 川等の氾濫によって浸水被害が発生した<sup>5)</sup>。

左：小河川の氾濫によって家屋が流出 右：主要地方道における路肩と斜面の崩壊
