千曲川流域被災箇所調査（千曲川班）

令和元年 11月30日（土）中曽根・向山・井口・江川

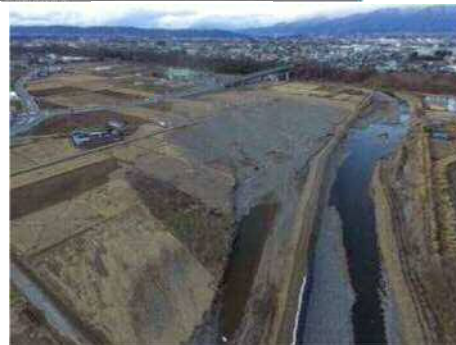
- 周辺の扇状地性低地面と堤防護岸の高さは同じくらい 陰影起伏図で見ると、河道が底が浅い様子がみえる
- 堰の上流側は流路が大きく曲がって右岸側（太田部地区）は顕著な水衝部になっている。旧版地形図では今回被災地点は次の水衝部にあたる。
- 右下：支流滑津川の決壊状況 低地は礫層で構成されており洪水によりえぐられ下流に拡がる

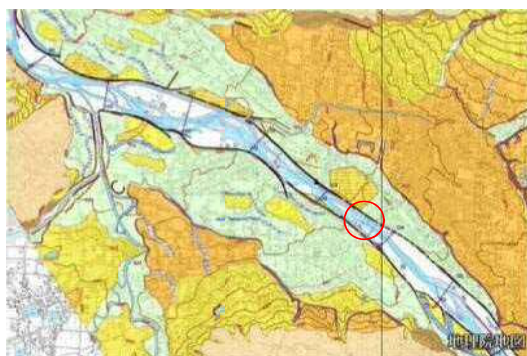
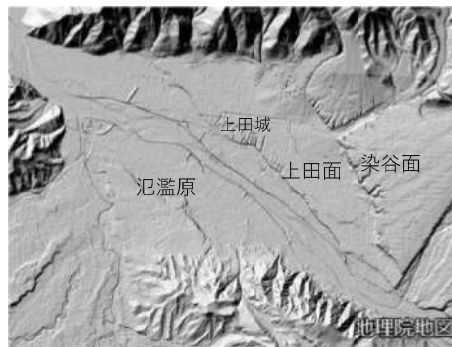
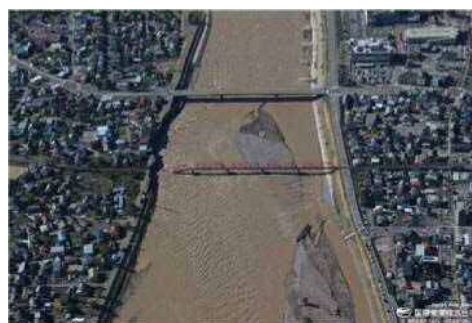
T-4上田市諏訪形（左岸104k）：護岸侵食・鉄道橋橋台流出・落橋

- ・右岸側には明瞭な段丘面が2面発達 上田城の崖下にはかつて分岐流路が流れていた
- ・河道改修されているので流路はほぼ直線状 河道に中州があり滯筋は分岐していたとみられる
- ・上田橋の下流右岸には制水工が配置され左岸側は低水護岸整備されているが鉄道橋橋台周辺はなさそう
- ・下流域左岸側にはかすみ堤が2か所がある（治水地形分類図）
- ・北西端で上田盆地は終わり、千曲川貫通谷となるが川幅の広い谷底低地が続く

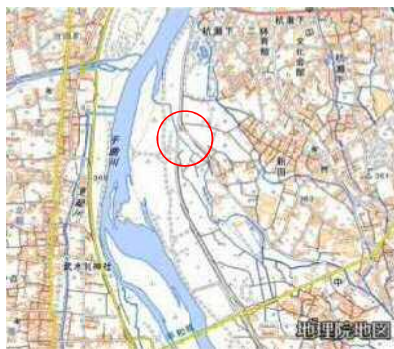
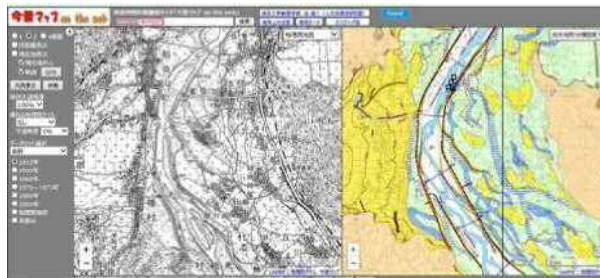
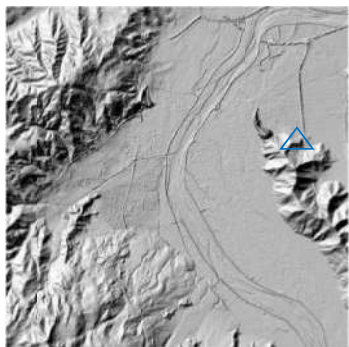
T-5千曲市新田地区左岸：かすみ堤開口部からの逆流

- 開口部が明瞭なかすみ堤となっている
- 左岸更級川は旧河道を流れている
- 河川勾配はかなり緩くなってきている 左右岸とも古来からの交通の要所
- 右岸側のやせ尾根の先端付近に規模の大きい古墳がある（森将軍塚） 曲流部の北側から長野盆地に入る

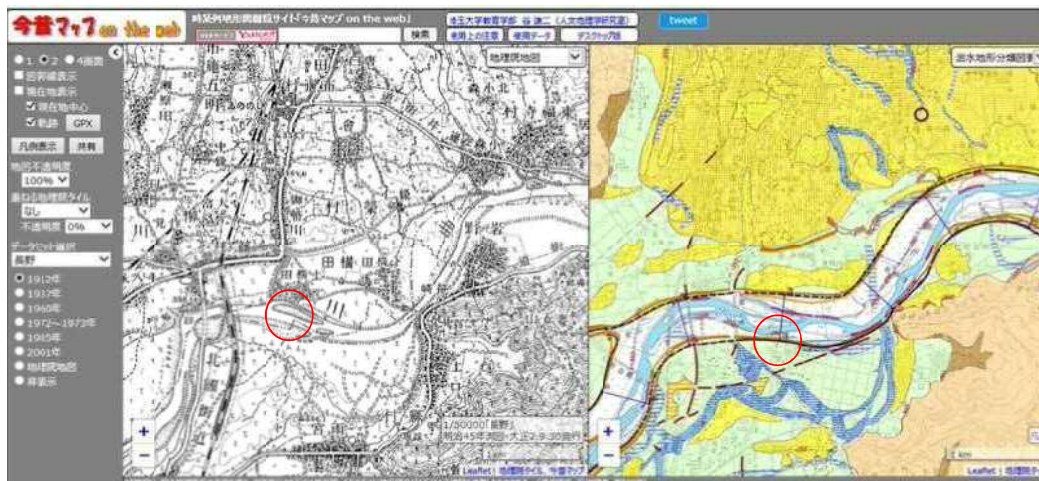
T-6 今昔マップと治水地形分類図にみる周辺の地形

左の屈曲部は千曲川が長野盆地に流れ込むところ。古代道路の時代から交通の要所
明治期の鉄道もここで千曲川を渡河する。北側の広い低地は犀川扇状地であり多くの
網状流路がみられる。扇状地の影響で流路が山側に寄せられており、旧流路が明
瞭にわかる。

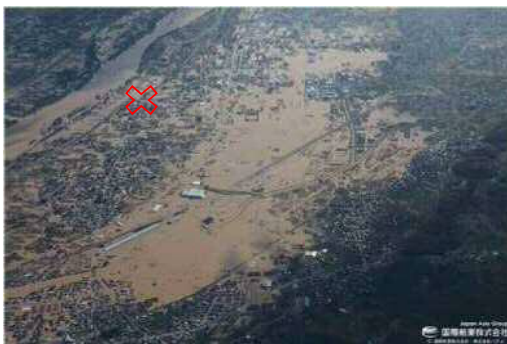
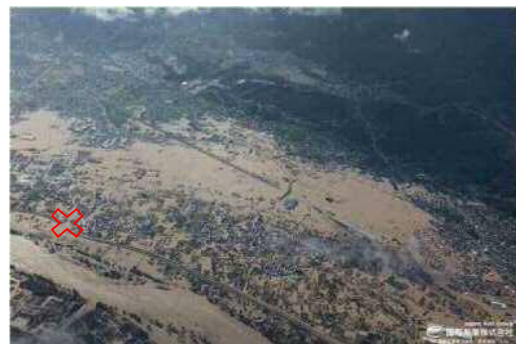
破堤地点付近の陰影起伏図と被災時の斜め写真
 浸水の最も深そうなところが車両基地周辺
 左岸側から合流する河川が浅川 河口は立ヶ花狭窄部付近まで導かれている
 周辺は千曲川の旧流路が何条か読み取れる

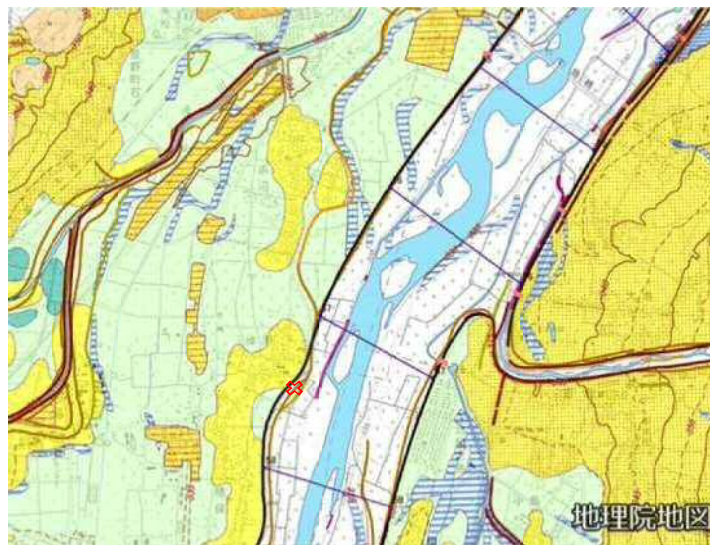
T-7長野市穂保（左岸57.5 k）：堤防決壊地点周辺の治水地形分類図

破堤地点周辺の治水地形分類図と浸水深想定段彩図で見られる左右岸の地形の違いが明瞭。左岸側は自然堤防も断続的にはあるが、後背低地が広がりその中に旧流路が浅川の流路とも錯綜して流れていたとみられる。右岸は東側からはりだした扇状地が発達する。これと堤防に囲まれた南西側低地帯では内水氾濫が起きている。

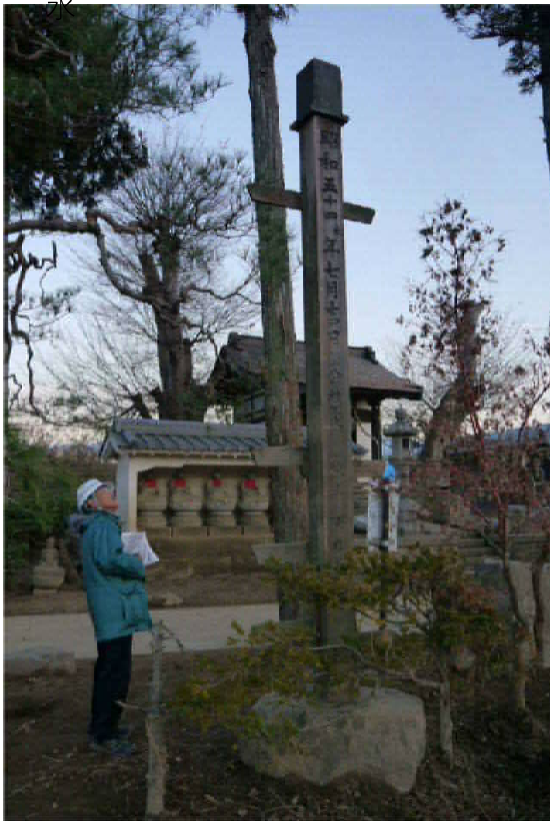
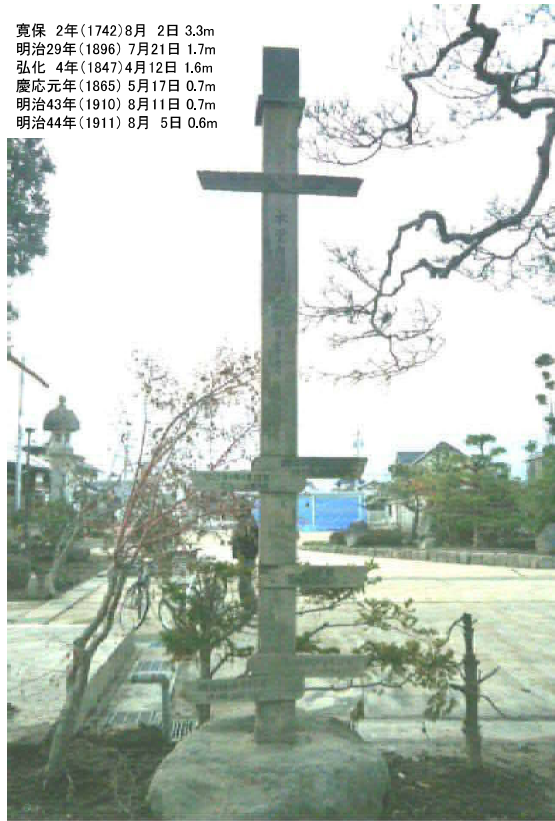
妙笑寺境内にある千曲川洪水水位標

最大浸水深は1742年（寛保2年）戌の満

- 寛保 2年(1742)8月 2日 3.3m
- 明治29年(1896) 7月21日 1.7m
- 弘化 4年(1847)4月12日 1.6m
- 慶応元年(1865) 5月17日 0.7m
- 明治43年(1910) 8月11日 0.7m
- 明治44年(1911) 8月 5日 0.6m
