# 鳴瀬川水系吉田川現地調査結果概要

- ▶ 日時 令和元年 12月4日(水)
- ▶ 調査員 中曾根・向山・品川・足立(応用地形学研究部会)  
橋本・高見・村上・小林(東北支部)
- ▶ Y-1)宮城県大和町落合舞野地先 吉田川右岸:越水箇所
- ▶ Y-2)宮城県大郷町粕川地先 吉田川左岸:堤防決壊箇所
- ▶ Y-3)宮城県大郷町志田地先 吉田川左岸:堤防越流箇所
- ▶ Y-4)宮城県大郷町志田地先 吉田川左岸:堤防越流箇所  
歴史遺構・構造物調査
- ▶ Y-5)宮城県松島町吉田川鶴田川:吉田川サイフォン
- ▶ Y-6-1)宮城県松島町穴川:元禄潜穴
- ▶ Y-6-2)宮城県松島町高城川:明治潜穴
- ▶ Y-7)宮城県松島町二小屋橋下流地点:  
鳴瀬川・吉田川背割り堤

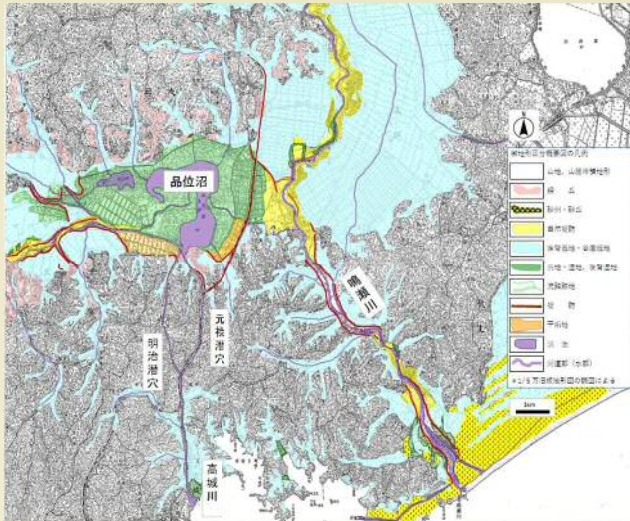
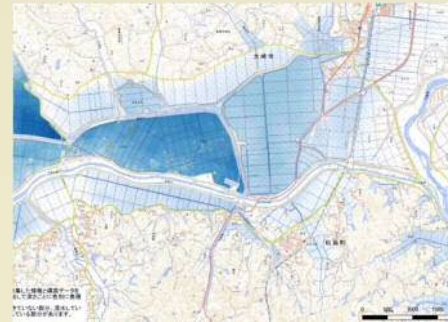
# 品井沼周辺地形判読図と浸水状況

・吉田川下流部の支谷閉塞低地内の支谷閉塞湖(品井沼)とその周辺の湿地部に浸水被害が集中していることが伺える。

- ・吉田川を閉塞する自然堤防の標高4m、品井沼の標高1~2m。
- ・増水すると鳴瀬川からの水が逆流し、沼が氾濫していたことが伺える。

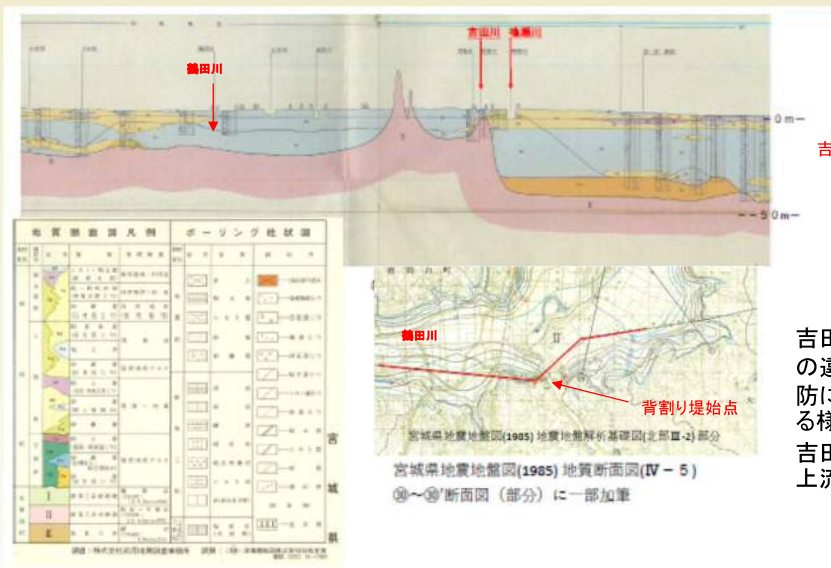
# 吉田川・鳴瀬川合流域の地盤状況

吉田川と鳴瀬川の沖積層の厚さの違いが明瞭 鳴瀬川の自然堤防により吉田川が閉塞されている様子がわかる(品井沼)  
吉田川の自然堤防は鶴田川より上流域に分布する

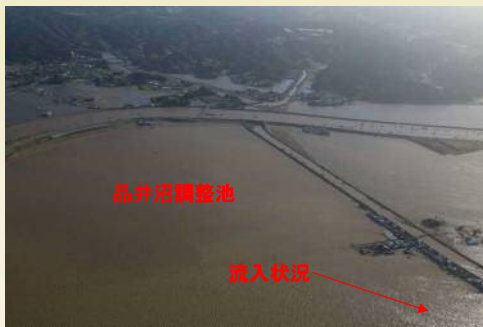
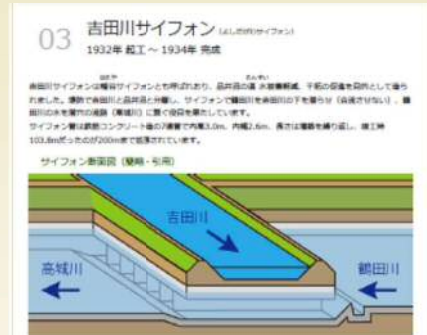
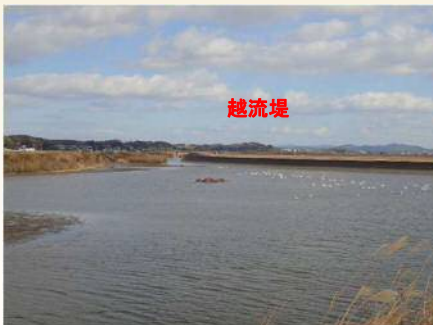
## 歴史遺構・構造物調査:Y-5 吉田川サイフォンと品井沼調整池越流堤

洪水時の吉田川と鶴田川 (国土地理院10/13)  
鶴田川はサイフォンで対岸側の高城川につながる

左上:品井沼遊水地 右下隅の越流堤から流入している様子がみえる 遊水地内に集落が存在する 集落の地盤は嵩上げされている

左下:鶴田川と左支川の合流点と右側品井沼調整池の越流堤(延長860m)遠景

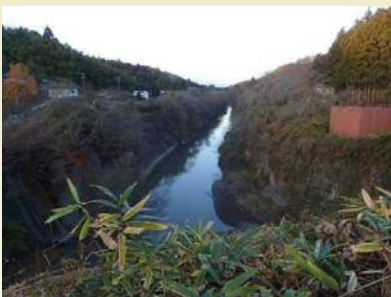
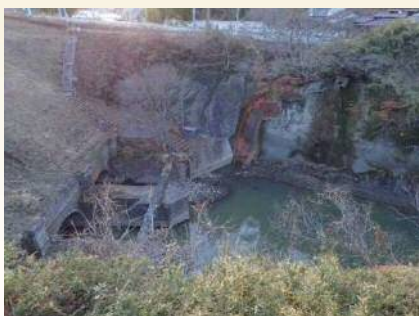
## Y-6-2 構造物調査:明治潜穴

- ▶ 左上:高城川を上流(吉田川方向)を望む
- ▶ 左下:隧道呑み口部(3連)を望む 周辺の塊状岩盤を開削している
- ▶ 慰霊碑が右岸側道路わきの下に設置されている

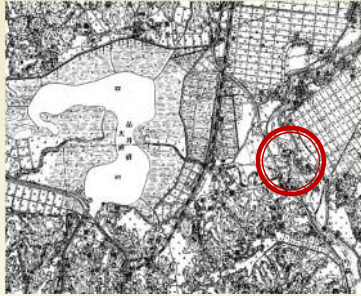
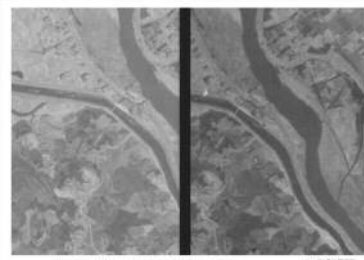
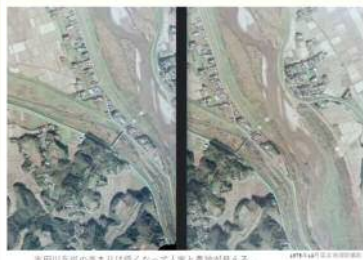
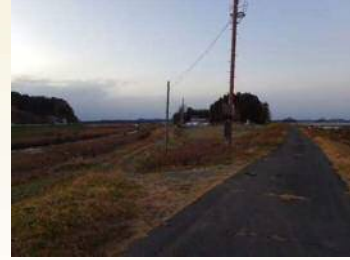
# Y-7 構造物調査:鳴瀬川・吉田川背割り堤

- ▶ 合流地点の変遷
- ▶ 大正元年測図の合流点(小川と鳴瀬川)付近の地形
- ▶ 左下: 吉田川は流路が開削され背割り堤を挟んで下流に導かれる
- ▶ 中: さらに川幅が拡幅されている
- ▶ 下: 背割り堤から上流を望む左吉田川

吉田川と山と同じくらいの高さの高まりがあった。

吉田川左岸の高まりは低くならって人家と農地が見える。鳴瀬川左岸は拡幅されて堤防が伸びている。
