2017 年 7 月九州北部豪雨 及び  
2016 年熊本地震その後  
現地視察報告書

日本応用地質学会  
廃棄物処分における地質環境調査・解析手法に  
関する研究小委員会

平成 30 年 4 月

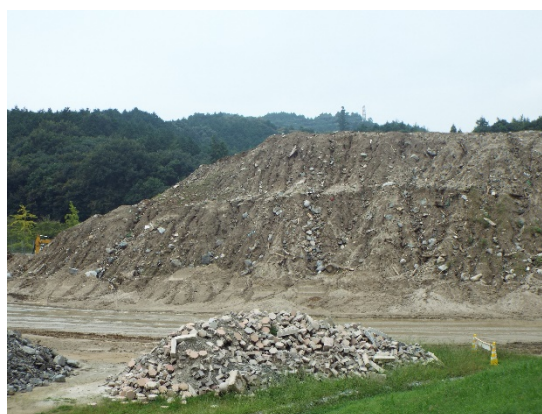
また駐車場に隣接する野球場には、径数 10cm 以下の片岩や粘板岩等の岩石混じりの砂礫が仮置きされていた。

図 2.1.2 野球場に仮置きされた土石流堆積物の状況

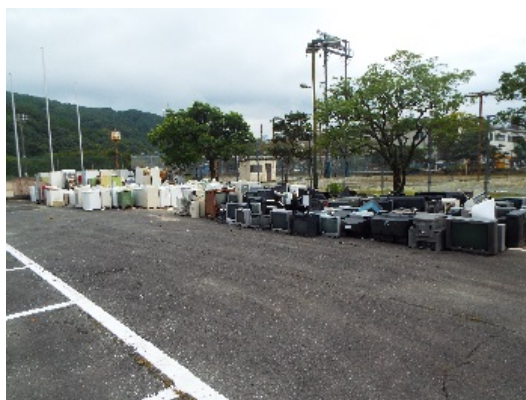
東峰村の災害廃棄物の仮置場は、宝珠山駅に近い村民グラウンドのアスファルト駐車場にブラウン管テレビやエアコン等の家電製品のみが置かれていた。

図 2.2.1 駐車場に仮置きされた家電製品の状況

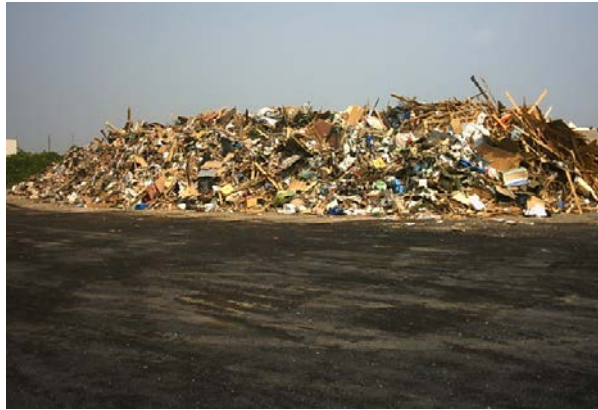
この結果、写真-1 に示すような災害廃棄物の仮置きがなされ、問題なく処理・処分までの期間の保管が可能となった。

写真－1 災害廃棄物の仮置き状況

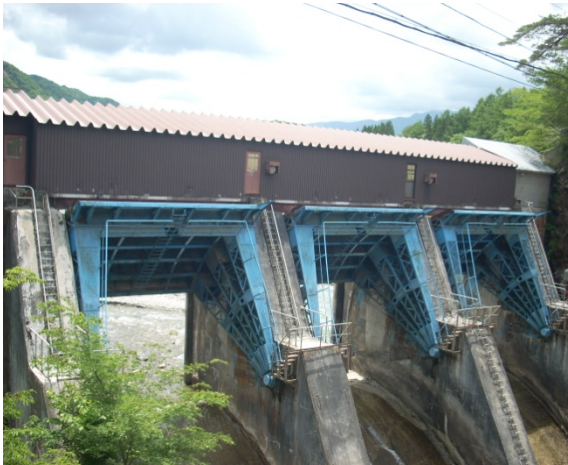
これほどの近傍で、また、余震域が姫川沿いに延びていたにも拘らず、姫川第二ダムに大きな被害はみられなかった。ダムの周囲は、後期中新世～鮮新世の非アルカリ苦鉄質火山岩類（安山岩、玄武岩類）が分布し、本ダム堤体部はこの火山岩類の基盤部に設置したものと考えられ、本地震断層によるダムの破損・損傷は直接的にはなかった。

姫川第二ダムは昭和 10 年に完成し、それから 80 年の歳月が経ち、コンクリートそのものには経年劣化も見られる。しかし、近年でも、長野県北部地震（2005 年 4 月 23 日：M4.1）、長野県・新潟県県境付近地震（2011 年 3 月 12 日：M6.7）、長野県北部地震（2012 年 7 月 10 日：M5.2）、そして今回の長野県北部地震（2014 年 11 月 22 日：M6.7）があるが、そうした数多くの地震を経て現在に至っているが、堤体に直接的な地震による損壊等はみられない。

写真-4.2.2.3.1 姫川第二ダム(平成27年6月20日撮影)

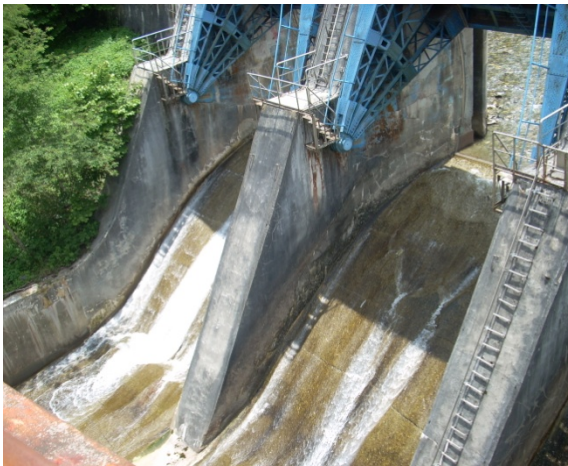
写真-4.2.2.3.2 ダムのゲート部

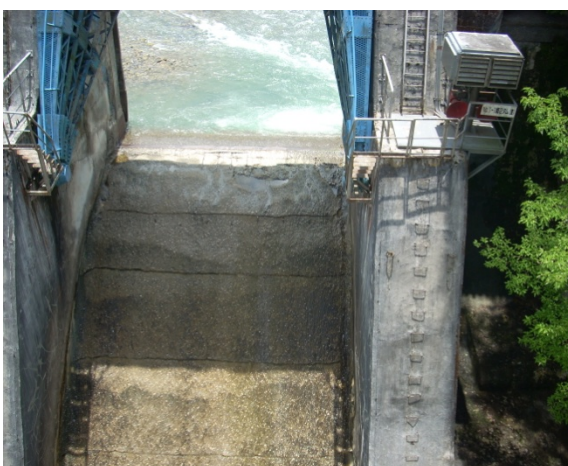
写真-4.2.2.3.3 ダムのゲート底部の状況

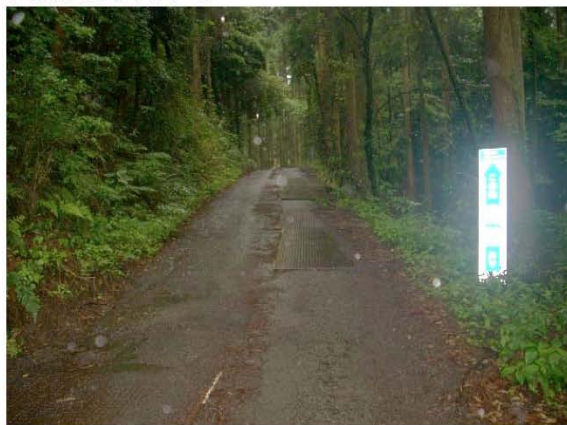
最終処分場の周辺では，図 2.1 に示されるように，最終処分場の東に隣接する道路のアスファルトには小さな圧座による亀裂が生じており（図 2.1 の a），西側の 100m～200m 離れた道路には段差や路肩部の小崩壊も見られる（図 2.1 の b&c）．また，処分場南の 500m～600m の地点にも斜面の崩壊が見られる（図 2.1 の e）．さらに，西側数百mの区域に別荘街があるが，塀の倒壊や道路の亀裂等が見られ，様々な被害が生じている（図 2.1 の g）．

b) 西側100m 離れた道路の段差

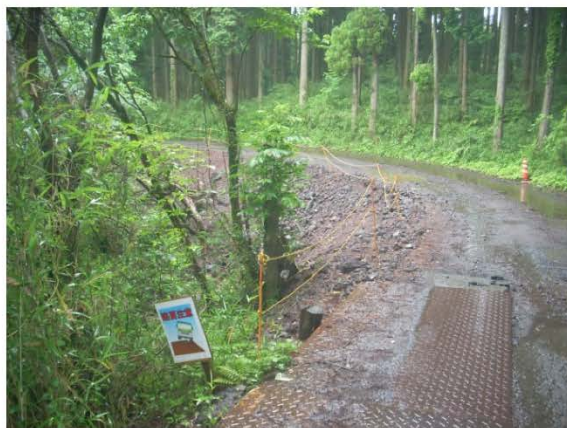
c) 西側200m 離れた道路の路肩部の小崩壊

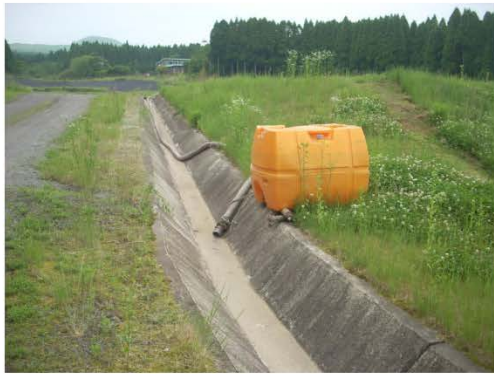
a) 側溝の変状なし

写真 2.2 一般廃棄物最終処分場内の状況：地震に伴うずれや変状等の損傷は見られない

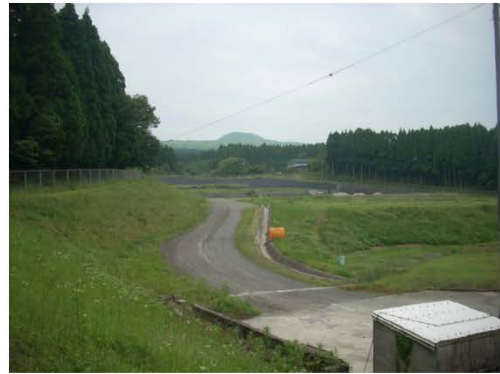
d) 道路法面（写真左）に変状なし

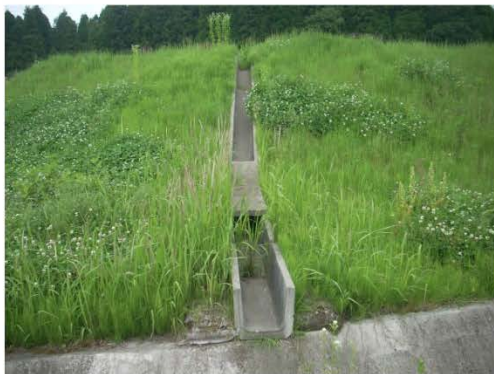
c) 法面流下側溝に変状なし
