平成 30 年北海道胆振東部地震で生じた火山灰層斜面災害の類型

Typology on volcanic ash covered slope disaster occurred by 2018 Hokkaido Eastern Iburi Earthquake

高見智之(国際航業株式会社)

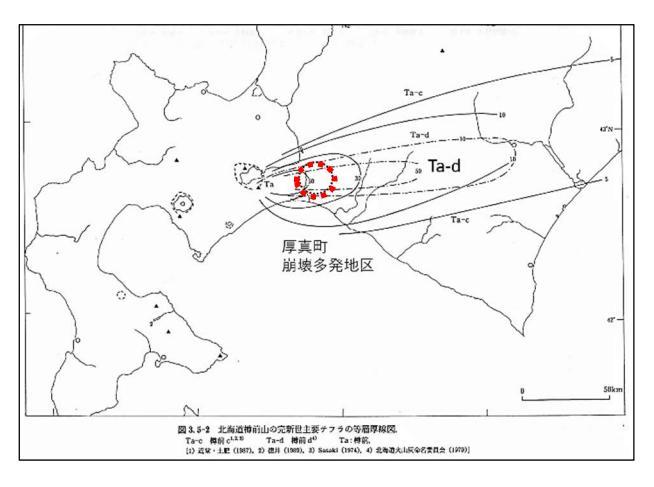
図−2 樽前山の主要テフラの等層厚線と位置図 (町田ほか2003,新編火山灰アトラス⁶⁾に加筆) (Ta-d;樽前d, Ta-c;樽前c)

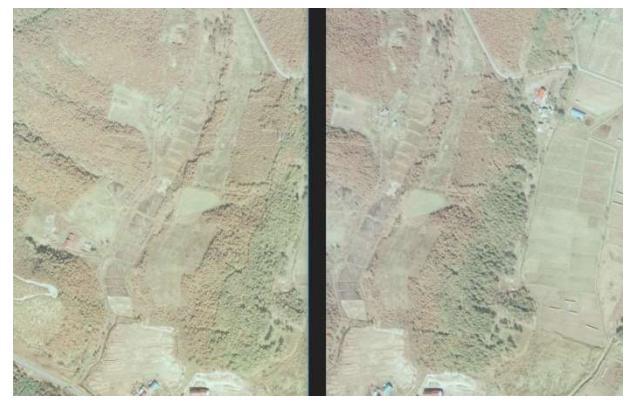
薄い表層が一体となって斜面上をずり落ち,滑 り落ちて前方の平坦地を移動体が覆う.毛布がず り落ちるように移動体が乱れることなく滑り落 ち,滑落斜面に移動体ブロックの破片が残存する 場合もある(写真-8,10,図-3).傾斜10~15度の 平滑な斜面に降下軽石を含む火山灰層がマント ルベディングする条件で発生していると考えら れる.写真-8の事例では,災害発生前の空中写真 (写真-9)を見ると,斜面先端部が河川の浸食や 農地拡大により斜面下部が切断されていること がわかる.

写真-9 変動箇所(写真-9,10)の変動前の地形 (国土地理院1975年撮影実体写真⁹⁾)

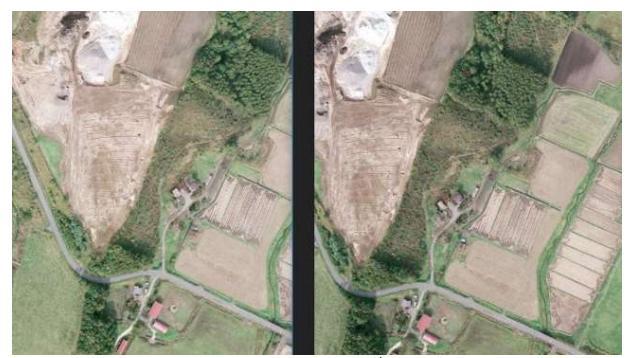
写真-12 滑動前の実体写真⁹ (国土地理院1975年)

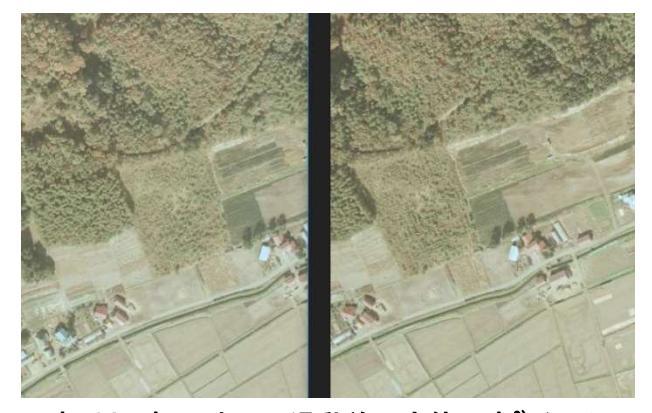
朝日地区の例(写真-13)では斜面中腹から山麓 緩斜面を含んでやや深いすべり(幅約80m,傾斜 約10度前後)が生じている.農地や宅地で多少人 工改変されているが,崖錐斜面が一体となって滑 動して道路を押し出し,小河川を越えて谷底低地 まで移動している.

写真-14 朝日地区の滑動前の実体写真⁹⁾(国土地 理院撮影1975年)

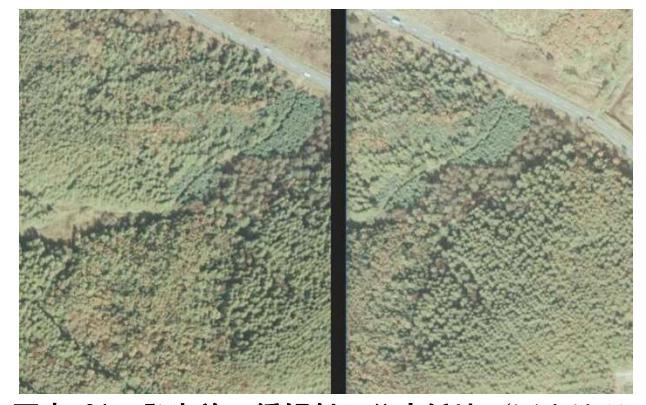
発生前の地形を見ると、上部の緩傾斜の谷型斜 面には崖錐状の緩斜面があり、主谷の谷底には平 坦な谷底低地が形成されている.このような緩斜 面や低地には、樽前d降下軽石層及びその上位の 火山灰及びその二次堆積物が堆積していたと推 定される.

写真-21 発生前の緩傾斜の谷底低地(国土地理 院撮影1975年)

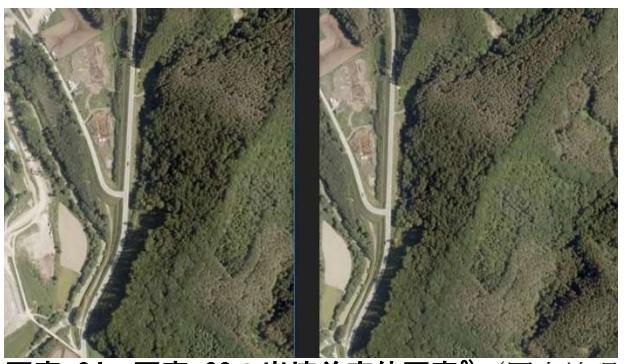
(樽前d軽石層を含む)が滑落して移動体は粉砕 されて流動性を増したと考えられる.この例では, 比較的平滑な斜面の中で谷型斜面が崩壊してい ることに注意が必要である.

写真-24 写真-22の崩壊前実体写真⁹(国土地理院撮影2015年,平滑斜面に不明瞭な谷型斜面)

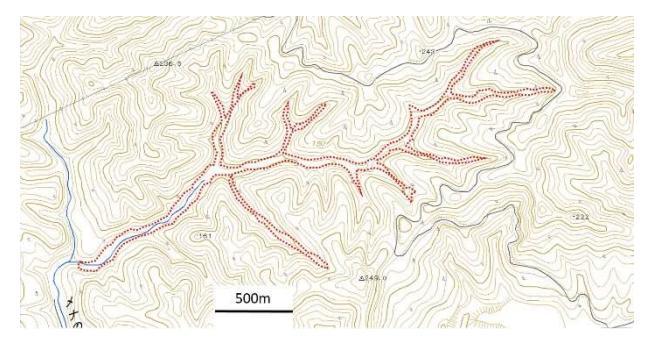
厚真町のメナの沢川の事例(図-8)では,傾斜 30度前後の多数の谷型斜面の崩壊土砂が合流し て V 字谷状の渓流を約2.5km流下し,流域内で停 止している.渓流の中下流部の渓床勾配は約2~4 度である.

図-9 流動経路と地形(地理院地図に加筆)

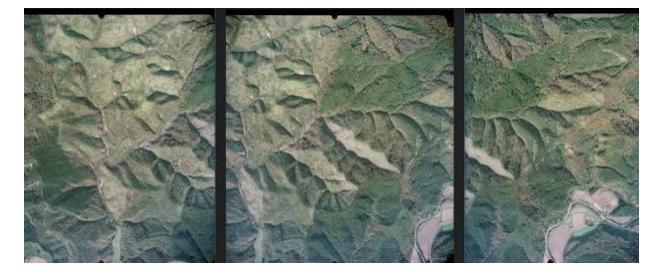
写真-27 発生前の地形(国土地理院撮影 1975 年 ⁹⁾, 樹枝 状の水系が発達し、V字谷の支渓流が合流する)

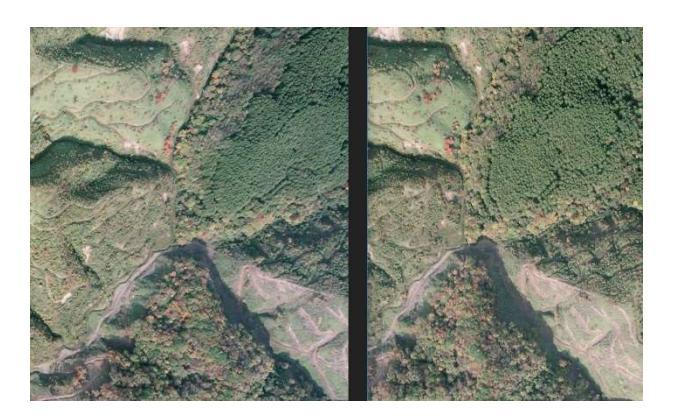
写真-29 長距離流動した渓流の発生前の地形(国土地理 院撮影 2015 年 ⁹⁾)
