平成30年北海道胆振東部地震による岩盤地すべり災害

Coseismic rockslide disaster in the 2018 Hokkaido Eastern Iburi Earthquake

高見智之(国際航業㈱)・橋本修一(㈱東北開発コンサルタント) Tomoyuki Takami, Shuichi Hashimoto

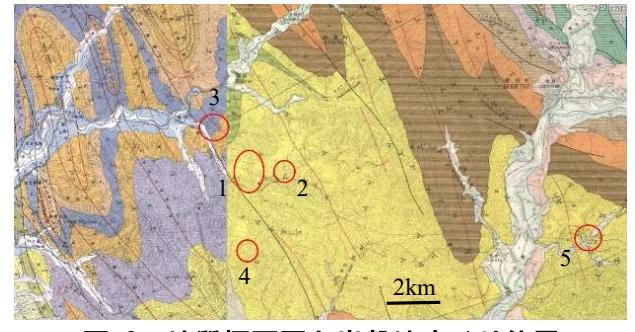
三紀層が北北西-南南東方向の軸をもち褶曲構 造を形成して分布している.軽舞層は硬質頁岩・ 砂岩・礫岩からなり,岩盤地すべりは軽舞層の硬 質頁岩砂岩分布地に位置している(図-2).

図-2 地質概要図と岩盤地すべり位置 (地質図 Navi 五万分の一地質図^{2),3)}に加筆. 1:日高幌内川 A 地区,2:日高幌内川 B 地区, 3:日高幌内川 C 地区,4:シュルク沢川地 区,5:鵡川地区,Kh,K₁;軽舞層硬質頁岩)
