## 中国地方「ミニ北松型」の地すべりの変動

中国四国農政局広島中部台地開拓建設事業所 早田義範  
○国際航業株式会社 木下三郎

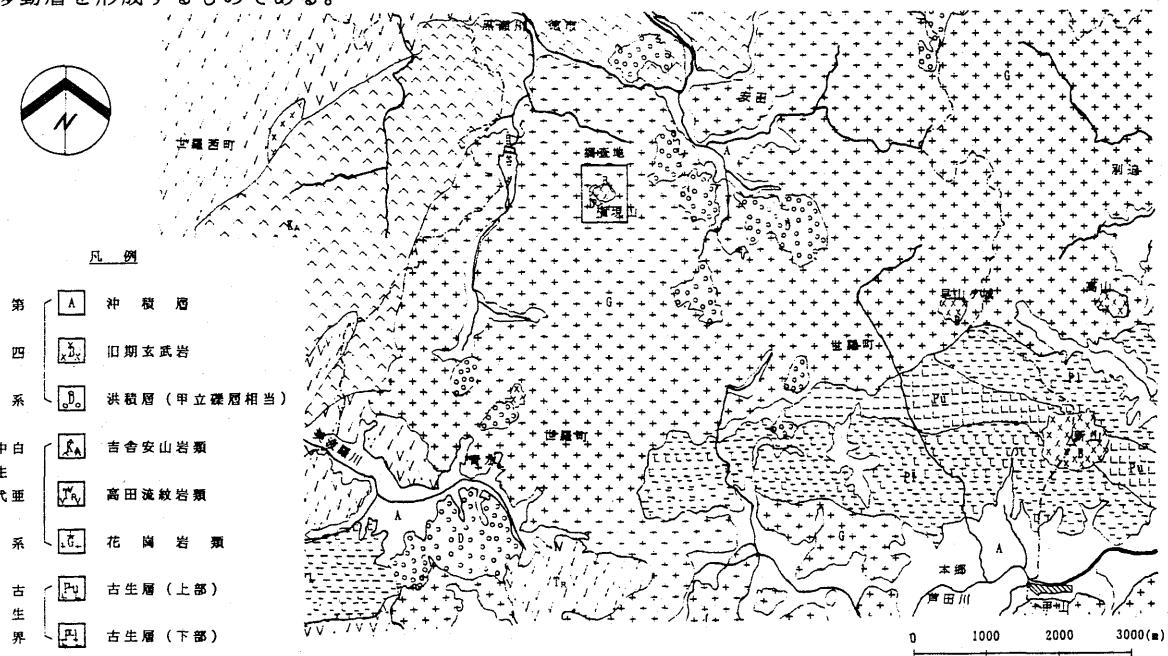
図2-1. 調査地周辺の地質図(中国四国農政局計画部<sup>2)</sup>, 1975に加筆)

調査地の地質は、図2-1.調査地周辺の地質図に示すように主として中生代の火成岩類（吉舎安山岩類・高田流紋岩類・花崗岩類）が広く分布し基盤を構成する。この基盤の上に、第四紀洪積世の甲立礫層相当層、玄武岩類が堆積する。

甲立礫層相当層は、権現山西部ののり面で凝灰質シルト～砂層を示し、特に上部の玄武岩類との境界付近では、明灰色でテクスチャを有する凝灰質シルト～暗褐灰色均質なシルトをなす。本層は西方に緩く傾斜する。

玄武岩類は、権現山周辺に分布するものからみると、下位より玄武岩溶岩、玄武岩質凝灰岩、火碎流堆積層からなる。玄武岩溶岩は黒色堅硬な岩石であるが、柱状節理が発達したり、風化して礫層状を示したりする。節理面は南東方に45~70°で傾斜するものが優勢とみられる。玄武岩質凝灰岩は花崗岩のくされ礫を含み、基質は赤褐色粘土を多く含有する。本層は権現山東側斜面に部分的に分布する。火碎流堆積層は大小の硬質玄武岩礫を含む黄褐～暗褐灰色礫質シルトを主体とする。本層は権現山周辺に広く分布するもので地すべりの移動層を形成するものである。
