3 ボアホールカメラを用いた岩盤判定

(株)エイトコンサルタント 徳島支店

1. はじめに

この度、構造物基礎としての岩盤を掘削中、発達したオープクラックが見つかり、これに対する調査の一つとして、ボアホールカメラを適用した。

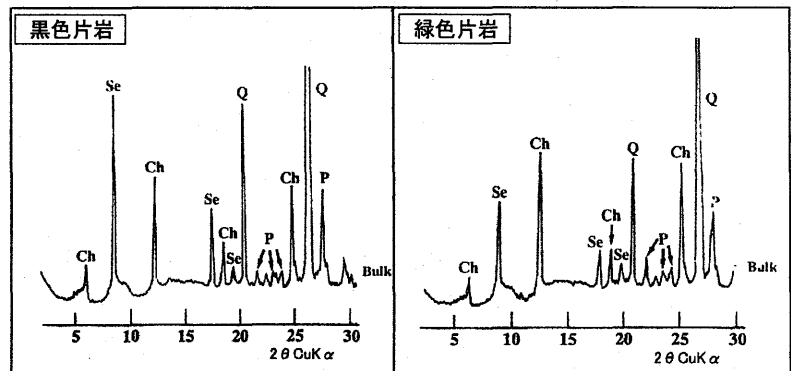
図—2 調査地基盤岩のX線回析結果図

当地の黒色片岩および緑色片岩のX線回析結果図を図—2に示す。

風化岩層最深部で粘土化した部分の X 線回析図を図一 6 に示す。図一 2 に示す原岩とほぼ同じものが得られたのは特筆すべきことであり、この結果、粘土化した部分は単に原岩が破碎粉状化した部分と解される。
