14. 1999年台湾集集地震における斜面被害の特徴

(株) 荒谷建設コンサルタント 山下 祐一

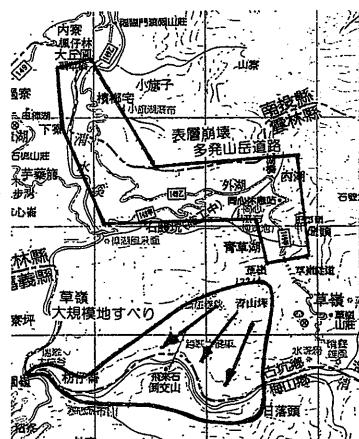
図一4 雲林縣草嶺の大規模地すべり
と表層崩壊多発山岳道路位置図

表層崩壊は南投縣竹山から雲林縣草嶺に向かう山岳道路で詳しく観察することができた（図一4）。写真一2は尾根部近傍からみた、沢を隔てた斜面崩壊である。右側に崩壊面積が大きい部分が認められるとともに、左側の斜面も大部分が崩壊している様子で、崩壊の割合が高い。地質は第三紀層で、ほぼ平行な層理
