12. 広島県南部における芸予地震災害の地質学的要因

岡山大学理学部 ○鈴木茂之
岡山大学環境理工学部 竹宮宏和・島袋ホルヘ

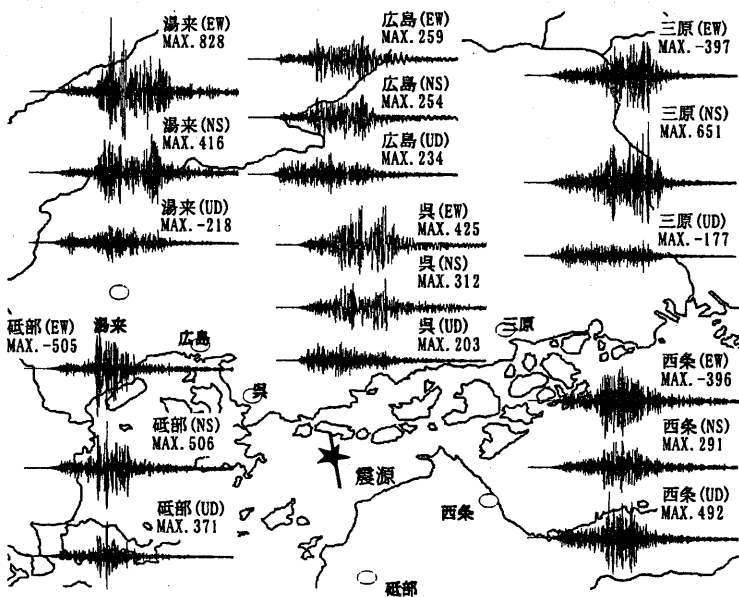
図-2 各地の加速度記録波 (K-net, KIK-net)

図-2はK-net³⁾, KIK-net⁴⁾による中国四国地方における芸予地震の強震記録波形である。いずれの観測地点でも鉛直方向の揺れが観測された。最も大きな最大加速度が観測されたのは震央から52kmも離れた湯来においてで828 galである。最も大きい震度は6弱で、湯来、熊野、河内で記録された。それより震源に近い観測点ではむしろ低い震度5強から5弱が記録されている。

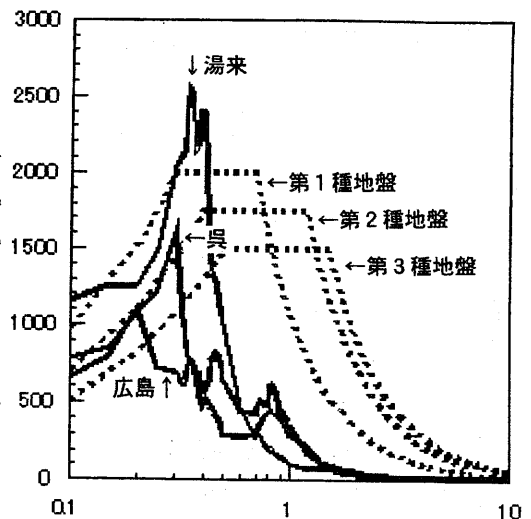
図-3 応答スペクトル(5%減衰比)

縦軸は加速度応答スペクトル(gal), 横軸は周期(s)

構造物への入力動として周期成分の特徴を評価するために、応答スペクトルを湯来、呉、広島での観測波形に対して計算した結果が図-3に示されている。湯来と呉の記録波形は0.3~0.4秒の短周期構造物に影響する特性を示している。しかし土木・建築構造物へ影響する0.4秒前後より長い周期帯域では、応答スペクトルは示方書のものより大幅に低い値を示している。

住宅被害数が2万6千棟以上に達したが、その99%が一部損壊にとどまったことは、応答スペクトルが倒壊に関係のある周期帯(1秒前後)で低かったという特徴のためと考えられる²⁾。棟瓦が跳躍する被害は鉛直方向の揺れの加速度がある程度以上に強かったことを反映したものと推測される。
