## 22. 受け盤斜面における崩壊機構の検討

応用地質(株) 上野将司・○市原 健・森川倫人・山本定雄

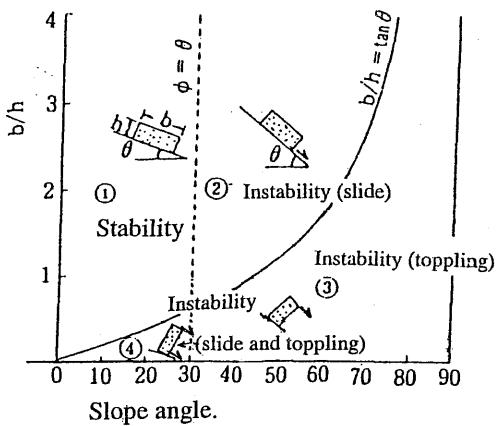
Figure 1. Occurrence area of slide and toppling of block on slope

事例 1 は、比較的新鮮で硬質な砂岩頁岩互層の切土面（勾配 1:1.2, 40 度、直高約 30m）、において発生したものである。

切土直後初めてのまとまった降雨である連続雨量 71mm（最大時間雨量 28mm）の翌朝、変状が長さ 11m、幅 20m の範囲で発見された。のり面下部の断層ではさまれたくさび状の部分が前面にせり出し、その上位の地層が細かい逆向きの小崖（2~5cm）を形成しながら転倒した状況であった。逆向きの小崖の上面および下面にはスリッケンラインが見られ、主に頁岩層が破碎され細片～粘土状を呈していた。
