3. 平成 16 年台風 23 号による門入ダム上流で発生した大規模土石流

Large-scale debris flow disasters upper the Monnyu Dam due to the typhoon No. 0423

西野勝裕・長谷川修一・山中稔（香川大学）
林宏年（四航コンサルタント）

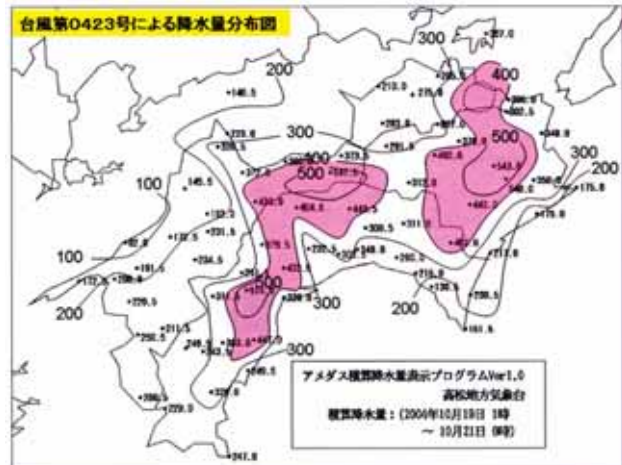
図-1 台風 23 号による総降水量（高松地方気象台）

香川県東部は、平成 16 年の台風 23 号により記録的な豪雨に見舞われた（図-1）。東かがわ市五名にある県の日下峠雨量観測所では、10 月 19 日～20 日の累計雨量が 674mm に達し、最大時間雨量 116mm を記録した。県東部の山間部では、軒並み 400mm を超える雨量を観測し、膨大な数の崩壊や土石流の発生により住宅や農地、河川構造物などに甚大な被害をもたらした。香川県では、公共土木施設に 400 億円を超える被害が発生している¹⁾。また、これらの台風災害調査結果については、香川大学²⁾や土木学会四国支部³⁾などでまとめられている。
