1. 東北地方太平洋沖地震による福島県白河市の地すべり性崩壊について

Landslides occurred by "The 2011 off the Pacific coast of Tohoku Earthquake" in Shirakawa City, Fukushima Prefecture

○中井 真司（復建調査設計株式会社）、
笹原 克夫（高知大学農学部）
内村 太郎（東京大学大学院工学系研究科）
向井 信之、山部 哲、柳崎 剛（株式会社建設技術研究所）

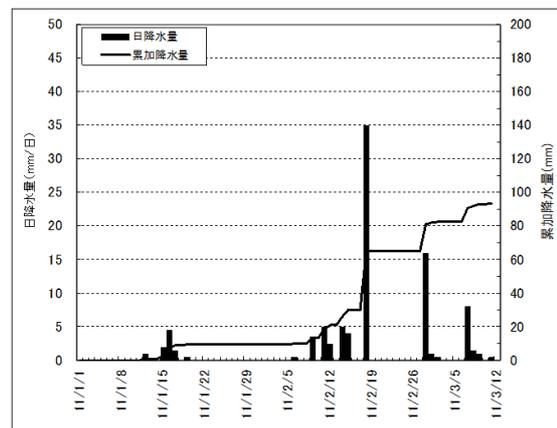
図-1 本震前の降水量(白河観測所・気象庁)

地震発生前の白河観測所における総降水量 5mm 以上の降水を表-1 に、日降水量及び累加降水量の時系列変化を図-1 に示す。表-1 によると、1 月以降本震までに 5mm 以上の降水を記録したのは 5 回で、このうち最大の降水量は 2 月 18 日に観測された 35.0mm であった。降水は 2 月 18 日のみ降雨を主とし、その他は降雪を含むものである。図-1 によると、1 月以降の累加降水量は 95mm 程度である。本震発生日の 3 月 11 日にまとまった降水はなく、地震発生直前の降水は 3 月 7 日～9 日にかけての 9.5mm である。なお、白河観測所では本震発生後より 12 日にかけて欠測が生じていたが、当日の天候が晴れであること、また周辺観測所においてもまとまった降雨・降雪が観測されていないことを確認した。

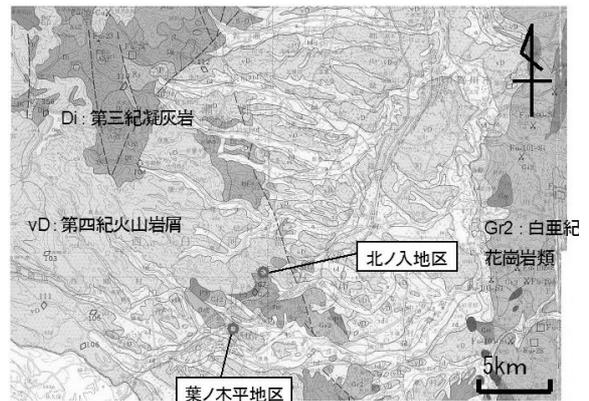
図-2 斜面崩壊地(福島県白河市)
ベースマップは東北地方土地質図4(1988)¹⁾

調査対象とした斜面崩壊地の位置を地質図に示す(図-2)。当該地の地質は、下位より白亜紀の花崗岩類、第三紀凝灰岩類、第四紀火山岩屑からなり、斜面崩壊は第四紀火山岩屑の箇所が発生している。以下に各地区の調査結果を述べる。
