9. アスファルト舗装道路の変形に与える岩石の種類および地質構造の影響 Effects of the types of rocks and geological structure on deformation of roads covered with asphalt

○塚本峻一 小暮哲也
(島根大学)

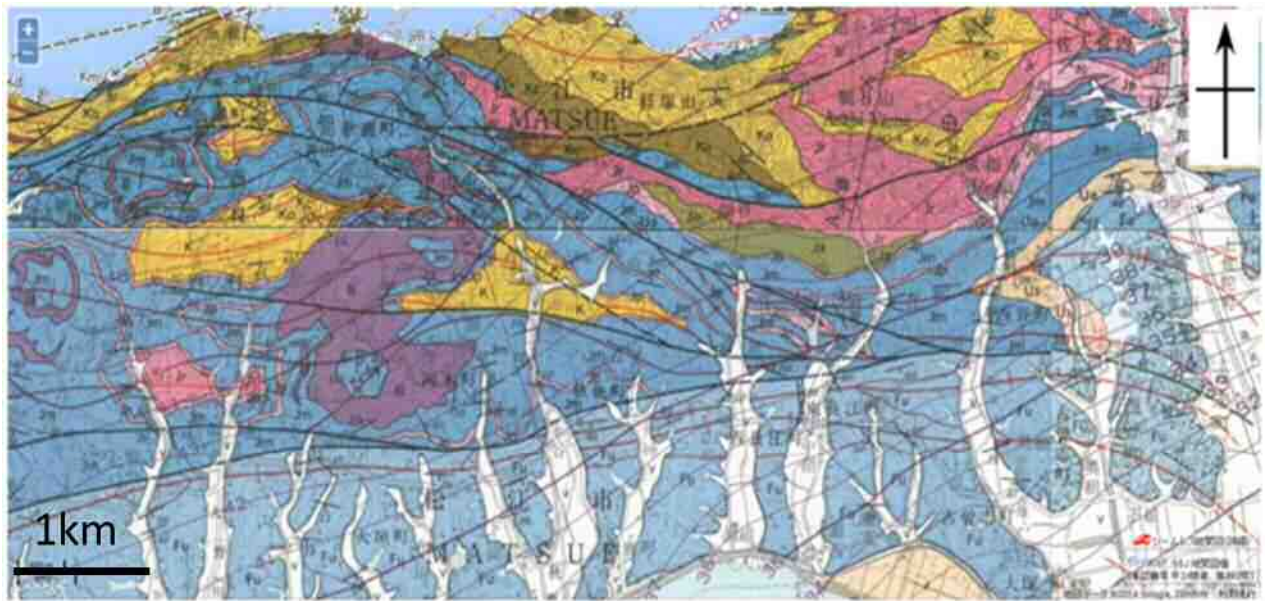
図-3 島根県の宍道湖より北側の地形図 (産業技術総合研究所地質図 Navi)

Fu	シルト岩(古江層)	Kc	礫岩(古浦層)
Jr	流紋岩(成相寺層)	Ko	砂岩(古浦層)
Jm	泥岩(成相寺層)	B	閃緑岩

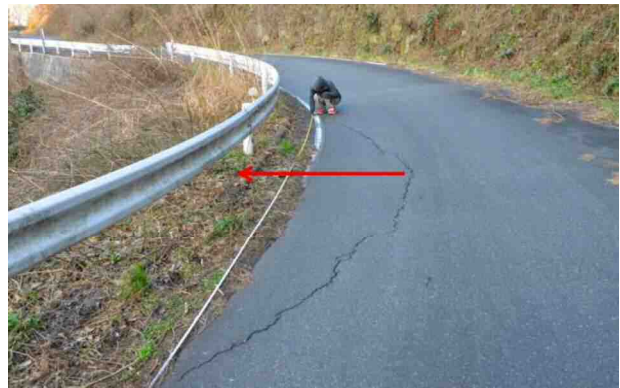
それぞれの地域における調査項目は、道路の亀裂位置のプロットと亀裂の方向 (図-5 矢印) の計測である。亀裂の方向は亀裂全長の中心の位置から斜面の下方である。地質境界間の道路距離と各地質内の亀裂の本数から (1) 式を用いて、地質ごとの道路 1km 当たりの亀裂の頻度を算出した。

図-5 亀裂の方向
矢印は測定方向を示す。
