### 3. 隠岐の島で発生した地すべりの発見から対策まで

Until countermeasures from the discovery of the landslide that occurred on the Oki Islands

○浜崎 晃（株式会社日本海技術コンサルタンツ）

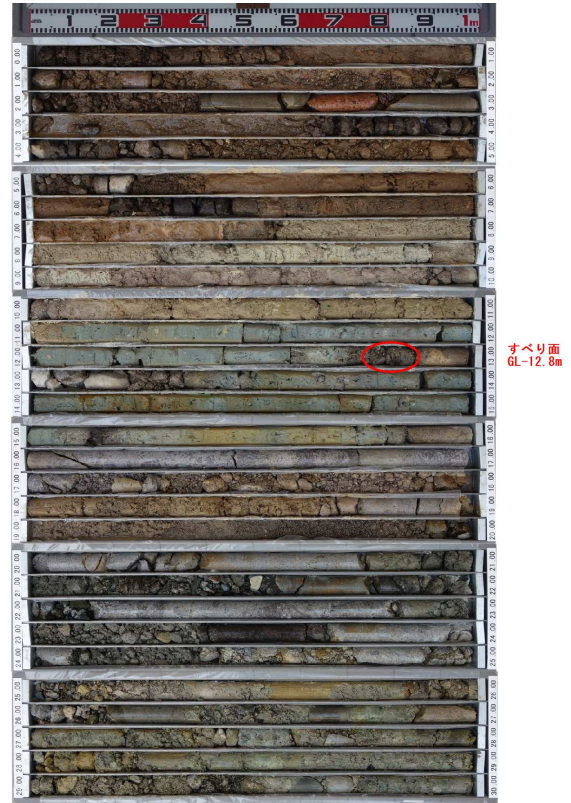
図 4.1 動態観測結果図

調査ボーリング孔を利用して行ったパイプ歪計観測では、日降水量 100mm 程度により地すべり変動を確認した。特に、2016 年 9 月 28 日に観測された 112mm/日の降雨で変動が顕著であり、コア観察によりすべり面の可能性を指摘した深度付近で潜在変動～確定変動に相当する変位の累積が認められた。

また、地すべり頭部の地盤伸縮計においても 100mm/日程度の降雨があった場合、確定変動に相当する変位量が認められた（図 4.1 動態観測結果図）。
