## 6. グラウンドアンカー破断・変状要因のパターン化にむけて

Towards the patterning of ground anchor breakage and deformation factors

○岡村 洋 ((株)地研), 原田敏雄 ((株)エスイー)

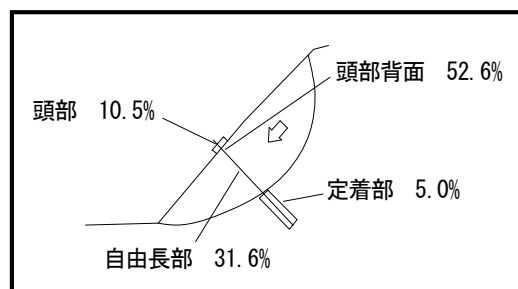
図-1 破断箇所別の割合

海外の「グラウンドアンカー破断事故調査委員会報告」によれば、アンカーの破損箇所は、頭部で10.5%、頭部背面で52.6%、自由長部で31.6%と頭部付近及び自由長部で破損の約95%を占め、定着部での破断は5%と報告されている<sup>3)</sup>。日本国内でも「グラウンドアンカー維持管理マニュアル」編集委員会の調査で、同様の傾向であったことが報告されており、定着部以外のアンカー維持管理が重要であることを示している<sup>4)</sup>。
