11. 微地形に規制された土石流の流下状況の違い（広島市安芸区矢野東7丁目の例）

Differences in the debris flow controlled by microtopography

(An example in 7-chome Yano Higashi, Aki-ku, Hiroshima City)

○岸本剛・加藤弘徳（㈱荒谷建設コンサルタント）

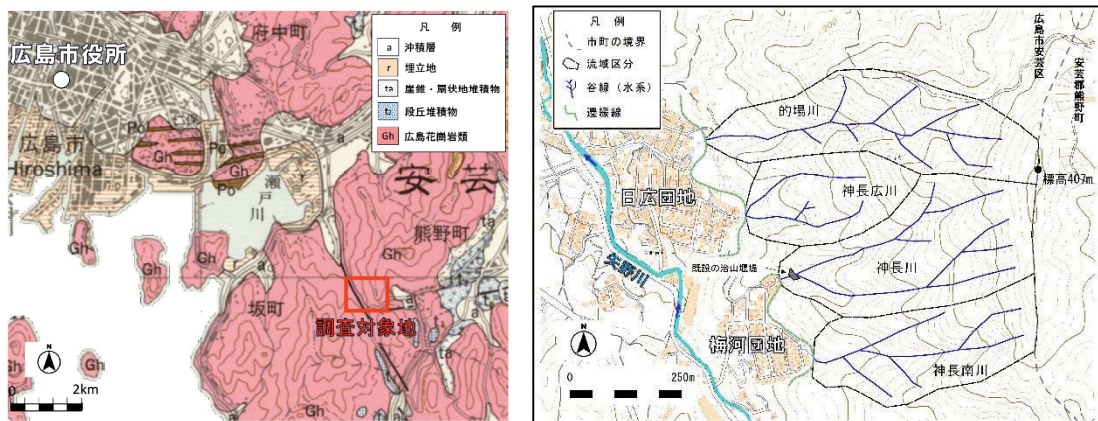
調査地である矢野東7丁目は，広島市役所より南東方に約10km離れた山間部に位置する。（図-1（左））。周辺地形は，標高400m程度までの起伏の小さな山地と山麓緩斜面，北～北北西方向に流下する二級河川の矢野川，その河口部に発達した低地・埋立地に大別される。対象地における主たる山地は，広島市安芸区と安芸郡熊野町の境界に位置する山体（標高407m）である（図-1（右））。

当該山地の山麓に発達した緩斜面は切り開かれ，約40～50年前に宅地造成された2つの団地が存在する。的場川と神長広川の下流には日広団地があり，その南側では神長川と神長南川の下流に梅河団地が造成されている。神長川では，2つの谷の合流点に平成29年度に建設された既設の治山堰堤が存在する（図-1（右））。

文献¹⁾によると，当該地の基盤岩は中生代白亜紀に形成された広島花崗岩類のうち，黒雲母花崗岩および角閃石黒雲母花崗岩が広く分布し，矢野川沿いの低地部には第四紀の沖積層が分布するとされる（図-1（左））。

図-1（左）調査地周辺の地質図（20万分の1地質図幅「広島」地質調査所¹⁾より抜粋・加筆）
（右）矢野東7丁目の土石流発生溪流（基図は地理院地図より抜粋・加筆。土石流の発生位置は国土地理院平成30年7月豪雨正射画像「広島坂町地区（7/9，11撮影）」より判読した）

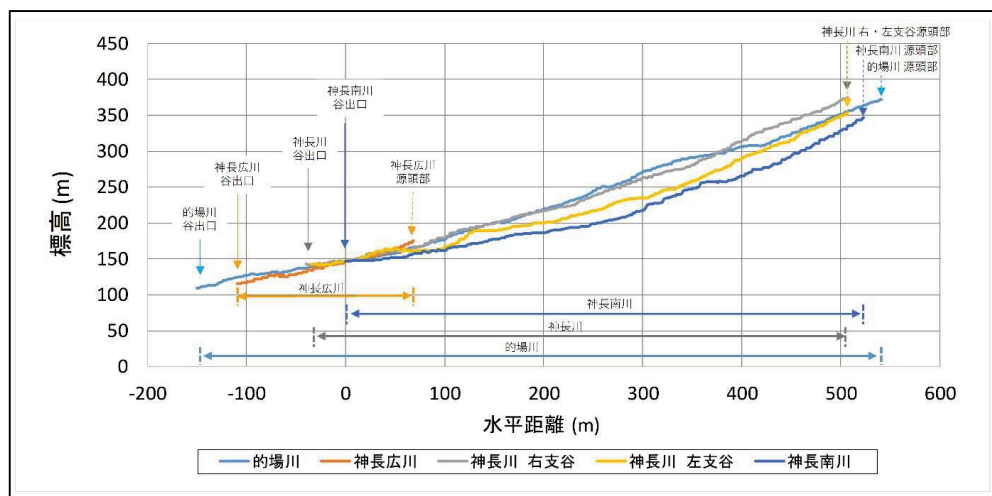
対象溪流の地形状況を把握するため、溪流ごとの縦断図を比較した(図-2)。ここで、谷出口は各団地の最上部に分布する家屋の上端位置を参考に遷緩線を引き(図-1(右)参照)、その遷緩線が河川を横切る地点とした。また、水平距離の基準(0m)は、造成団地より上流側の溪流の勾配や延長を比較するため、対象溪流の中で最も高標高部にある神長南川の谷出口の標高(標高147m地点)とした。

図-2によると、各溪流の谷出口から崩壊源頭部までの延長は神長広川で200m程度、残りの3溪流では500~700m程度であり、神長広川は他の3溪流に比べ規模が小さいことがわかる。このため、今回は神長広川を除く、溪流規模が同程度の3溪流(的場川、神長川、神長南川)で、地形地質状況や土石流の流下状況の比較を行った。

3溪流の溪床勾配をみると、水平距離が250m~300m地点までは10~15°程度、それより上流側では25~30°程度の勾配を示し、その傾向は各溪流で類似している。また、各溪流の崩壊源頭部の標高を見ると、概ね標高350m前後に位置していることが分かる。また、国土地理院の2万5千分の1地形図を用い、各溪流の流域面積や谷線の長さ、谷密度²⁾を算出した。谷密度は流域法により、流域ごとに谷線の総延長を流域面積で割った値(単位:km/km²)を算出した(表-1)。流域面積は各溪流で0.090~0.122(km²)であり、流域面積に応じて谷線の総延長も1.13~1.57(km)で変動するが、各溪流の谷密度は12.50(km/km²)前後と同程度の値を示す。

図-2 各溪流の縦断図(地理院地図を元に作成)
水平距離の基準(0m)は神長南川の谷出口の標高(標高147m)とした
