5. 西日本豪雨災害における河川破堤堤防

の地形地質的素因

Geomorphological and geological predispositions of river-breaking levees caused by torrential rainfall disaster in western Japan.

○嶋 将志・東口 陽子・石川 敦代（株式会社エイト日本技術開発）

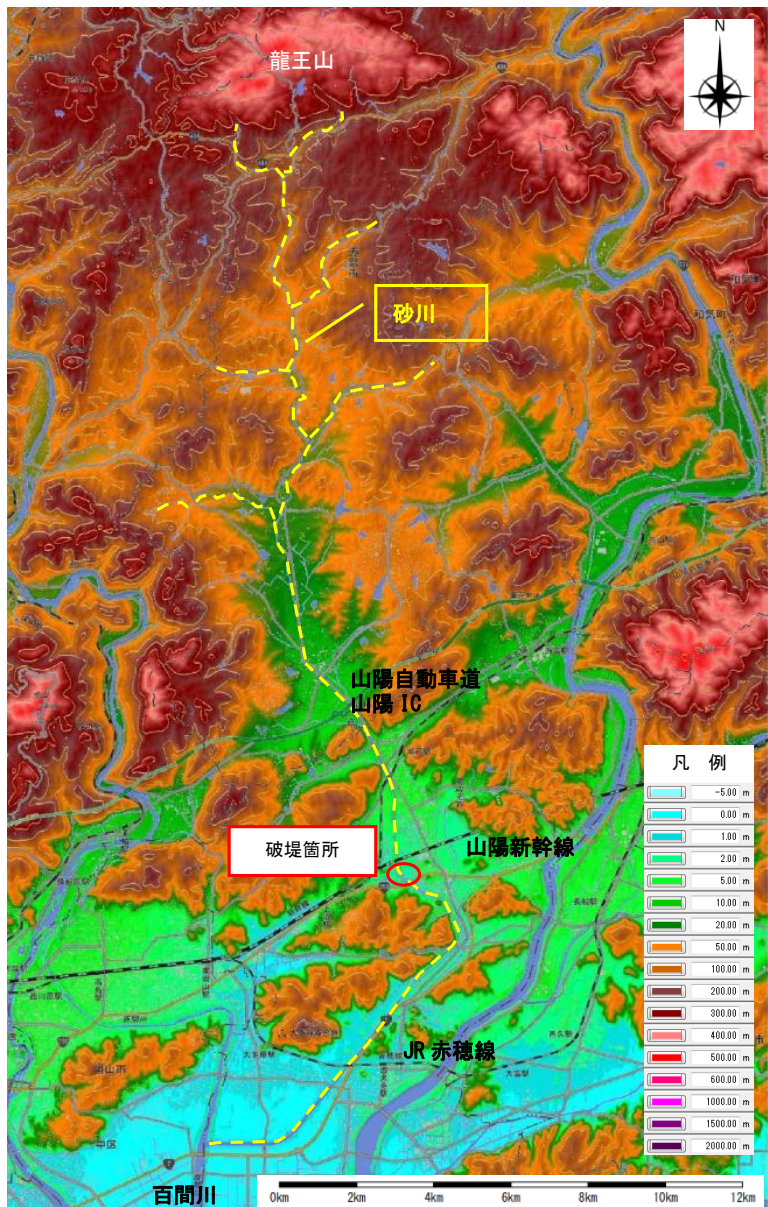
図-1. 砂川沿いの地形

砂川は，旭川水系の支川であり，赤磐市から岡山市東部へ至り，旭川支川の百間川へと合流する河川である．

砂川は上流域から中流域にかけては，吉備高原の丘陵地帯の谷あいを北から南に向けて流れる．

その間周辺の山間部を削り，土砂を流下させている．中流域から下流域は，それらの土砂を運搬し，平野部に供給堆積させている．

この下流域の岡山平野では，かつては「吉備の穴海」と称された海域が存在した．砂川をはじめ旭川や吉井川などの河川が運搬した土砂により平野が拡大していったとされる．よって，これらの河川はかなりの土砂運搬能力があると考えられる．
