P-13. 風化花崗岩の崩壊面の形態を規制する風化帯構造と根系

Weathering Zone and Plant-Root Systems as Controlling Factors of The Slope Failure Morphology of Weathered Granite

○ 藤田勝代 ((財)深田地質研究所)・横山俊治 (高知大学)

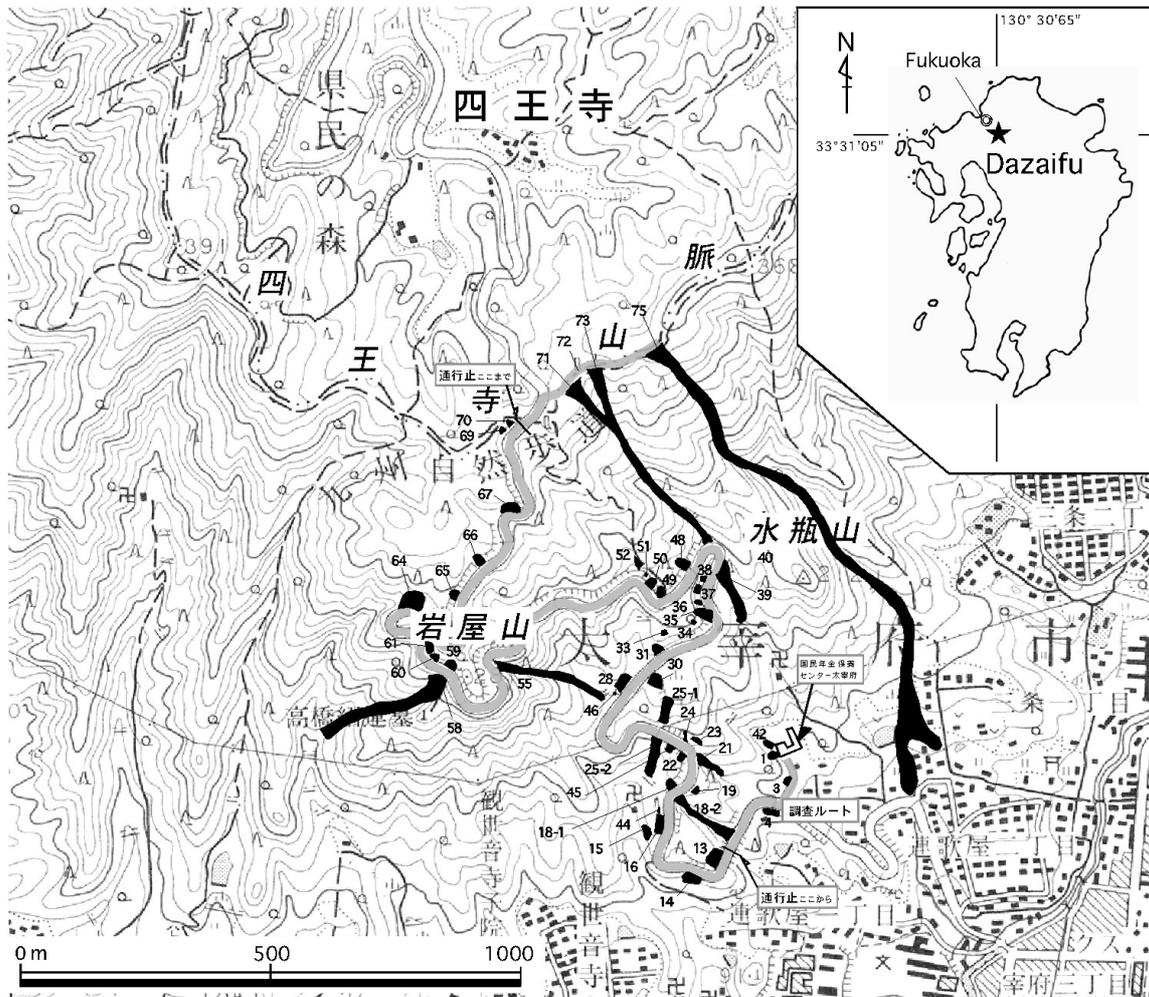
40° 前後, 切土斜面で 60~70° 前後である。林道へ流出した崩壊土砂は土嚢で囲われていたため移動・堆積域の情報は失われていたが, 崩壊域はほとんど手つかずの状態が残っていた。調査範囲は「国民年金健康保養センター太宰府」の建つ太宰府市連歌屋三丁目を出発点とし, 岩屋山と水瓶山の間を通り, 遷急線を形成する四王寺山脈までの全長約 3.5km である (図1)。計 50 箇所崩壊が確認され, 斜面のタイプ別にみると自然斜面 8% (4 箇所), 切土斜面 70% (35 箇所), 盛土斜面 22% (11 箇所) となった。この結果から, 2003 年 7 月の豪雨によって, 自然斜面はほとんど崩れず, その多くは切土・盛土といった人工斜面で崩壊が発生したことが明らかになった。

図1 調査ルートと崩壊箇所の分布 (黒色部分は崩壊箇所, 番号は作業番号)
