P-15：平成 16 年台風 23 号による香川県中部の土砂災害

Debris flow disasters due to the typhoon No.0423 in the middle of Kagawa Prefecture

西村 俊明・長谷川修一・山中 稔 (香川大学)
林 宏年(四航コンサルタント)

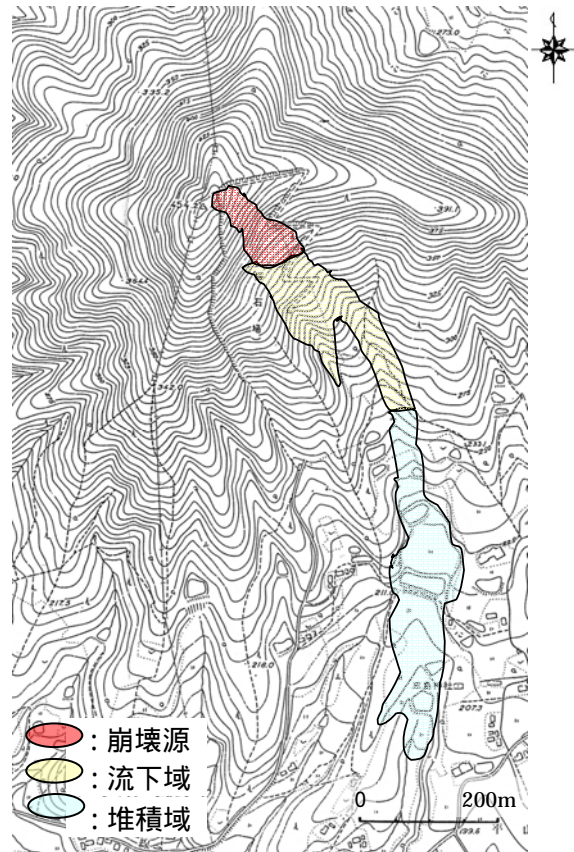
図 - 13 竜山(採石場跡)の崩壊平面図
(満濃町 1/5000 都市計画地図の一部)

竜山の崩壊(図 - 12)は竜山(標高 454m)の山頂付近より発生し、土石流となって流下し大牟礼第 2 池、オミタライ池、馬河池と農地を埋め停止した(図 - 12)。

崩壊源の測量結果より、崩壊の規模は平均幅 45m、斜面長 62m、斜面傾斜 40° で平均深度は 5m で崩壊源面積が約 2092m^2 、土量が約 5343m^3 という大規模な崩壊となっている。崩壊地で現地調査を行ったところこの崩壊は元々あった採石場跡のずりが滑りその後で地山が崩れ崩壊が拡大したのではないかと考えられる。

本調査では土石流の流下特性を評価するために、竜山の崩壊による土砂移動の発生から停止までの縦断図を作成した(図 - 14)。縦断図より、大規模崩壊から土石流先端までの標高差と水平距離から見かけの摩擦角を求めて土石流の流動性を検討した。その結果、見かけの摩擦角は 16.2° となった。また、土石流堆積物は、地表面傾斜が 5° で農地・ため池を埋め停止している。
