# P1. 2005年9月6日広島県宮島白糸川で発生した土石流の堆積域での 洪水位の推定

Estimation of the flood peak from the trace of debris flow on September 6, 2005 in the  
river Shiraito of Miyajima, Hiroshima Prefecture

○光本恵美(広島大院・教育)・鈴木盛久(広島大院・教育)・横山俊治(高知大・理)

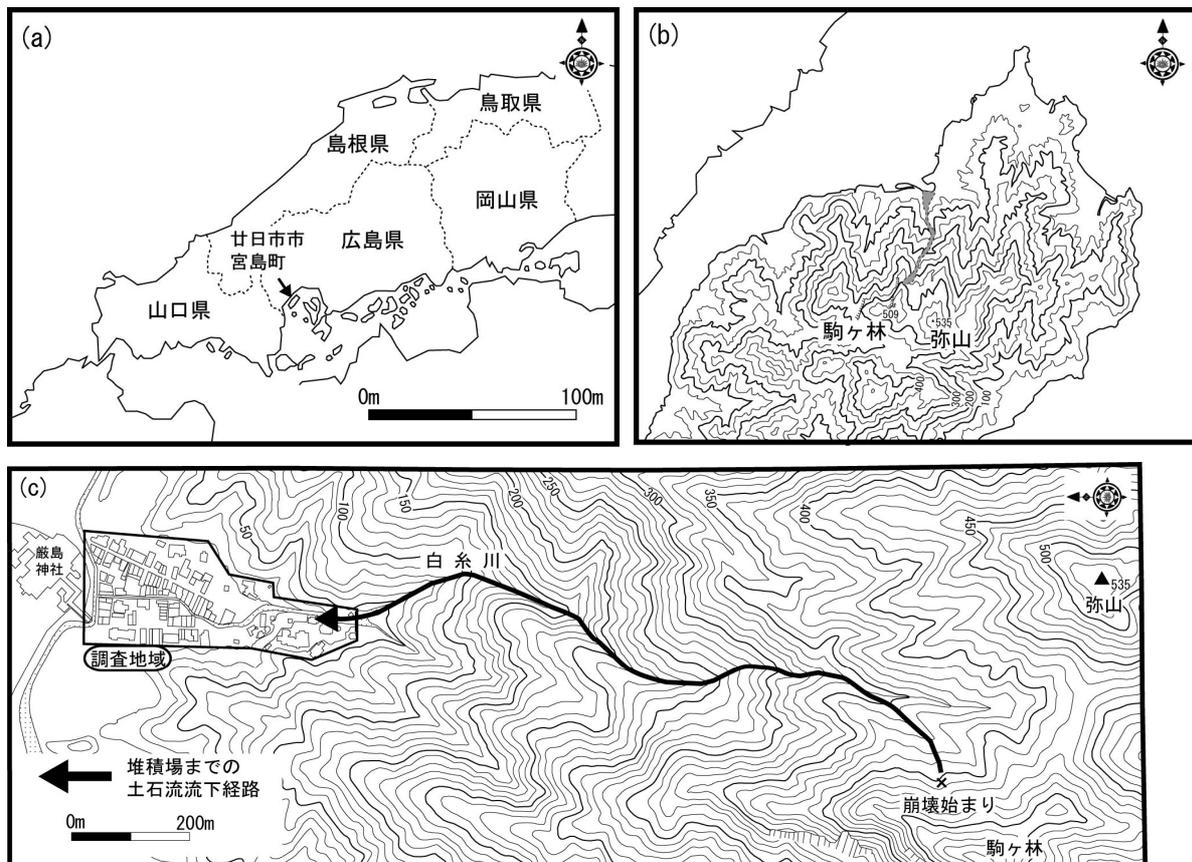
図-1 調査地域 位置図

2005年9月6日、台風14号の中国地方接近に伴い、広島県西部は400mmを超える大雨となった。これによって、県西部に位置する廿日市市宮島町の白糸川では土石流が発生し、渓流下流域の家屋などに被害をもたらされた(図-1)。

- (a) 廿日市市宮島町 (b) 白糸川で発生した土石流の流路  
(c) 白糸川で発生した土石流の堆積域までの流下経路と調査地域

弥山 (535m) の位置する北東部は NNE-SSW 方向のリニアメントが顕著であり、土石流の発生した白糸川もこの方向とほぼ一致して下る溪流である (図-1 の (b))。

(図-1 の (c))。崩壊の規模は幅が約 30m、長さが 90m、深さは最大 8m 程度で、崩壊土砂量は約 1 万 8 千  $m^3$  であり、土石流が下流河道を侵食し流出させた土砂量と合計した流出土砂量は約 3 万 1 千  $m^3$  と推定されている<sup>5)</sup>。土石流は白糸川に沿って約 2600m 流下し、設置されていた砂防堰堤 2 基を越流・破損させた。さらに下流に位置する住宅地に流入し、人的被害として負傷者 1 名、家屋の被害として一部損壊 9 戸、床上浸水 11 戸、床下浸水 34 戸を出した<sup>5)</sup>。
