21. 島嶼部における小規模砂防ダム建設に伴う地下水汚濁検討方法

Method of examining groundwater pollution according to Sediment Control Dam construction in islands

- 露口耕治 (株)四電技術コンサルタント
寺本光伸 テラ・アクアリサーチ
栢木智明 (株)K-HGS

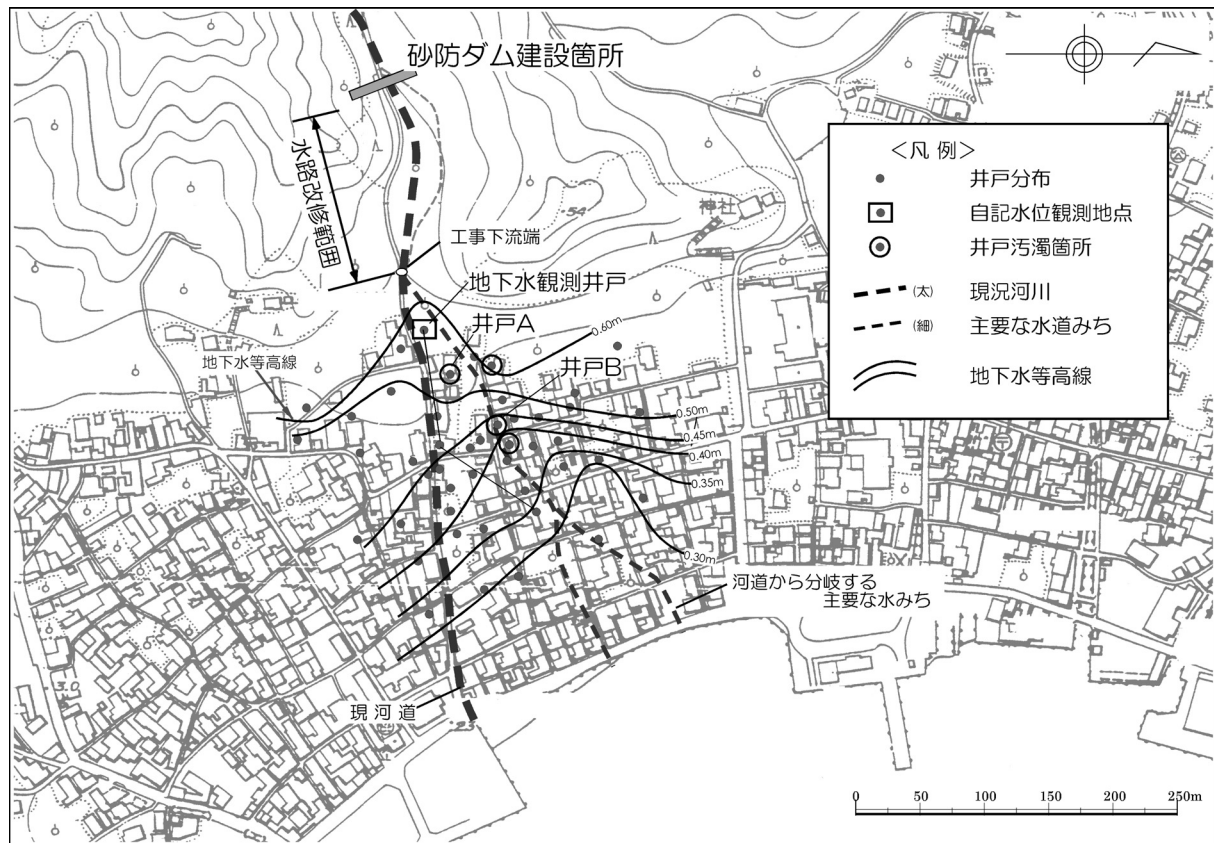
図-2 現地位置図

工事箇所の下流部には、小起伏山地の山麓部に広がる小規模扇状地の扇端部から海岸部にかけて多くの民家が分布し、局所的に極めて高い人口密度を形成している（図-2）。

現地の水文状況を把握するために実施した空中写真判読結果によると、工事箇所下流部で現河道から分岐して左岸側の低地部に分岐する水みち（旧河道）が想定された（図-2 に点線で示す）。また、井戸の水位測定結果から記した地下水等高線によると、現河道の左岸側に想定される水みち付近に地下水の谷が形成されている事がみとれ、

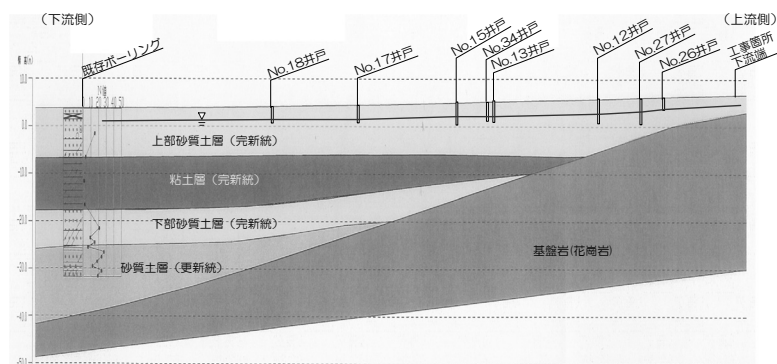
図-3 想定地質断面図 (現河道縦断方向)

調査地付近の地質は、中生代頷家貫入岩類に区分される黒雲母花崗岩を基盤岩とし、低地を形成している未固結の海浜堆積物が基盤岩を被覆するように分布している。また、山麓部や開析された谷には砂・礫等を主体とする未固結の崖錐堆積物が分布し、当地区の民家で使用する井戸水のほとんどは、この砂礫層中の地下水を取水している（図-3）。

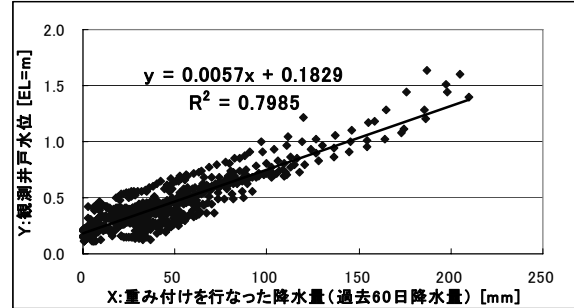
図-6 降水量—水位相関図

- ① 観測水位と、観測日前n日間の降水量累計相関性を比較し、最も相関性の高い日数を検討する（本検討では、n=60日 が最も相関性が高かった）。
- ② 累積降水量と観測水位の相関性が最も大きい、60日間の降水量を基に、下記式により重み付けを行い、最も観測水位と相関性の大きい係数を検討する。（図-6）
