日本応用地質学会新潟県中越沖地震 現地調査団報告

2007年8月10日

1. 現地調査団派遣の経緯とメンバー

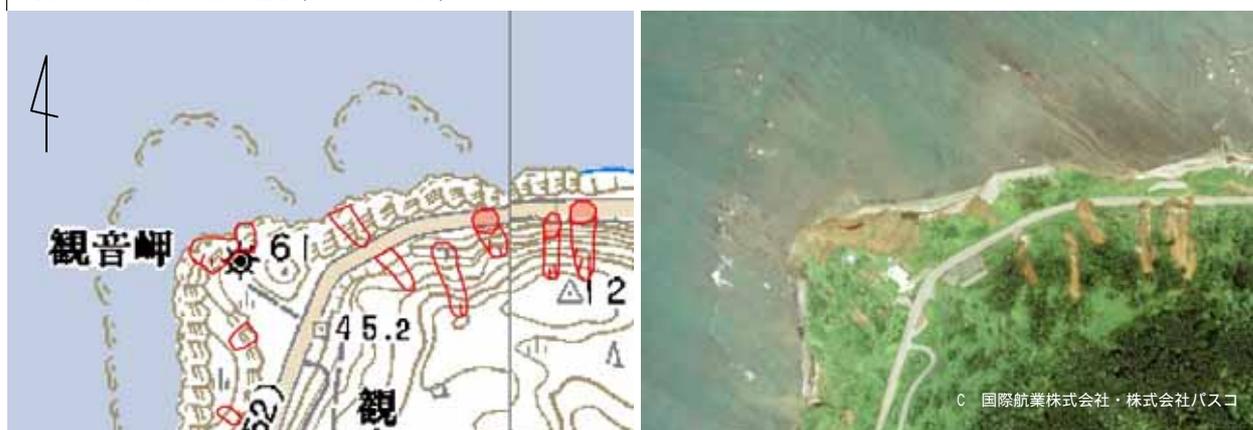
写真-2.2 観音岬周辺の判読図（左）及び空中写真（右）(国際航業 HP より引用抜粋、H19.7,18_19 撮影
http://www.kkc.co.jp/social/disaster/200707_nigata/index.html)

柏崎市 椎谷町の観音岬付近は、本震（M6.8）および7月16日15時37分の最大余震（M5.8）の震央に最も近く、海岸線沿いの海蝕崖や海岸斜面で崩壊が多発している（写真-2.1, 2.2）。また、観音岬の東に隣接する低地部では、地盤の液状化や海岸施設（堤防）の損壊、家屋の倒壊などの被害が集中して認められる。

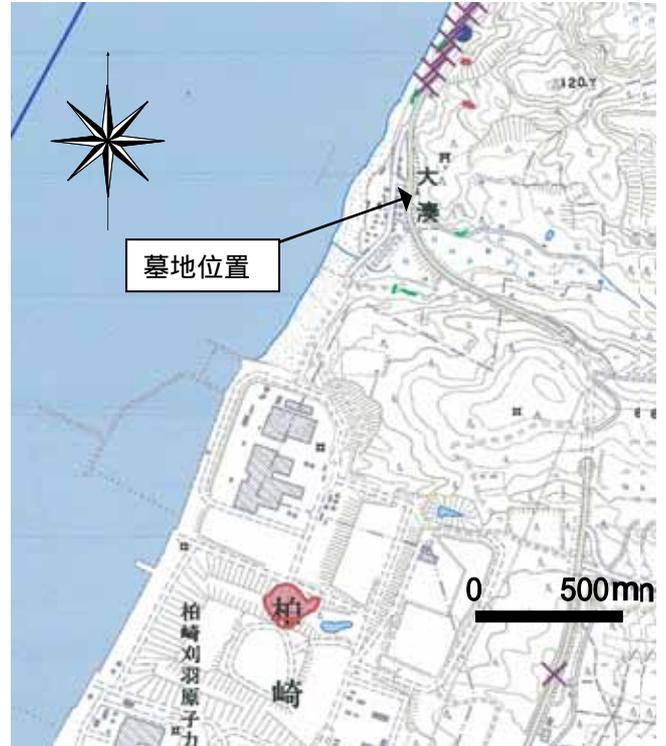
図-3.1 大湊墓石転倒位置
（図 - 1 より作成）

柏崎市大湊の海岸沿いにある墓地では顕著な墓石の転倒現象が観察された。この墓地は、本震震央（M6.8）から南へ約 1.2km 離れた国道 352 号沿いに位置し、柏崎刈羽原子力発電所からは北へ約 1km に位置する（図-3.1）。

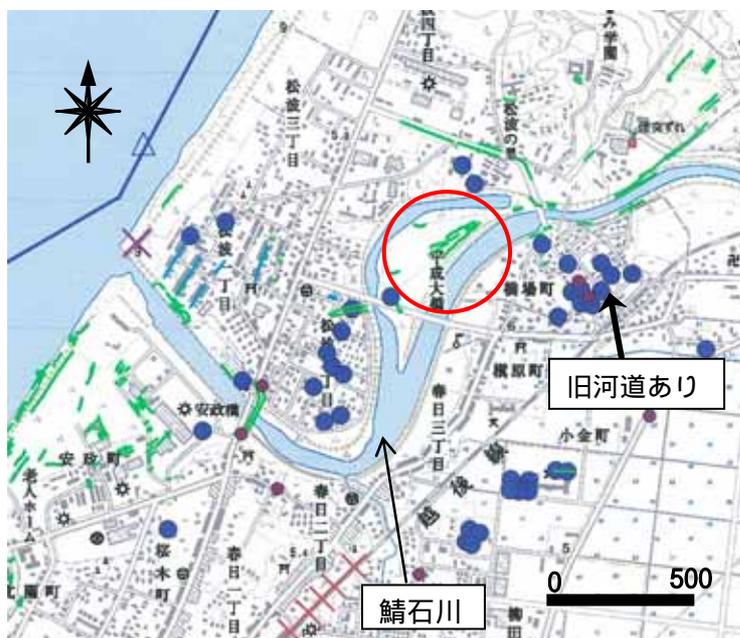
図-4.1 鯖石川改修記念公園位置図

本ポイントは、柏崎市橋場町平成大橋付近の鯖石川改修公園周辺の変状箇所です。本震震央（M6.8）から南に約18km 離れ、最大余震震央（M5.8）から南南西に約14km 離れた位置にあたる（図-4.1）。ここでは、中州に生じた連続性のある亀裂（クラック）群と液状化による噴砂跡が観察される。

本公園内の亀裂群は、北側の現河道寄り（現河道から約30～75m：堤防のり肩から約10～55mの範囲）に集中して認められ、現河道に概ね沿ってほぼ平行する西側と東側の亀裂群が帯状に生じている（図-4.1）。その両亀裂群間の幅は最大で40m程度あり、北東に向かって幅が狭くなる傾向にある。そして、西側亀裂群は東側亀裂群に比べ段差が顕著で、雁行状に連続する特徴がある。西側亀裂群の最大段差は約40cm（現河道側が沈下）、最大開口幅は約30cmである（写真-4.1、写真-4.2、図-4.2）

（図-1より作成。主な凡例：緑線が亀裂位置，青丸は液状化による噴砂箇所）

本公園周辺の液状化による噴砂跡は、砂丘と後背湿地との境界部や河川沿いに多く発生している傾向に見える（図-1 および図-4.1）。

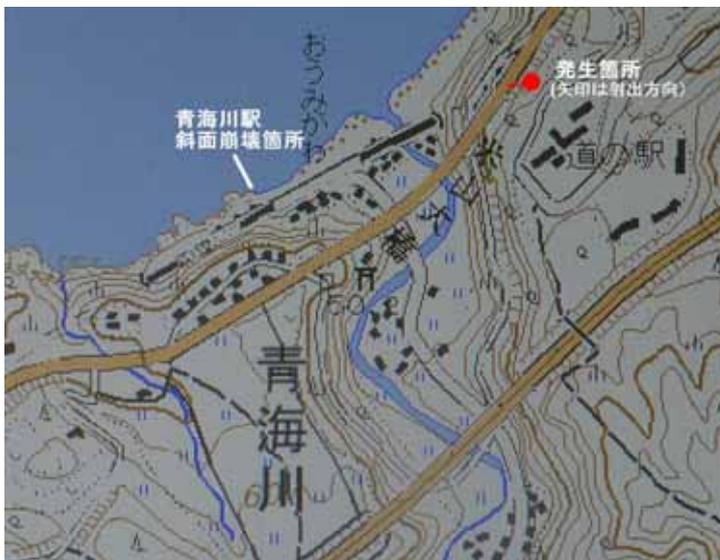
図-6.2 位置図

J R 青海川駅から北東方向に数百m離れた国道8号線沿いの切土のり面(図-6.2)において，地震の加速度の影響により発生したと思われる礫の飛び出し現象が確認されたので報告します．

この切土のり面は国道から少し山側に入った側道にあり，J R 青海川駅斜面崩壊箇所の段丘礫層が露出しています．飛び出した礫は径30～40cmの円礫で，飛び出した方向はほぼ西～西南西方向です(図-6.2)．このような礫の飛び出し現象は日本地すべり学会(2004)によると，射出(eject)と呼ばれ，何らかの原因によって斜面構成物質に初速が加えられたために運動が発生した現象であるとされています(図-6.3)．1984年長野県西部地震の時の震央付近の尾根部において岩塊が地震により1G以上の上方への加速度を受けて飛び出した事例や1995年兵庫県南部地震の際に崖錐斜面の風化核岩の横飛びした事例などがあるとのことです．これらの事例では射出に引き続き斜面上を長距離崩落・転動した例は確認されていないとのことです．

今回の礫の飛び出し現象では，射出に引き続いてほぼ平坦な路面を4～5m転動した痕跡が確認されました．路面が転動する方向に傾斜していれば，礫形状が球に近いことから長距離転動して希少な事例として記録されたかもしれません．同じような条件の道路のり面では地震発生時に礫が飛び出して通行車両に衝撃を与える可能性が心配されます．地震防災の観点からも道路のり面においてのり面工・のり面保護工を施すことの重要性を感じました．

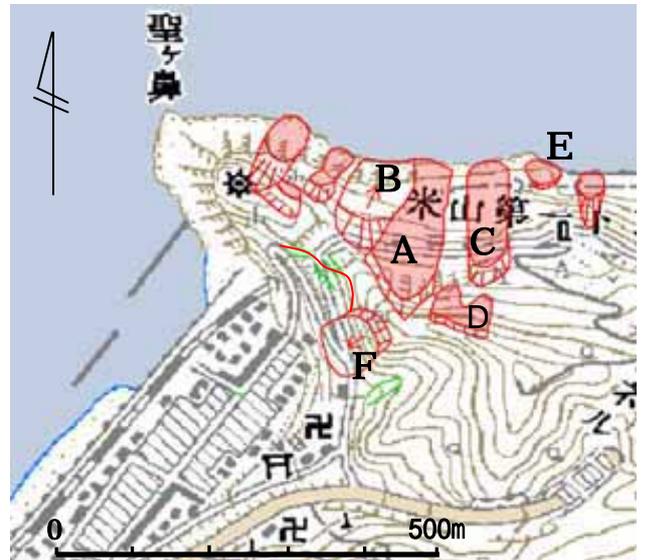
図-7.1 聖ヶ鼻周辺の地形図と地すべり状況

柏崎市南部の米山海岸は、米山山塊が直接日本海に面し、高い断崖の発達する場所である。しかし、青海川、笠島、上輪といった集落の地域には砂浜や漁港があり、夏には海水浴場としても人気の高い景勝地である。問題の地すべり発生箇所は、主に聖ヶ鼻の北向き斜面であるが、南西側斜面にも発生し、旧8号線を寸断している。ここでは記述の都合上、図-7.1 に主な地すべりや崩壊箇所にA～Fの記号を付した。

赤の塗りつぶしは崩土が滑落、白抜きは崩土が残留

される。Dブロックは図-7.1に示されているほどに顕著なものではなく、他のブロックのように崩壊した形跡はないが、わずかに新しい崖の跡が見られる。この他に東部海岸付近で国鉄時代の古いトンネルの出口付近の急斜面に、小規模なEブロックがあり、その側部の崖では古い地すべり面を観察することができる(写真7.14)。

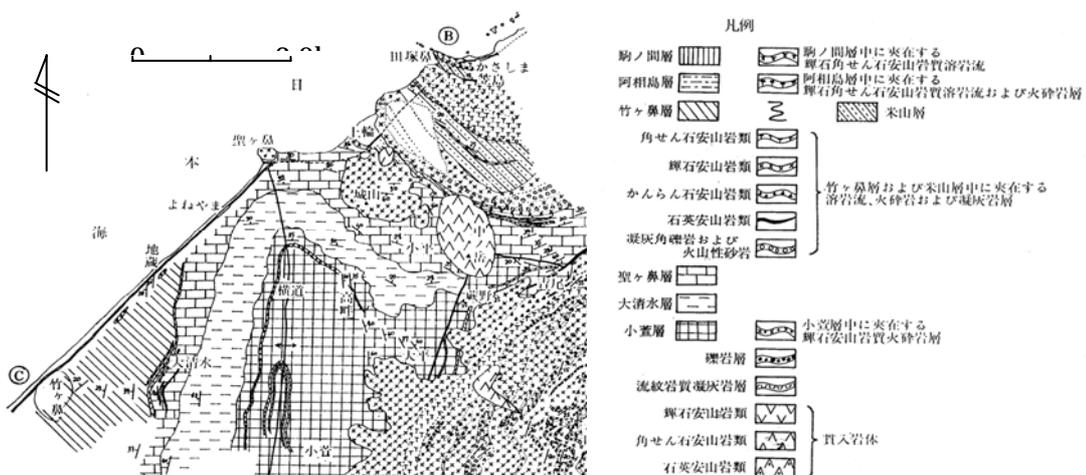
図-7.2 聖ヶ鼻周辺の地質図(米山団体研究グループ, 1973)

図-7.2 は、米山団体研究グループ(1973)によって調査された広域な地質図の一部である。この地質図によれば、A～Fの地すべりは、すべて砂岩泥岩の比較的規則的な互層からなる聖ヶ鼻層分布域に発生している(写真-7.6)。この付近はちょうど南北方向に延びる背斜軸部にあり、北にプランジする形となっているために、聖ヶ鼻層はほぼ東西走向で北に30°前後で傾斜している。このために、聖ヶ鼻南東方向に延びる稜線部の断面勾配は、非対称でありいわゆるケスタ地形になっている。今回の調査では、走向N20～50°Wで、西に65～90°で傾斜する小断層あるいは節理が卓越することを確認した。また、主に泥岩層の上面に沿って所々で層面断層が形成されているのを確認した。この層面断層には条線を伴った鏡肌が形成されているが、条線の方法は地層の最大傾斜の方向ではなく、むしろ走向あるいはそれに近い方向に形成されている(写真-7.8)。これは、背斜軸付近にあるためであり、褶曲運動によって生じた flexural slip と考えて矛盾はなさそうである。

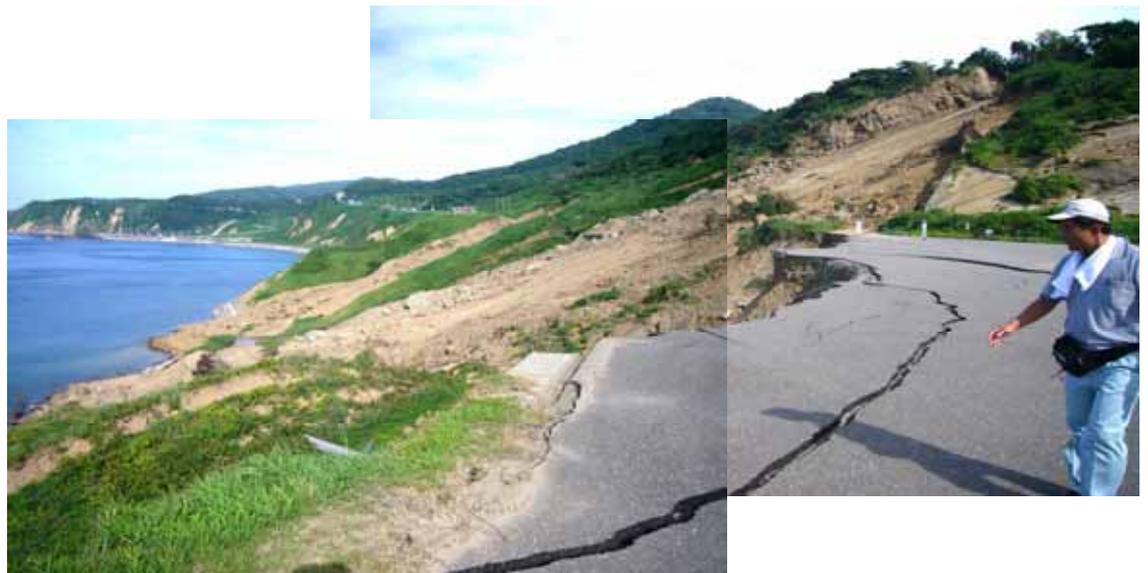
写真-7.5 聖ヶ鼻駐車場から東方へAブロックを撮影（8月3日撮影）

この地すべり災害箇所は、地震発生3日後と約半月後の2回現地を訪れたが、その間に降雨によって、地すべり斜面の状況がかなり変化した。Aブロックは斜面上に残留していた土砂が洗い流され、すべり面が広く露出した。また、Fブロックの北半部は明らかに、段差亀裂が拡大していた。地すべり災害は時間を追ってその変化の状況を把握する必要があるが、現場を訪れるたびに新しい発見もある。当調査団としても、いずれ詳しい調査報告をする予定であるが、この箇所は基盤の地質状況がよく観察できるという条件に恵まれており、地質構造調査を十分に活かした発生機構の解析を行い、適切な対策に結びつけていただきたいものである。

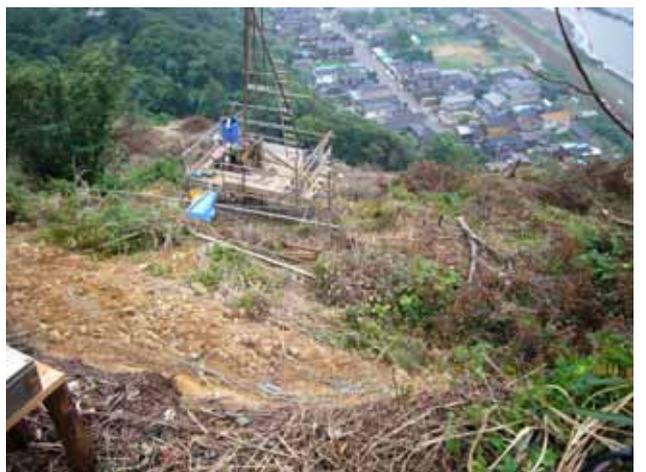
写真-7.16 Fブロック冠頂(山頂)より南西方を撮影
(8月4日撮影)

南西側斜面には、空中写真をみるとちょうどAブロックと背中合わせのようになったFブロックが発生している。頭部はいくらか稜線を切り込む形で発生しており、5m程度の高さの滑落崖が形成されている(写真-7.15)。末端は、旧国道と米山集落から昇ってくる道路との交点付近にあり、道路を完全に塞いでいるが(写真-7.18)、斜面脚部にまでは達していない。頭部の滑落崖直下には幾分緩傾斜な部分があるが、それ以外はほぼ40°以上の急斜面である。正確ではないが、平面的な規模は幅80m、延長100m程度である。
